# 工事写真報告書

工事箇所 住宅塗装 及び その他改修工事

工事住所 北九州市 戸畑区 幸町

工事施工者 ベストホーム株式会社

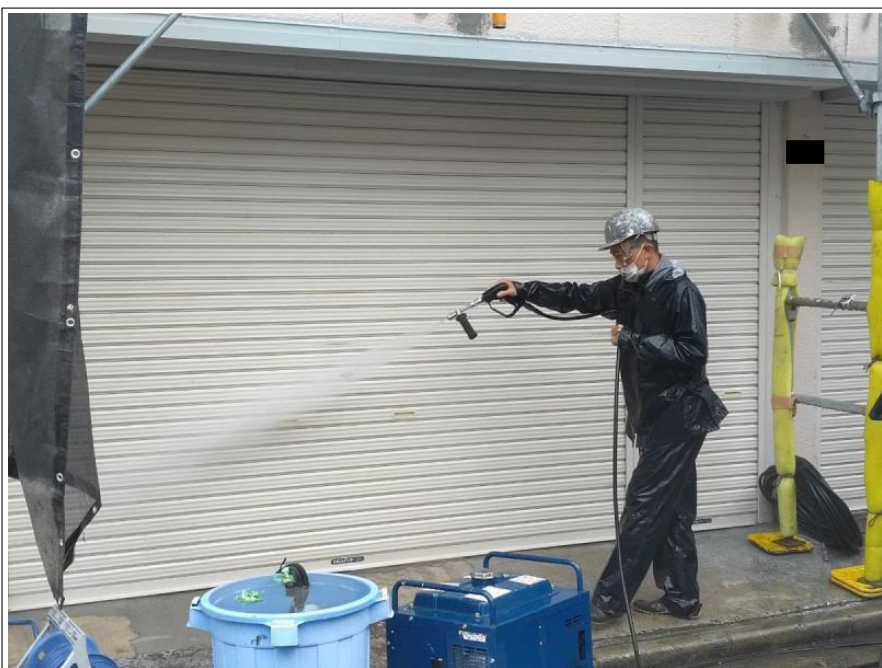
高圧洗浄

シャッター

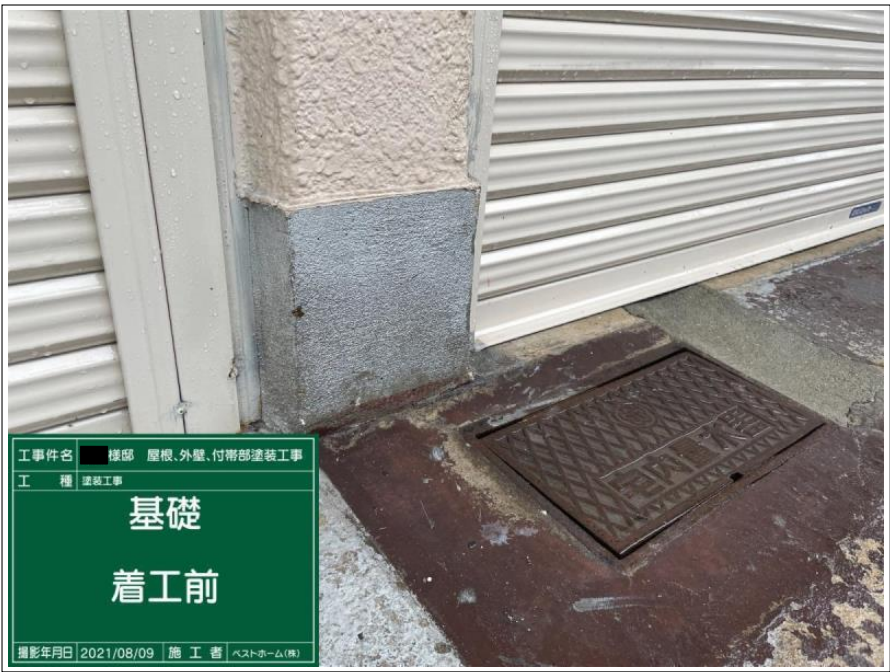
高圧洗浄

基礎

施工前

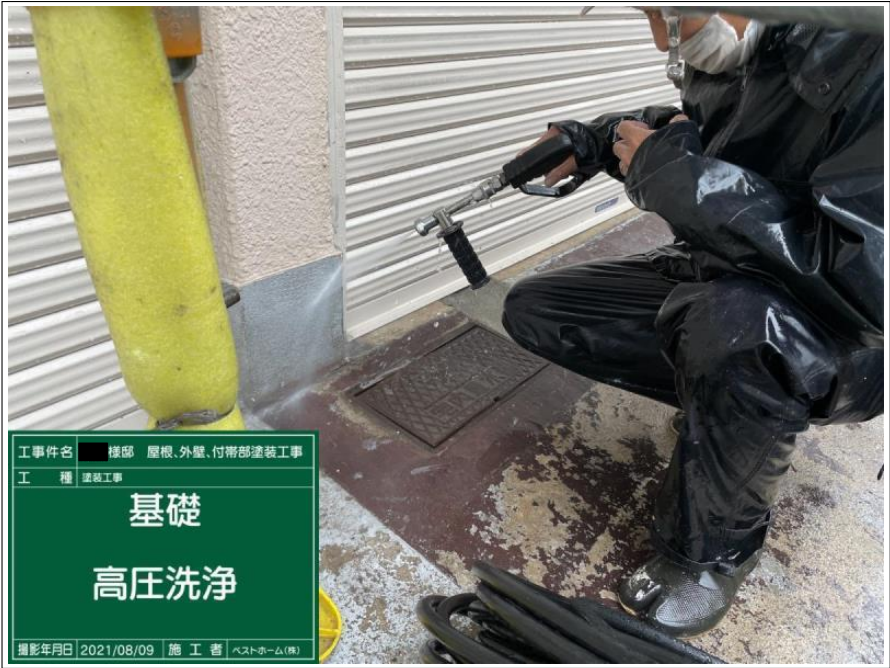
高圧洗浄

基礎

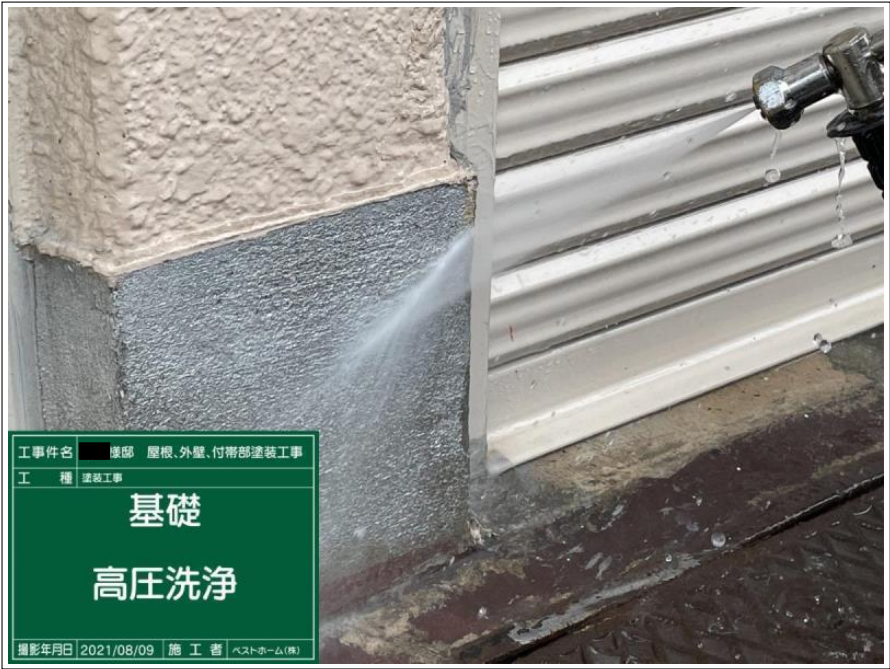
高圧洗浄

基礎

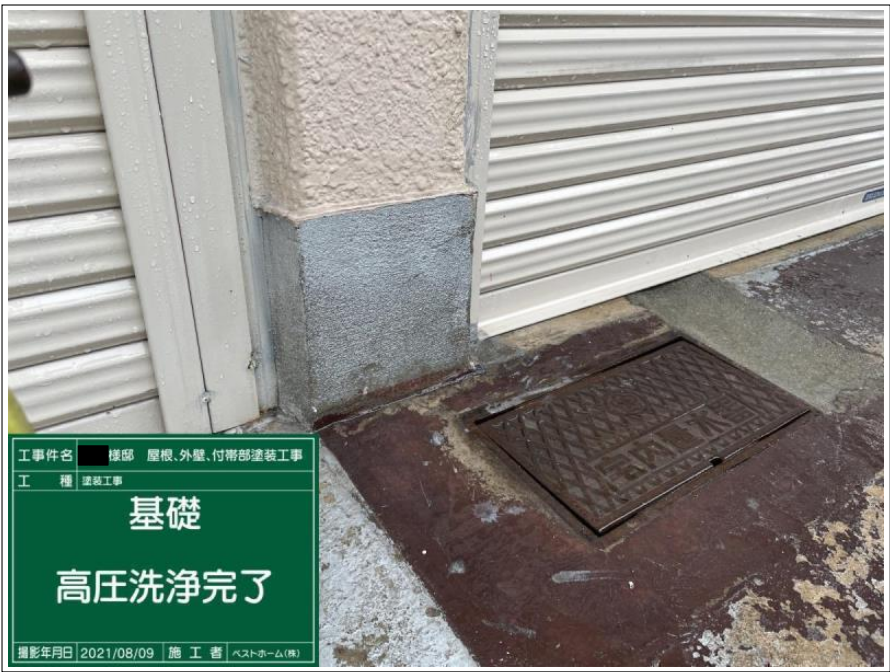
基礎

高圧洗浄完了

高圧洗浄

完了

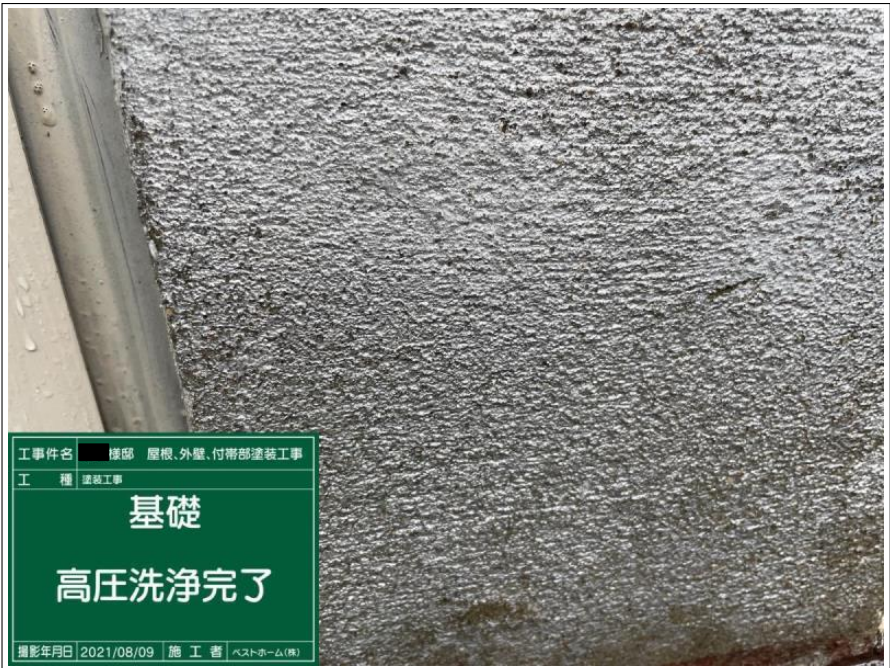
基礎

高圧洗浄完了

高圧洗浄

完了

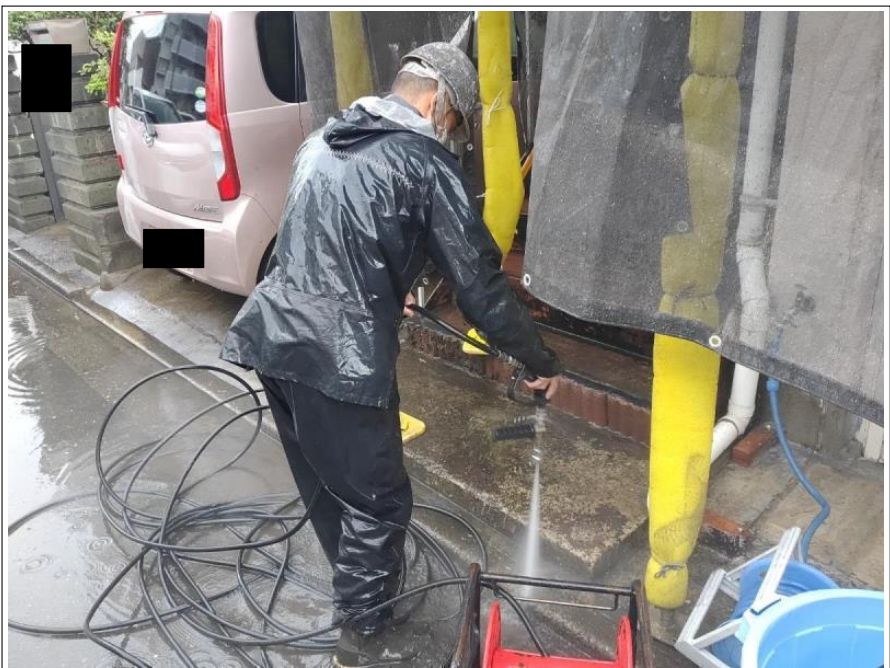
高圧洗浄

土間

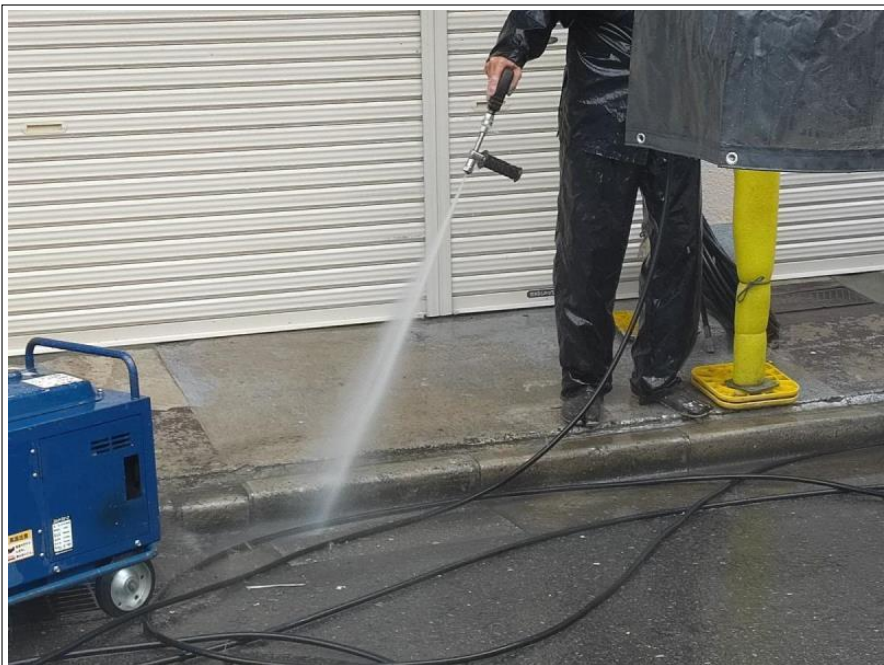
高圧洗浄

土間

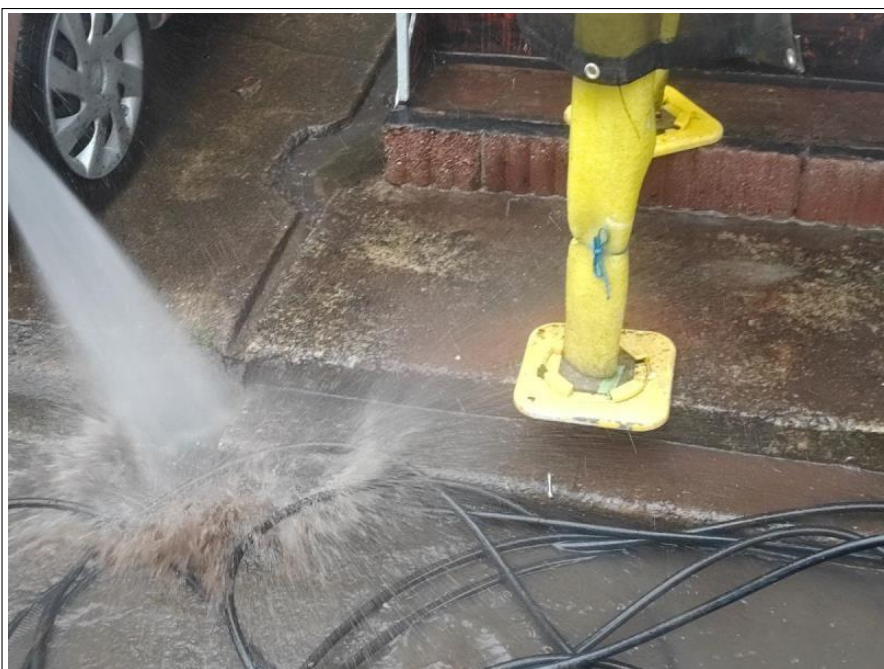
高圧洗浄

土間

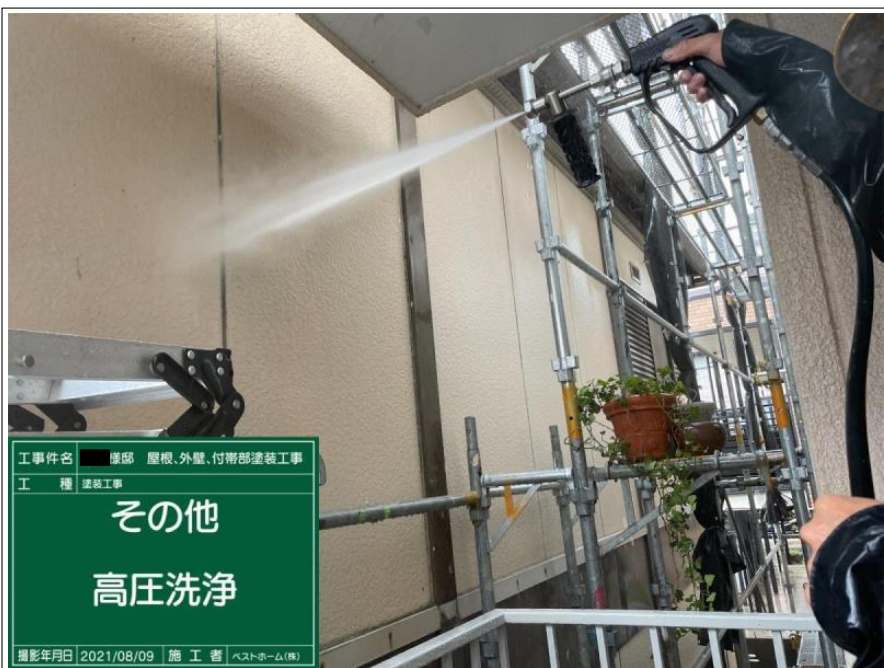
高圧洗浄

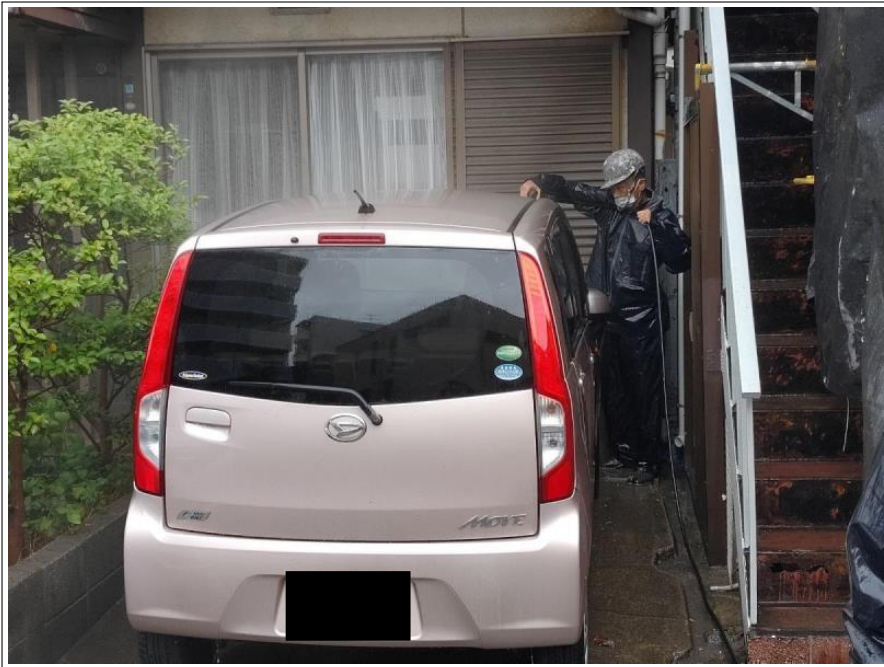
高圧洗浄

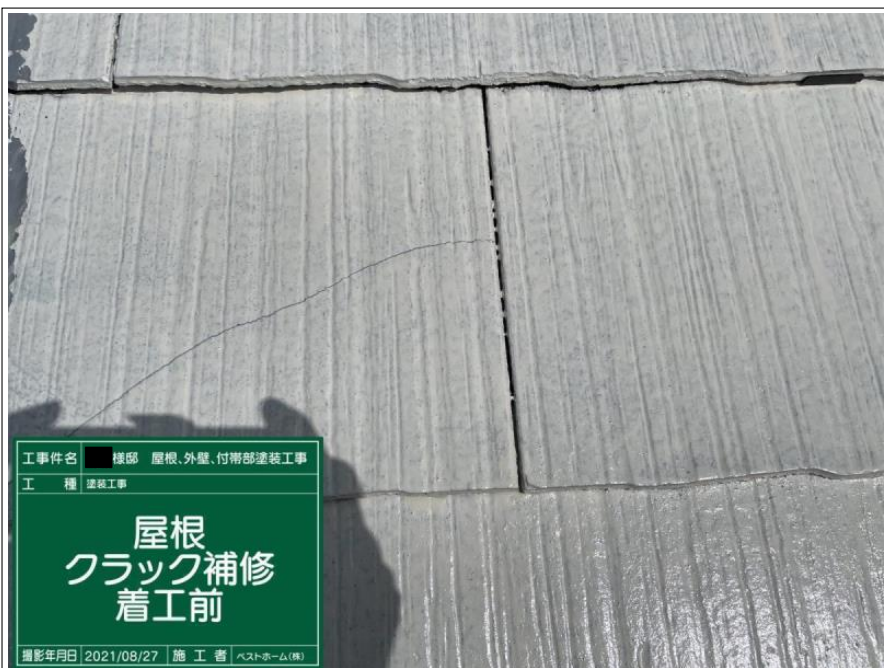
屋根 クラック部

施工前

屋根  
クラック補修  
着工前

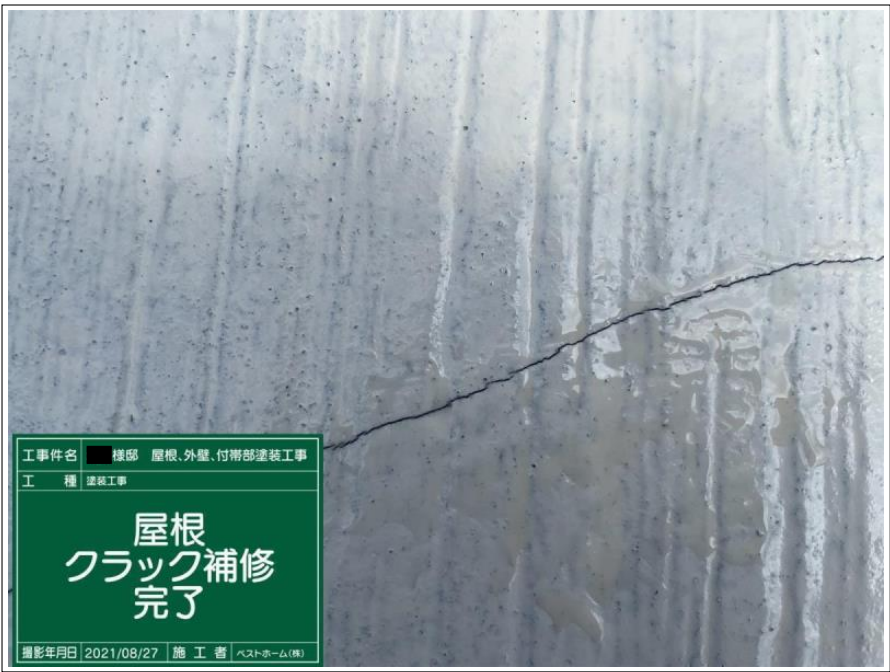
屋根 クラック部

タスマジック補修

完了

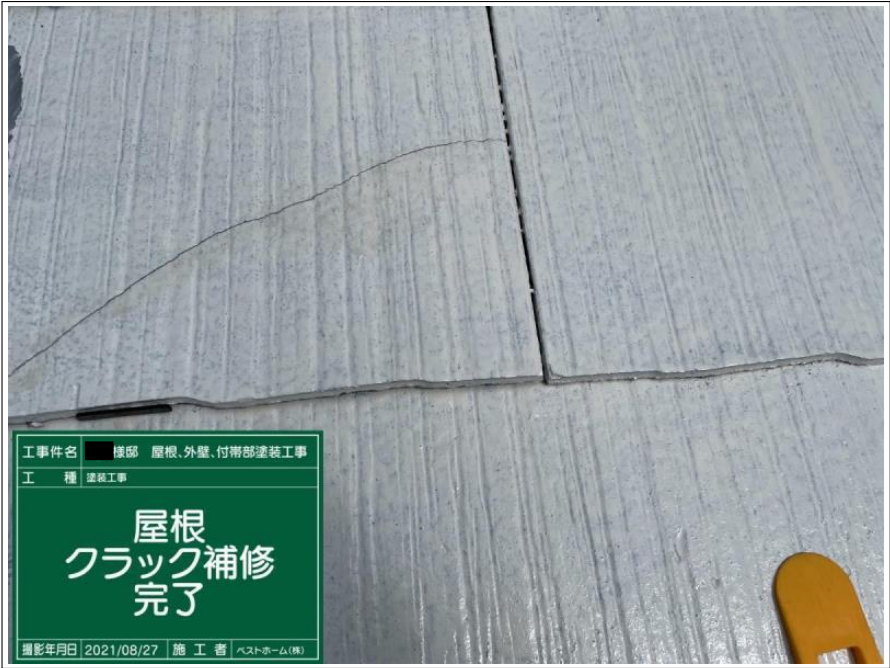
屋根 クラック部

タスマジック補修

完了

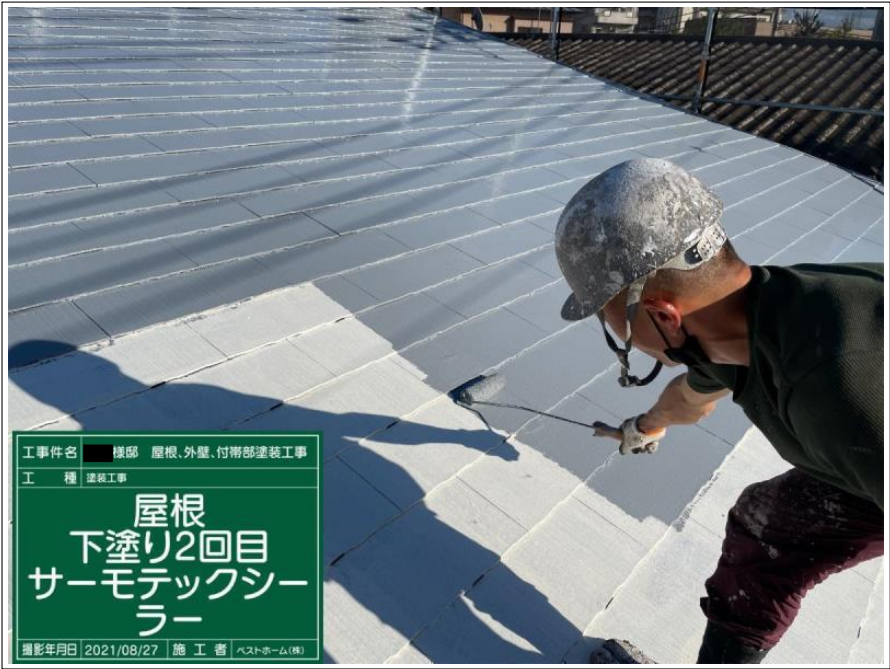
屋根

下塗り2回目

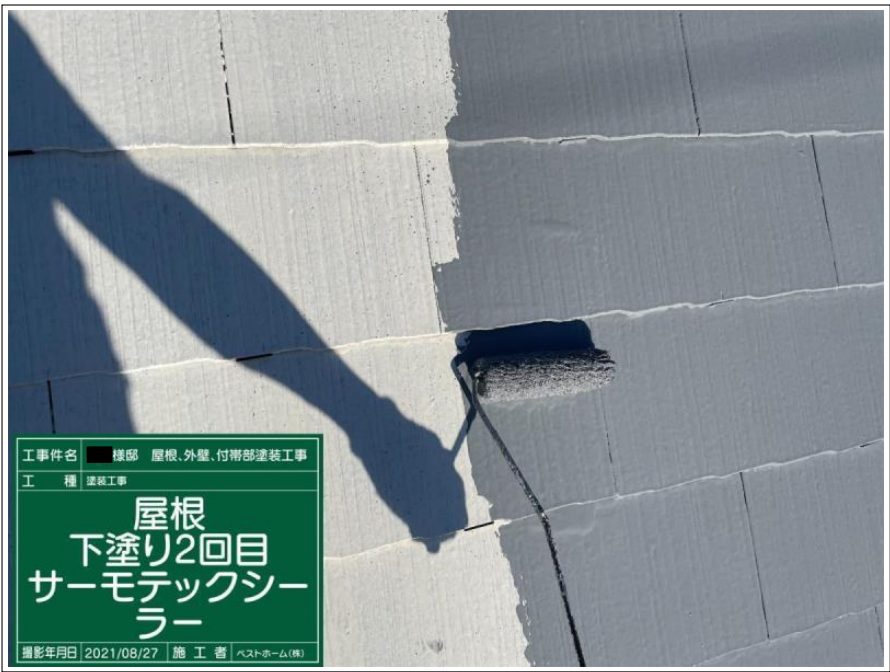
工事件名 ■ 棟部 屋根、外壁、付帯部塗装工事  
 工 種 塗装工事  
**屋根**  
**下塗り2回目**  
**サーモテックシー**  
**ラー**  
 撮影年月日 2021/08/27 | 施 工 者 | ベストホーム(株)

屋根

下塗り 2回目

施工中

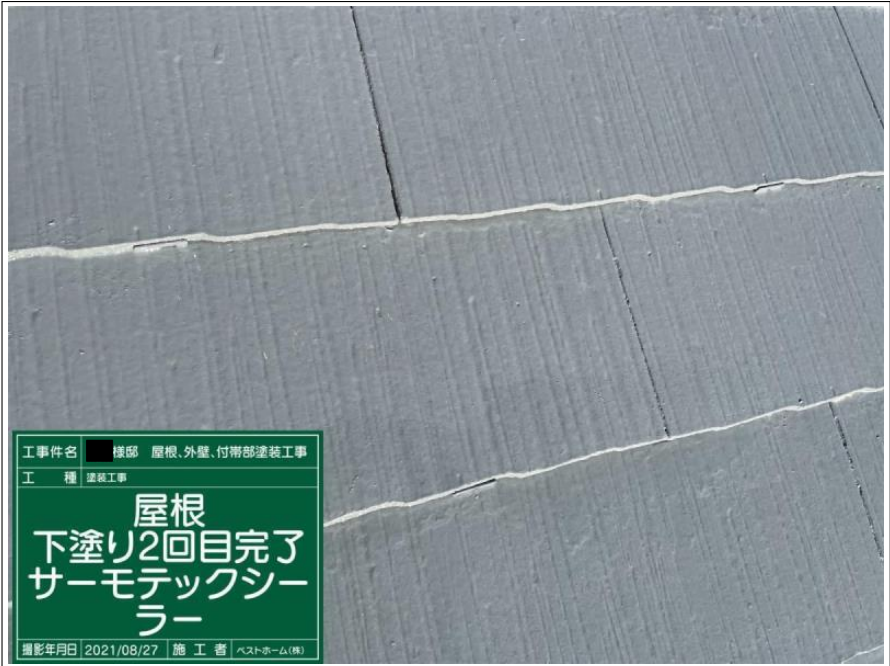
工事件名 ■ 棟部 屋根、外壁、付帯部塗装工事  
 工 種 塗装工事  
**屋根**  
**下塗り2回目完了**  
**サーモテックシー**  
**ラー**  
 撮影年月日 2021/08/27 | 施 工 者 | ベストホーム(株)

屋根

下塗り 2回目

完了

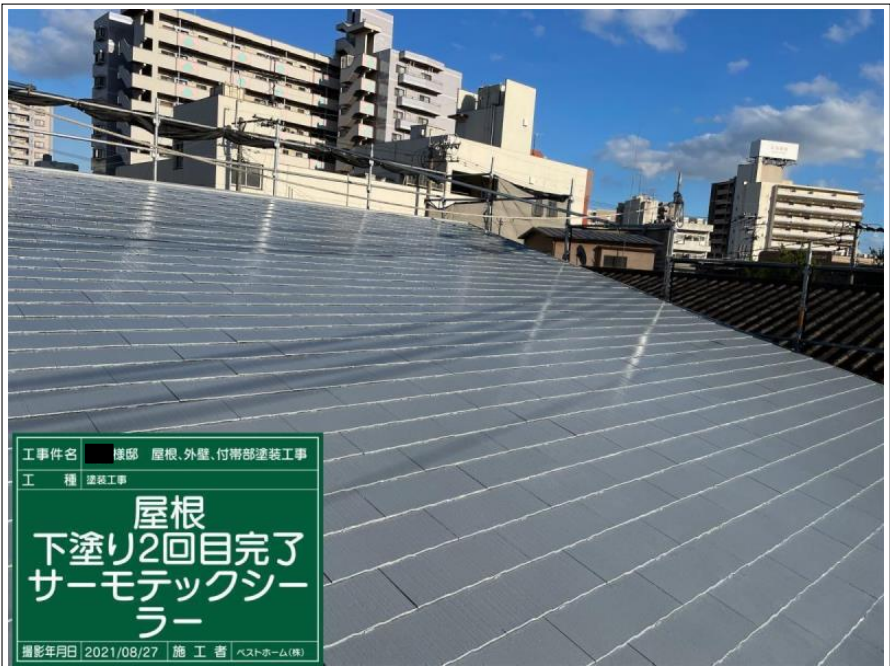
工事件名 ■ 棟部 屋根、外壁、付帯部塗装工事  
 工 種 塗装工事  
**屋根**  
**下塗り2回目完了**  
**サーモテックシー**  
**ラー**  
 撮影年月日 2021/08/27 | 施 工 者 | ベストホーム(株)

屋根

下塗り 2回目

完了

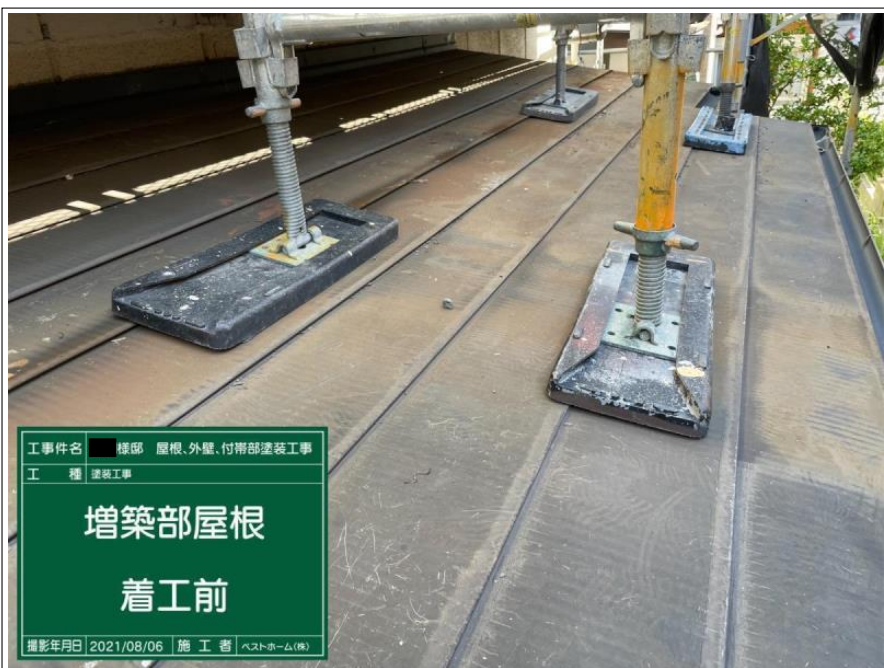
屋根 増築部

施工前

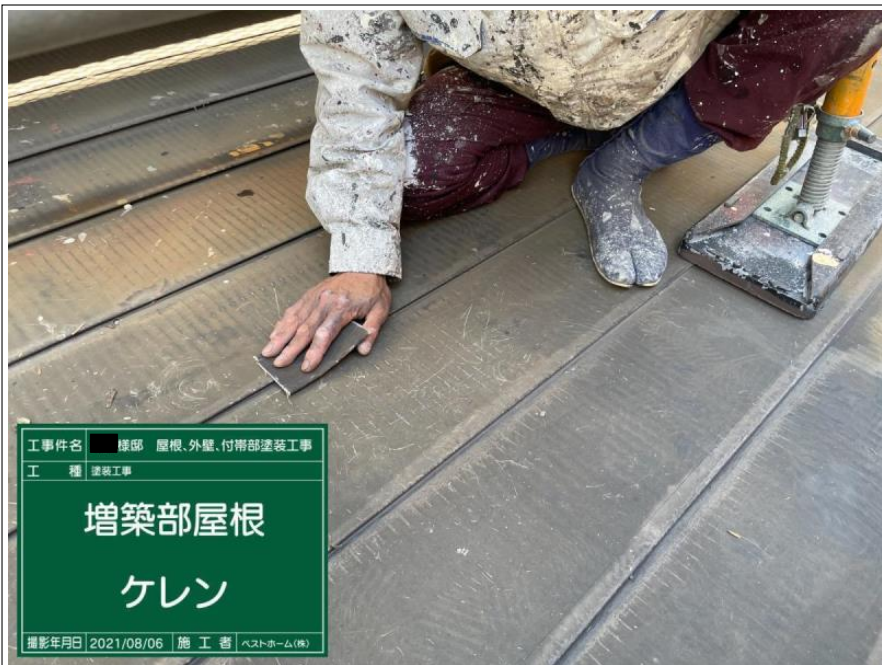
工事件名 ■ 様邸 屋根、外壁、付帯部塗装工事  
 工 種 塗装工事  
**増築部屋根**  
**ケレン**  
 撮影年月日 2021/08/06 施 工 者 ベストホーム(株)

屋根 増築部

下地処理

ケレン中

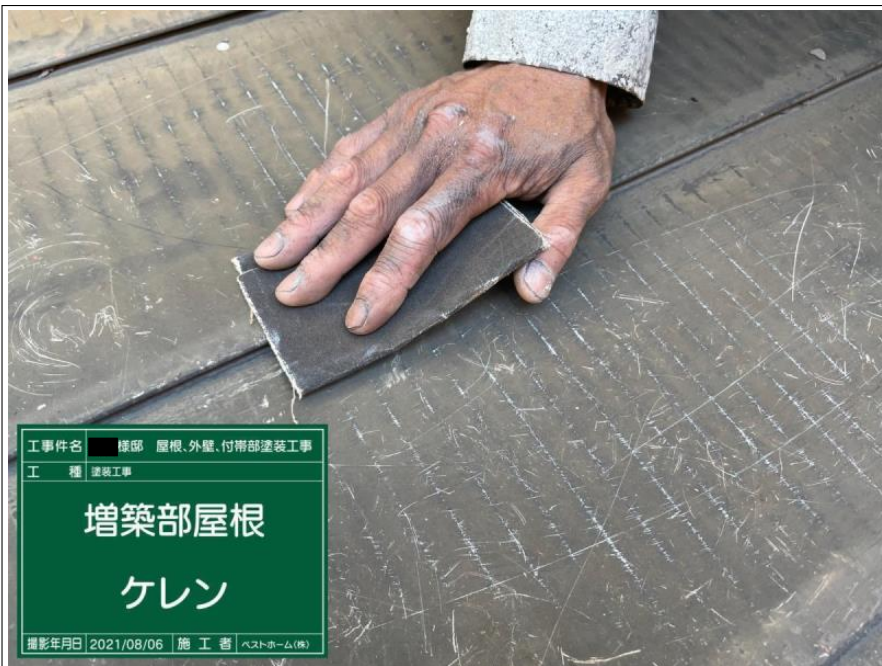
工事件名 ■ 様邸 屋根、外壁、付帯部塗装工事  
 工 種 塗装工事  
**増築部屋根**  
**ケレン**  
 撮影年月日 2021/08/06 施 工 者 ベストホーム(株)

屋根 増築部

下地処理

ケレン中

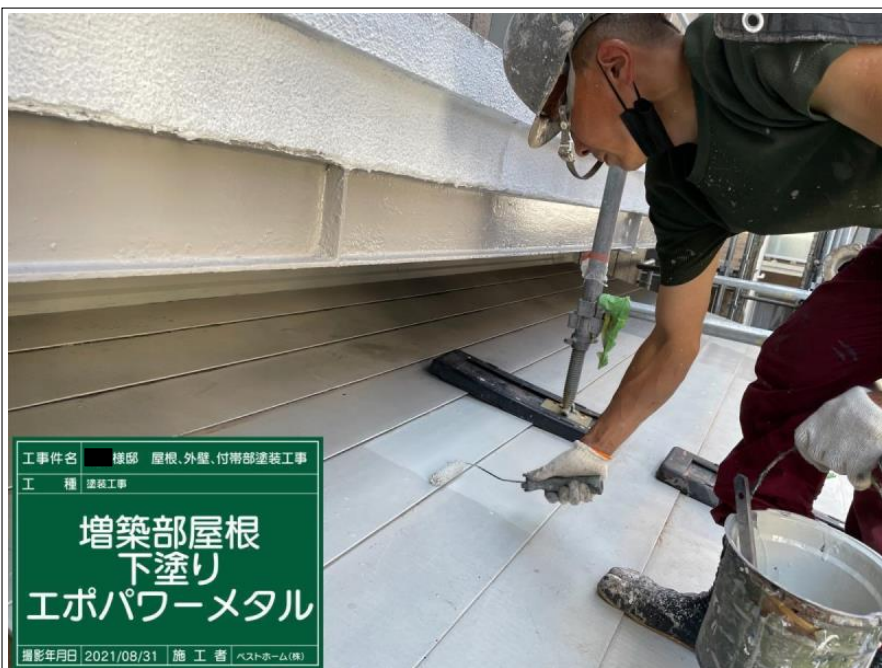
工事件名 ■ 様邸 屋根、外壁、付帯部塗装工事  
 工 種 塗装工事  
**増築部屋根**  
**下塗り**  
**エポパワーメタル**  
 撮影年月日 2021/08/31 施 工 者 ベストホーム(株)

屋根 増築部

下地処理

錆止め塗布

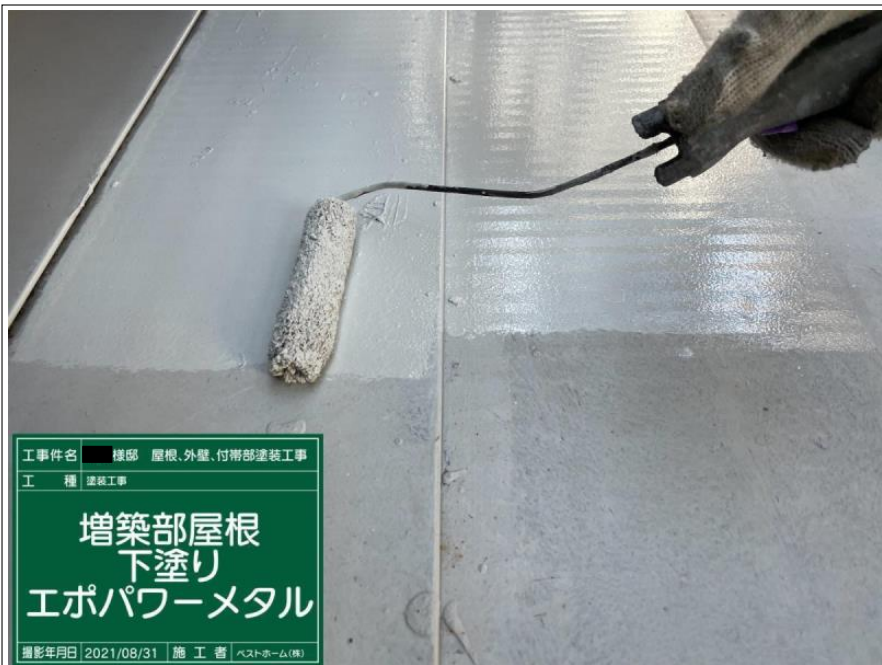
工事件名 ■ 棟部 屋根、外壁、付帯部塗装工事  
 工 種 塗装工事  
**増築部屋根  
下塗り  
エポパワーメタル**  
 撮影年月日 2021/08/31 | 施 工 者 | ベストホーム(株)

屋根 増築部

下地処理

錆止め塗布

施工中

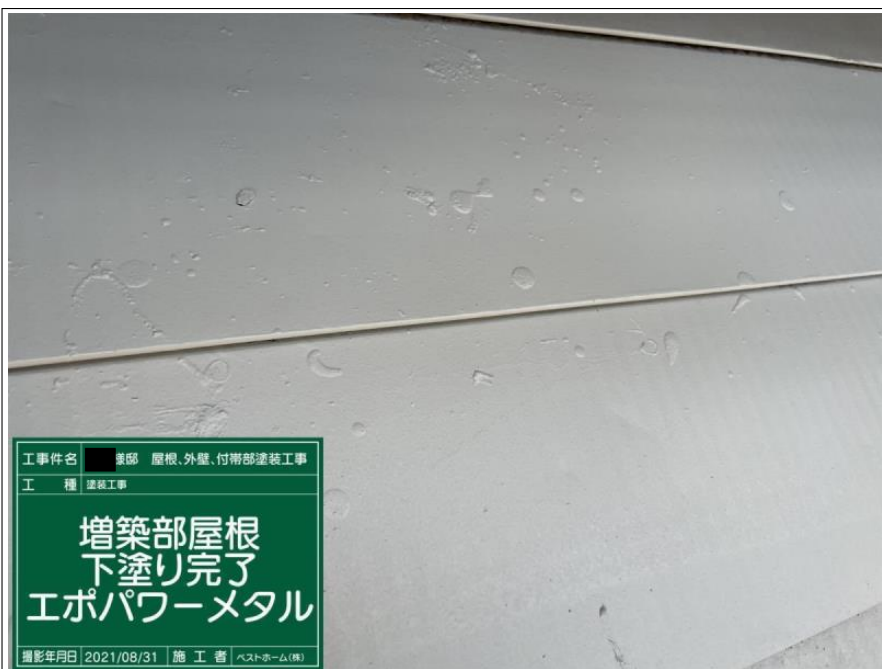
工事件名 ■ 棟部 屋根、外壁、付帯部塗装工事  
 工 種 塗装工事  
**増築部屋根  
下塗り完了  
エポパワーメタル**  
 撮影年月日 2021/08/31 | 施 工 者 | ベストホーム(株)

屋根 増築部

下地処理

錆止め塗布

完了

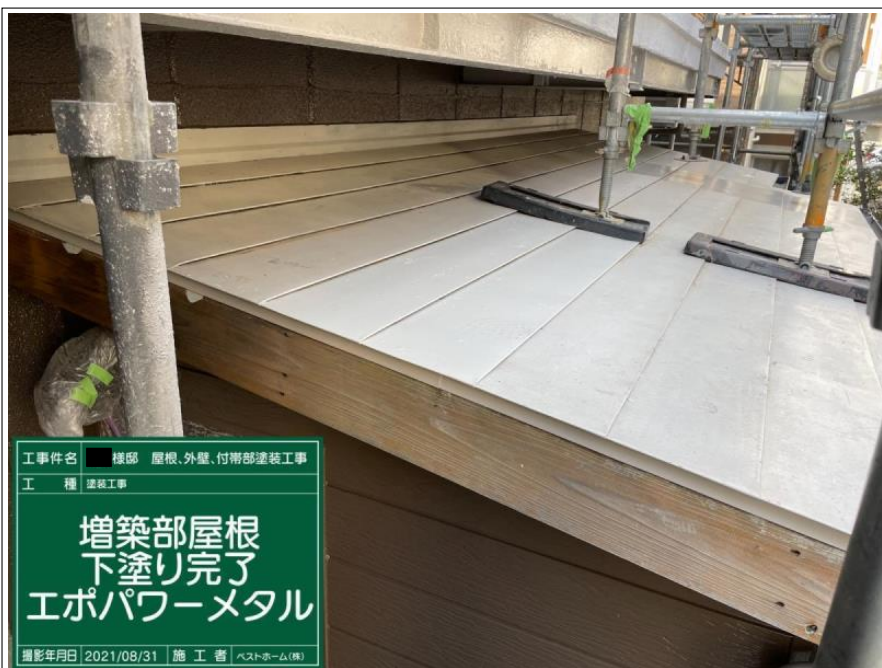
工事件名 ■ 棟部 屋根、外壁、付帯部塗装工事  
 工 種 塗装工事  
**増築部屋根  
下塗り完了  
エポパワーメタル**  
 撮影年月日 2021/08/31 | 施 工 者 | ベストホーム(株)

屋根 増築部

下地処理

錆止め塗布

完了

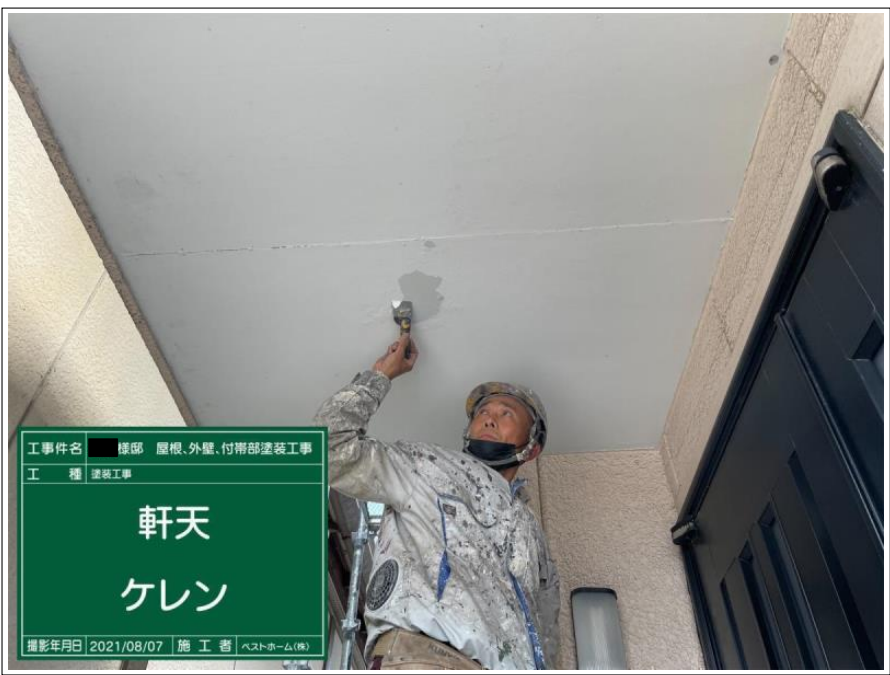
工事件名 棟部 屋根、外壁、付帯部塗装工事  
 工 種 塗装工事  
**軒天  
ケレン**  
 撮影年月日 2021/08/07 施 工 者 ベストホーム(株)

軒天

下地処理

ケレン中

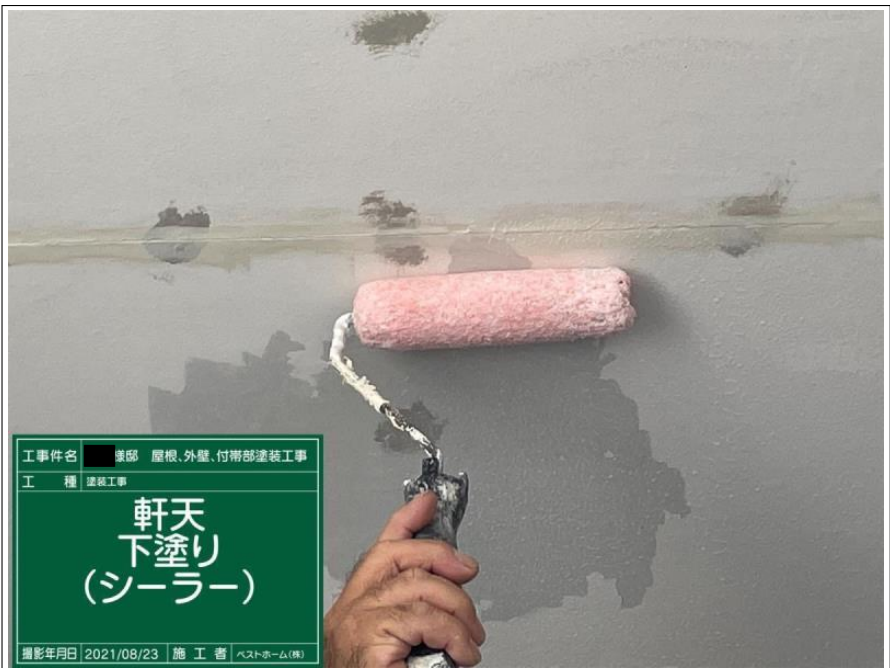
軒天

下塗り

施工中

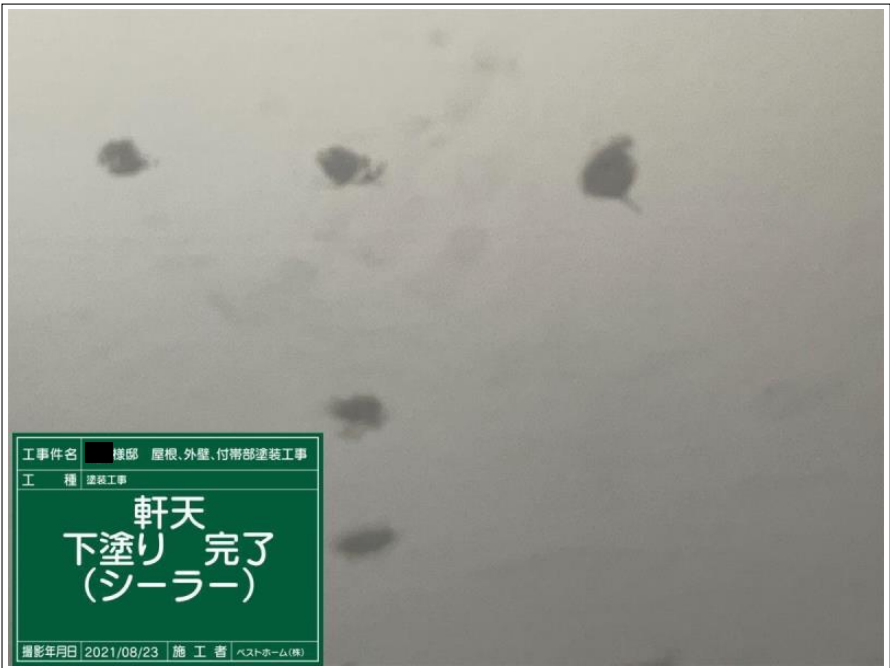
軒天

下塗り

完了

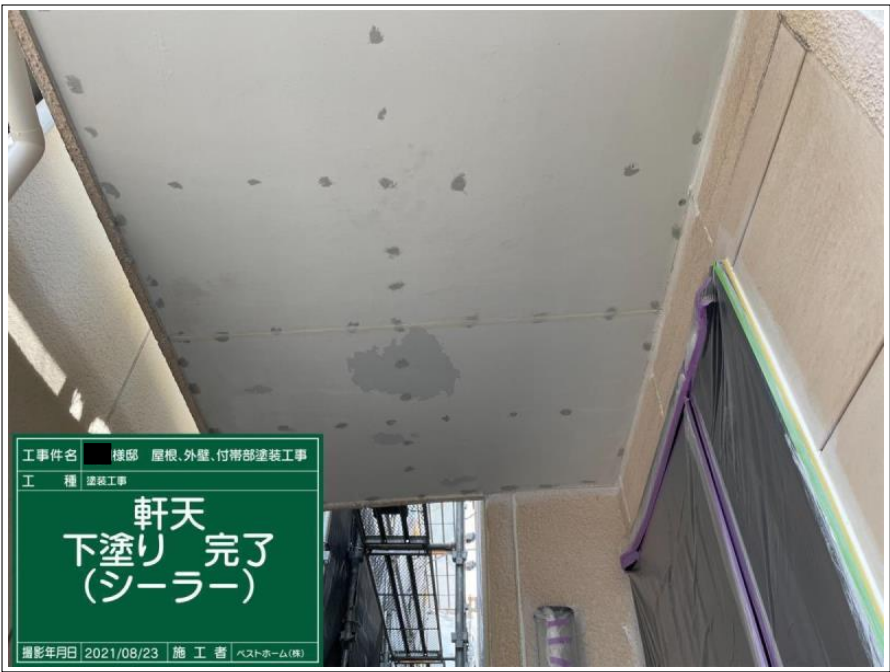
軒天

下塗り

完了

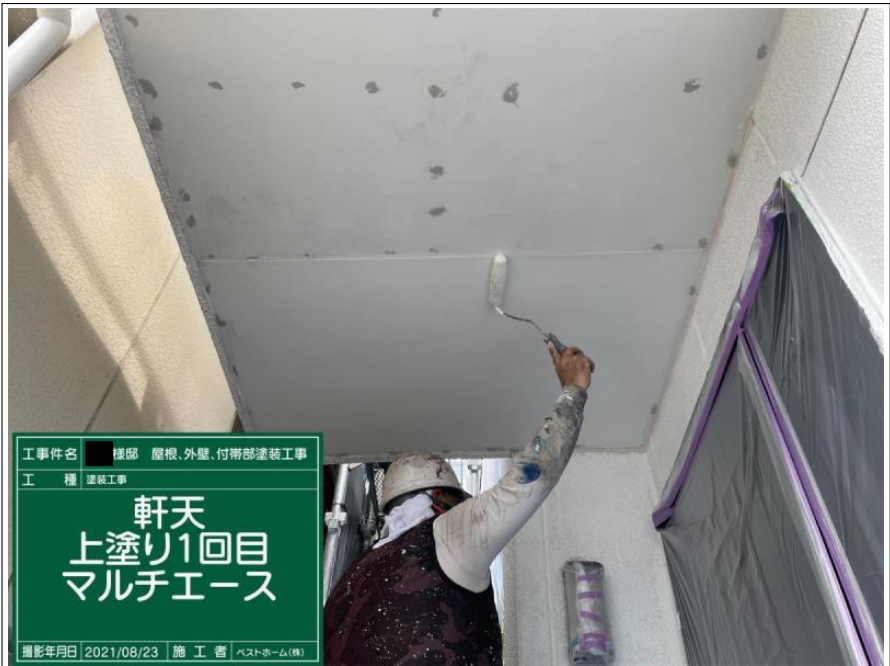
軒天

上塗り 1 回目

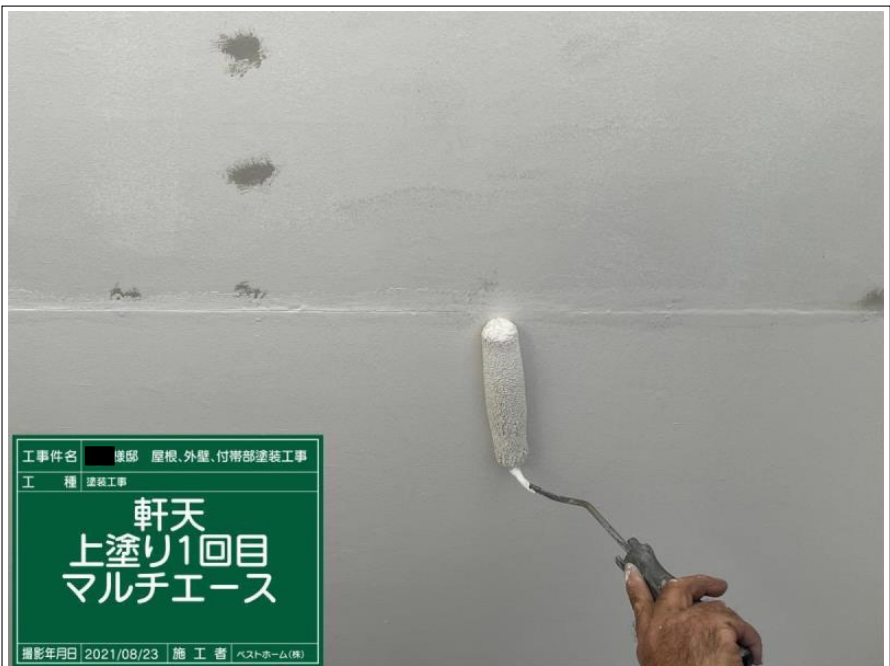
軒天

上塗り 1 回目

施工中

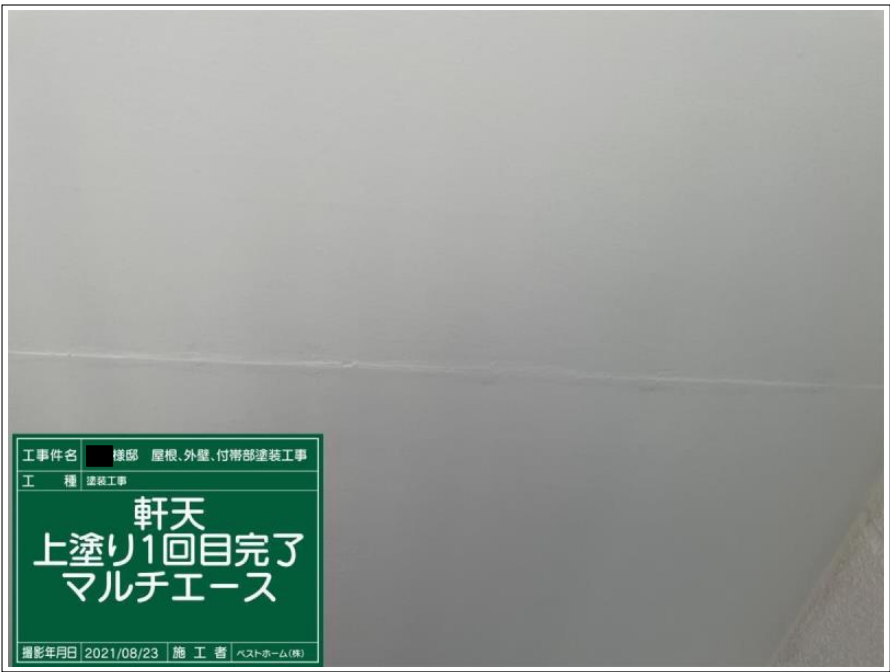
軒天  
上塗り1回目完了  
マルチエース

軒天

上塗り1回目

完了

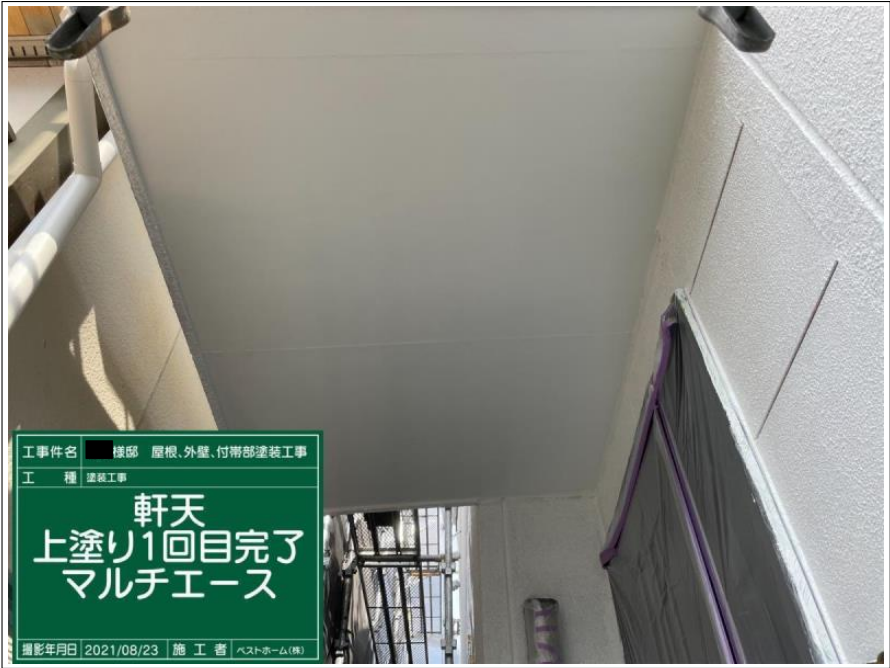
軒天  
上塗り1回目完了  
マルチエース

軒天

上塗り1回目

完了

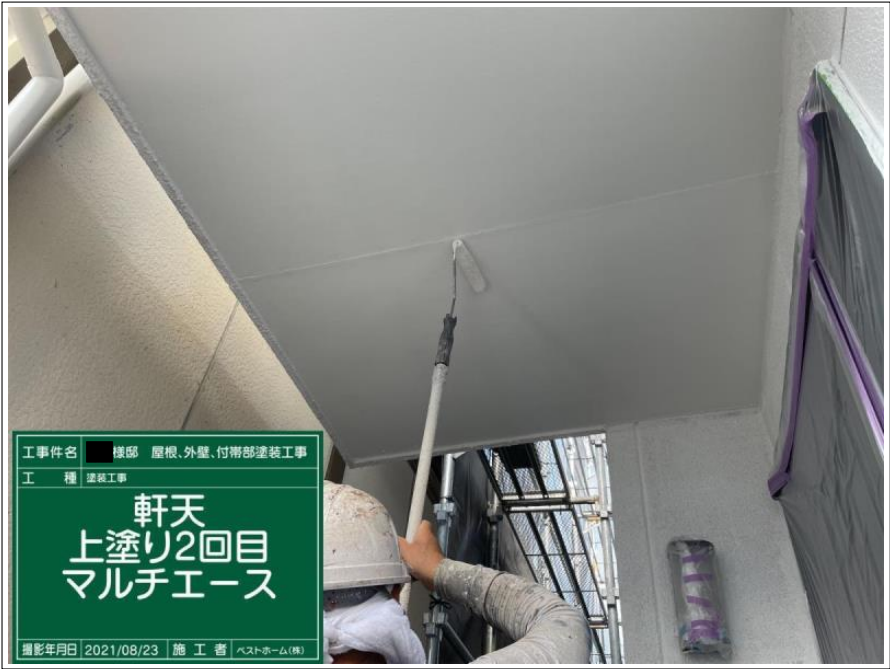
軒天  
上塗り2回目  
マルチエース

軒天

上塗り2回目

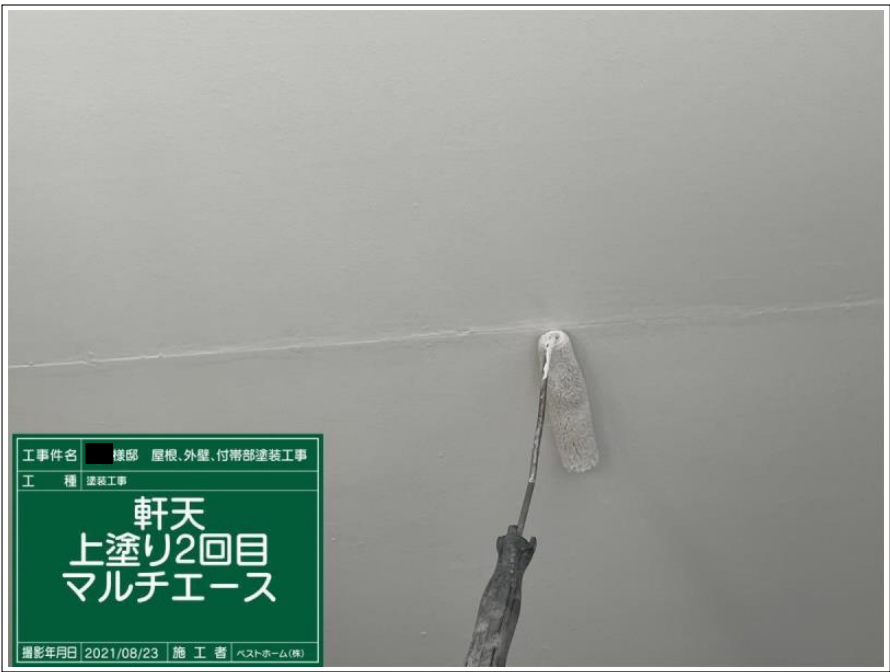
工事件名 棟邸 屋根、外壁、付帯部塗装工事  
 工 種 塗装工事  
**軒天  
 上塗り2回目  
 マルチエース**  
 撮影年月日 2021/08/23 施 工 者 ペストホーム(株)

軒天

上塗り 2回目

施工中

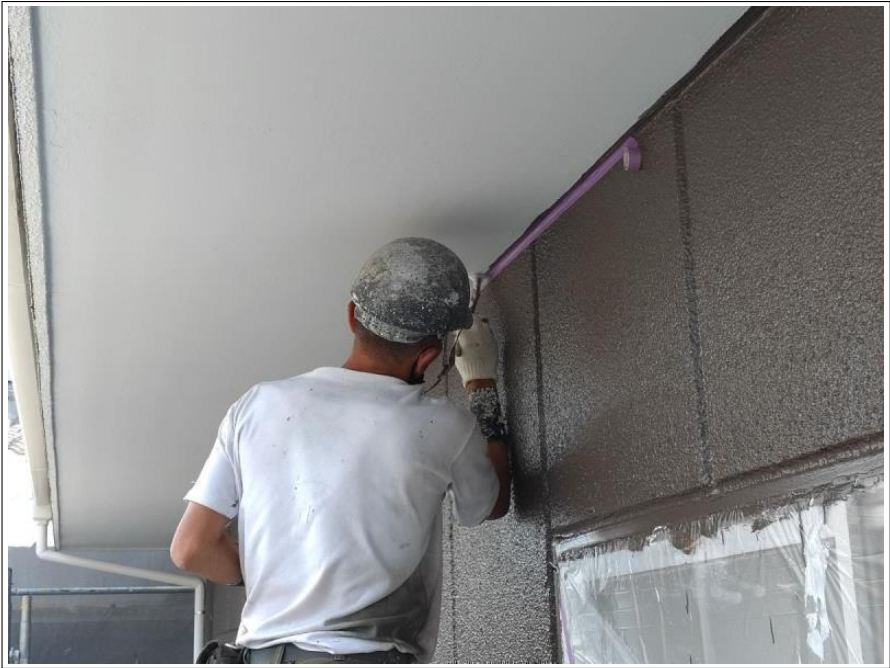
軒天

上塗り 2回目

施工中

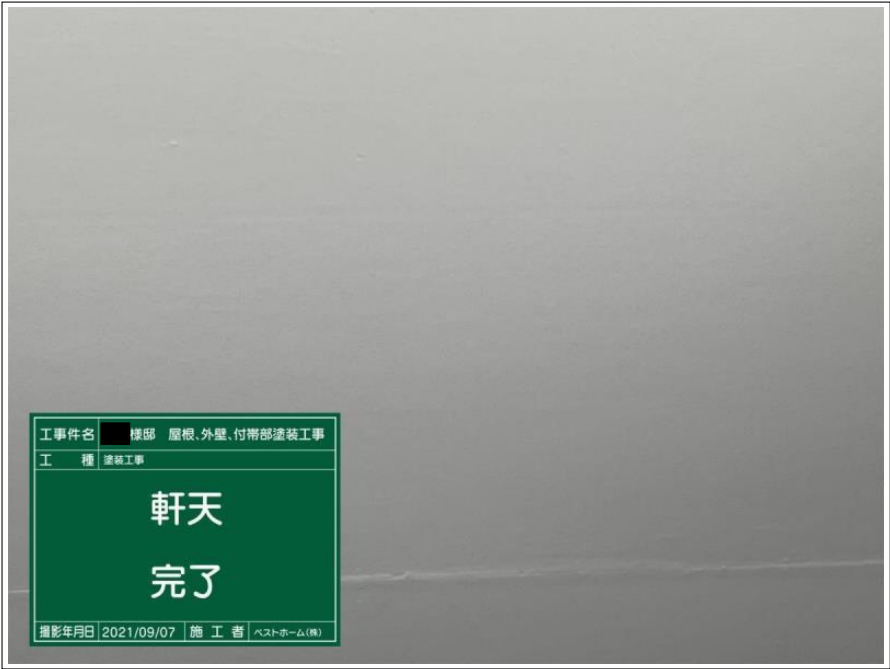
工事件名 棟邸 屋根、外壁、付帯部塗装工事  
 工 種 塗装工事  
**軒天  
 完了**  
 撮影年月日 2021/09/07 施 工 者 ペストホーム(株)

軒天

施工完了

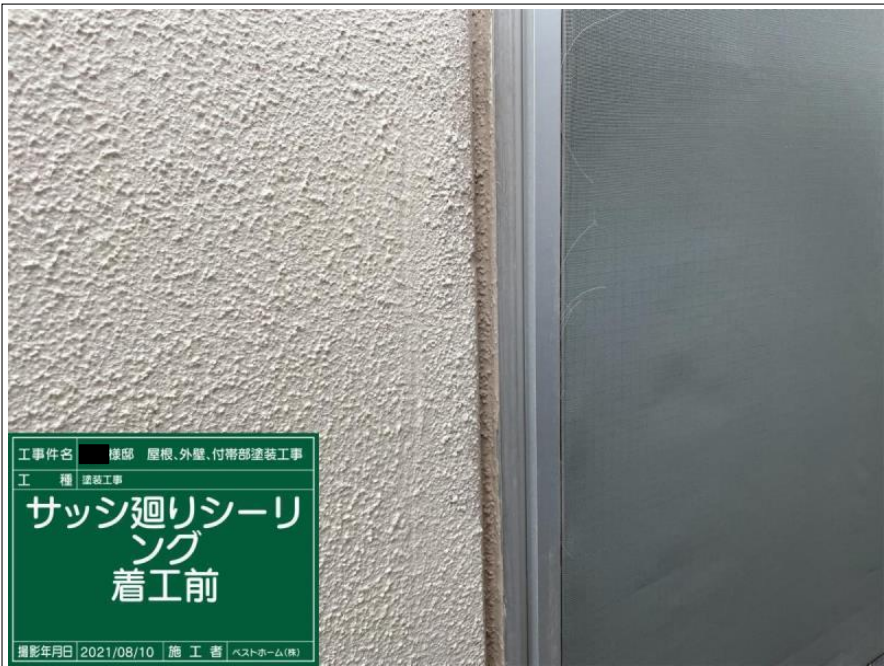
サッシ廻りシーリング部

施工前
