# 工事写真報告書

工事箇所 住宅塗装 及び その他改修工事

工事住所 北九州市 戸畑区 幸町

工事施工者 ベストホーム株式会社

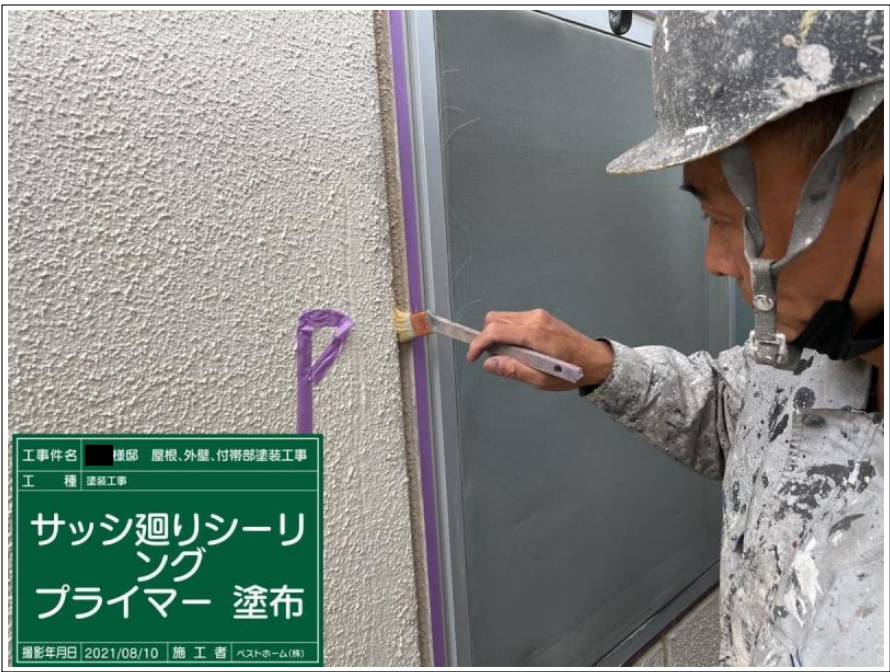
工事件名 ■ 様邸 屋根、外壁、付帯部塗装工事  
 工 種 塗装工事  
**サッシ廻りシーリ  
 ング  
 プライマー 塗布**  
 撮影年月日 2021/08/10 | 施 工 者 | ベストホーム(株)

サッシ廻りシーリング部

プライマー塗布

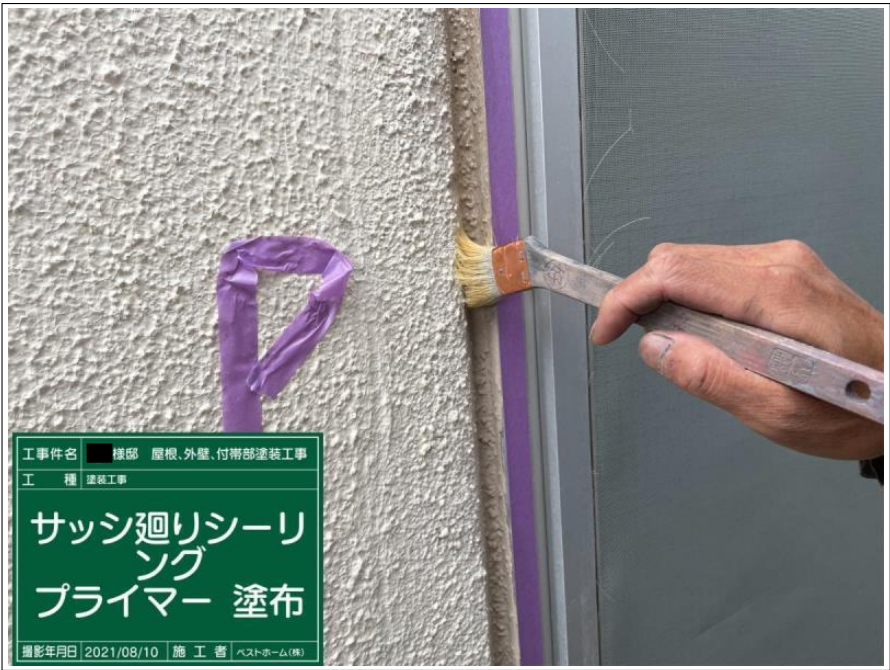
工事件名 ■ 様邸 屋根、外壁、付帯部塗装工事  
 工 種 塗装工事  
**サッシ廻りシーリ  
 ング  
 プライマー 塗布**  
 撮影年月日 2021/08/10 | 施 工 者 | ベストホーム(株)

サッシ廻りシーリング部

プライマー塗布

施工中

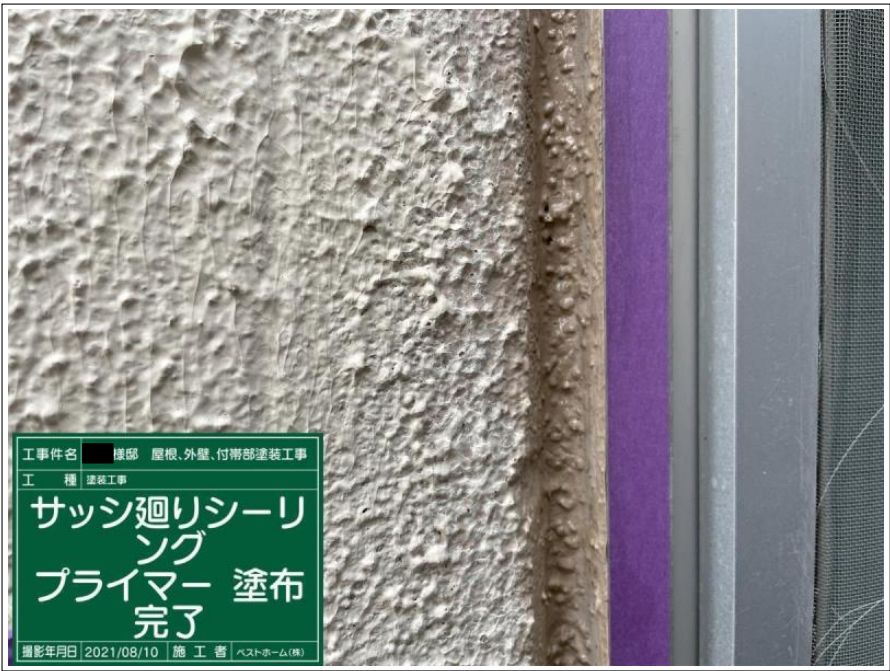
工事件名 ■ 様邸 屋根、外壁、付帯部塗装工事  
 工 種 塗装工事  
**サッシ廻りシーリ  
 ング  
 プライマー 塗布  
 完了**  
 撮影年月日 2021/08/10 | 施 工 者 | ベストホーム(株)

サッシ廻りシーリング部

プライマー塗布

完了

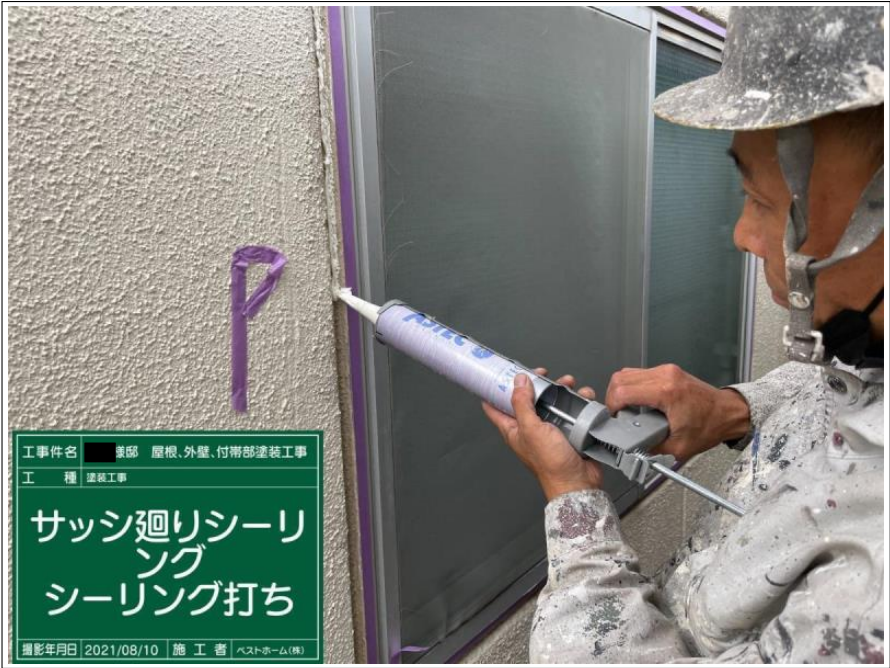
サッシ廻りシーリング部

シーリング打ち

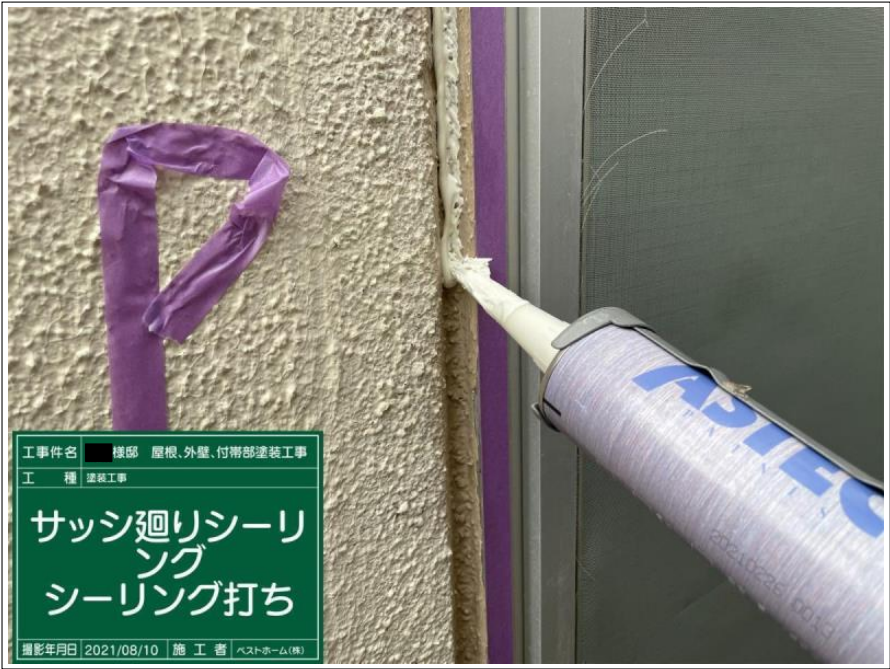
サッシ廻りシーリング部

シーリング打ち

施工中

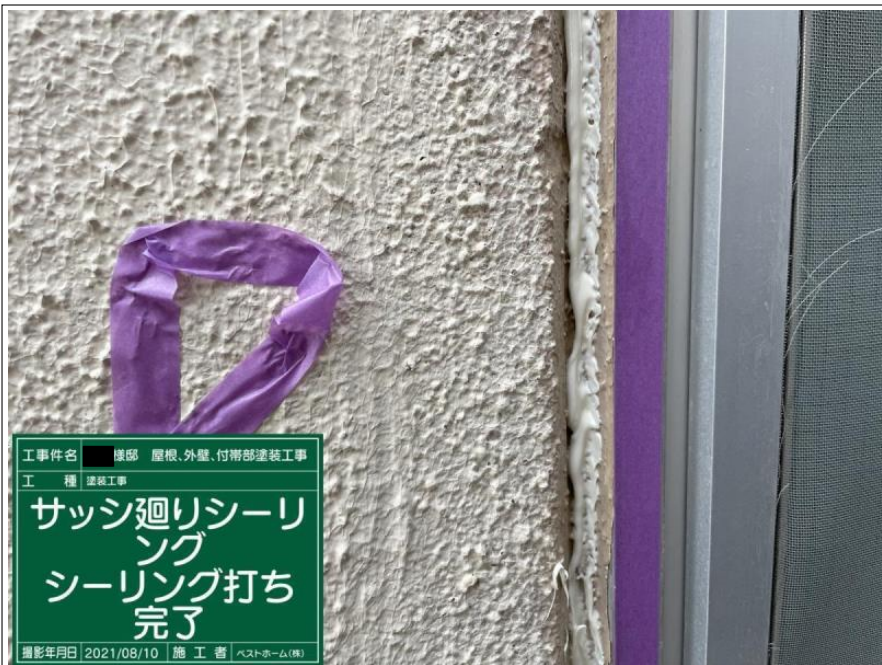
サッシ廻りシーリング部

シーリング打ち

完了

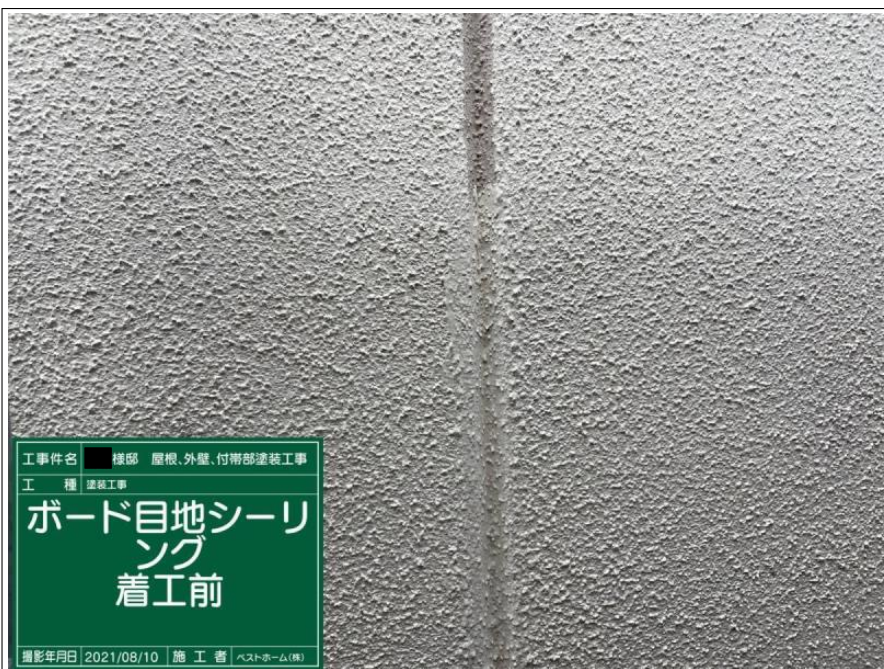
ボード目地シーリング部

施工前

工事件名 ■ 様邸 屋根、外壁、付帯部塗装工事  
工 種 塗装工事  
**ボード目地シーリ  
ング  
着工前**  
撮影年月日 2021/08/10 施 工 者 ベストホーム(株)

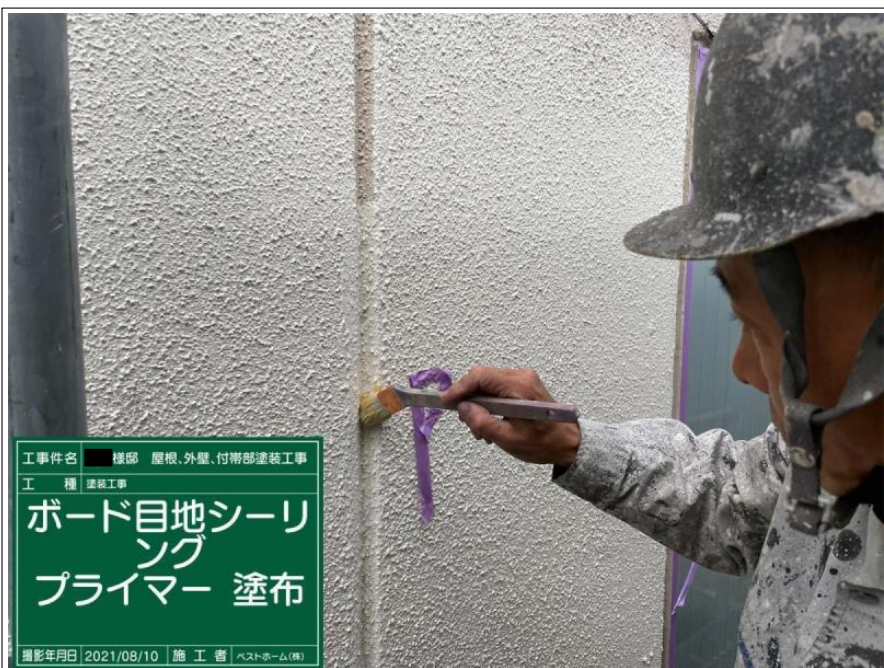
ボード目地シーリング部

プライマー塗布

工事件名 ■ 様邸 屋根、外壁、付帯部塗装工事  
工 種 塗装工事  
**ボード目地シーリ  
ング  
プライマー 塗布**  
撮影年月日 2021/08/10 施 工 者 ベストホーム(株)

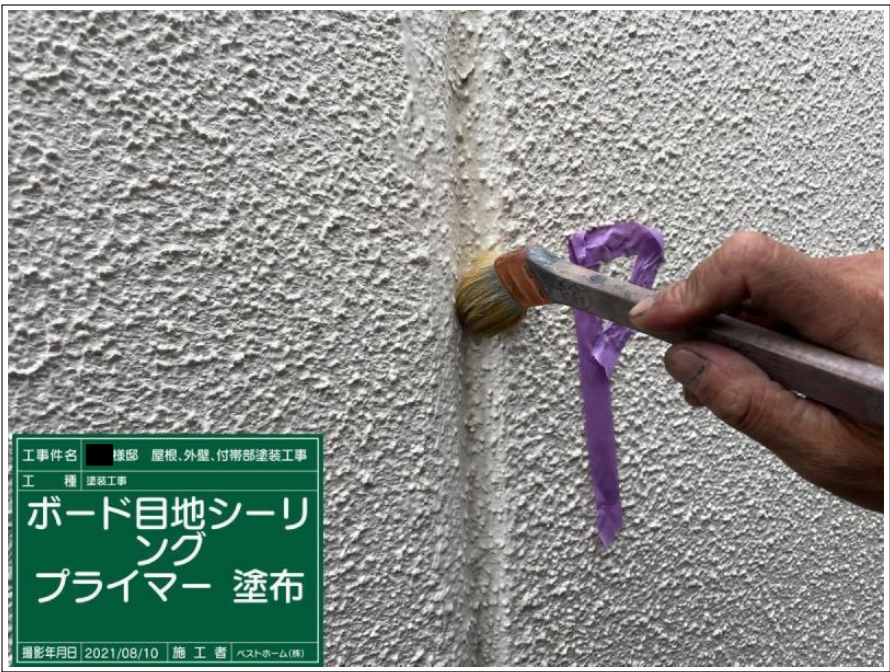
工事件名 ■ 棟部 屋根、外壁、付帯部塗装工事  
 工 種 塗装工事  
**ボード目地シーリ  
 ング  
 プライマー 塗布**  
 撮影年月日 2021/08/10 | 施 工 者 | ベストホーム(株)

ボード目地シーリング部

プライマー塗布

施工中

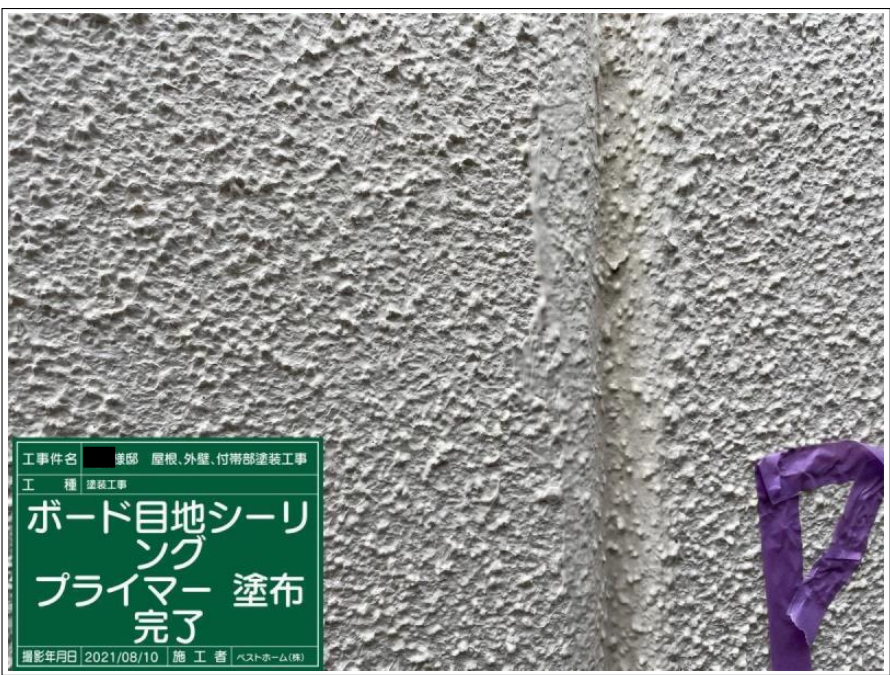
工事件名 ■ 棟部 屋根、外壁、付帯部塗装工事  
 工 種 塗装工事  
**ボード目地シーリ  
 ング  
 プライマー 塗布  
 完了**  
 撮影年月日 2021/08/10 | 施 工 者 | ベストホーム(株)

ボード目地シーリング部

プライマー塗布

完了

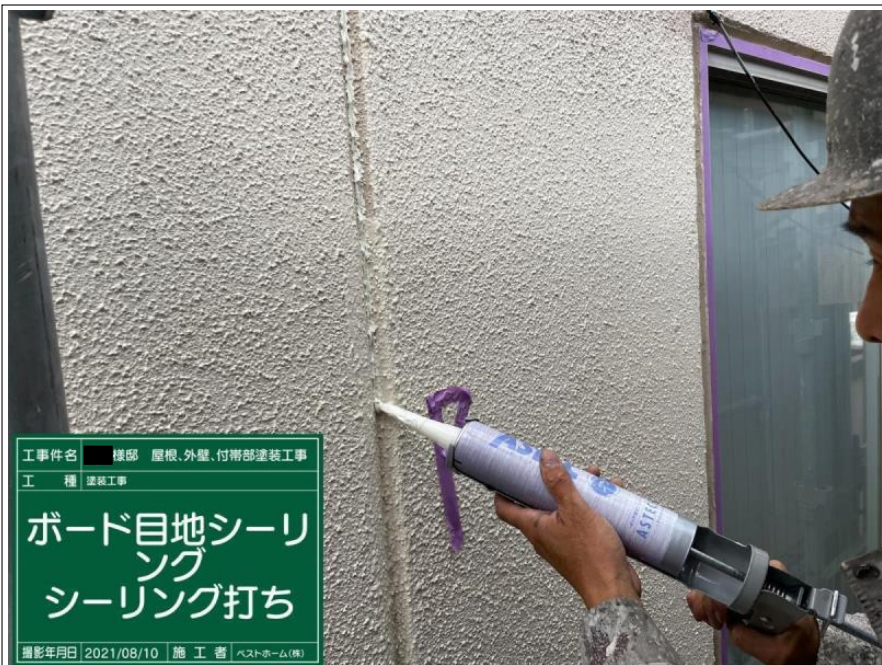
ボード目地シーリング部

シーリング打ち

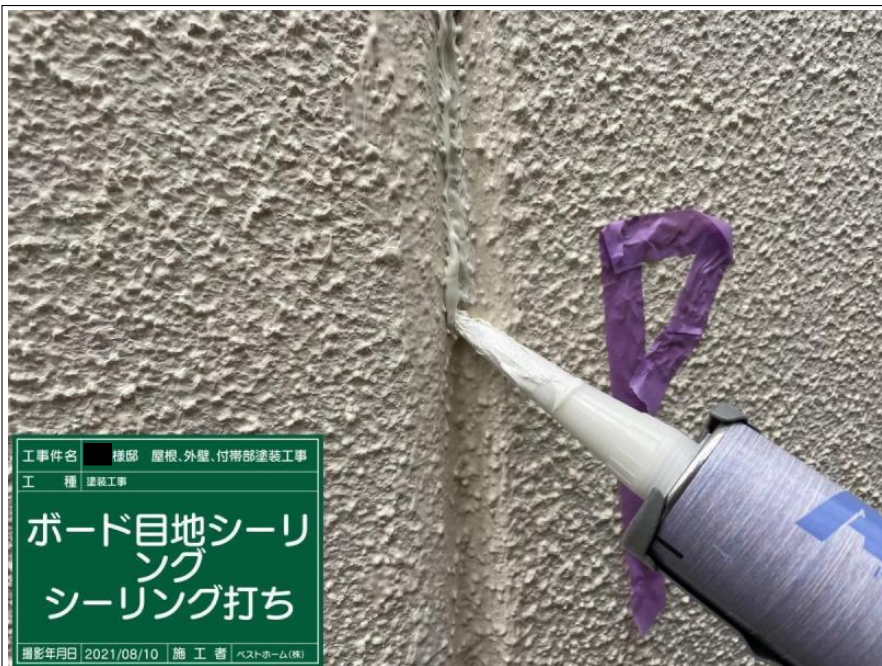
ボード目地シーリング部

シーリング打ち

施工中

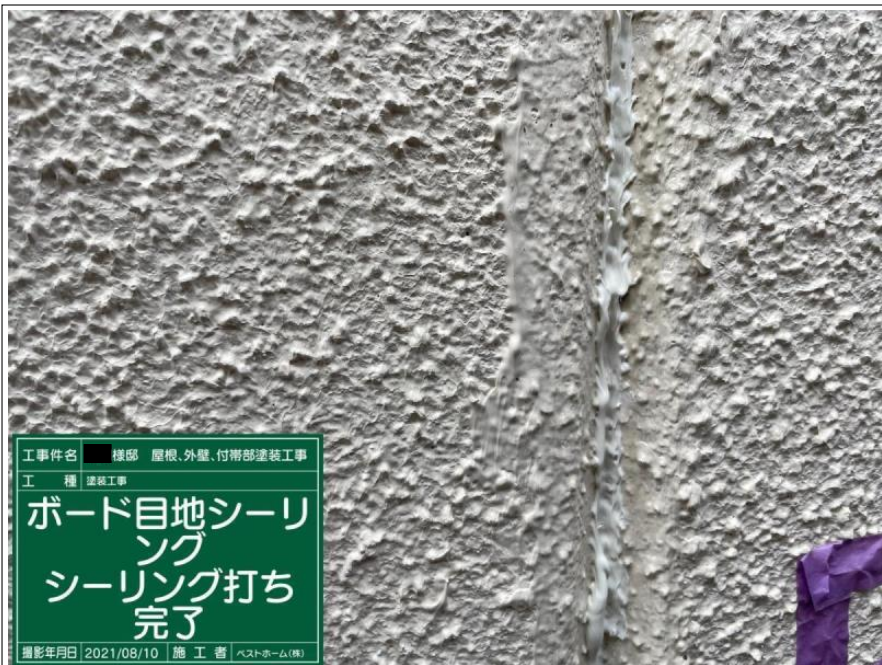
工事件名 ■ 様邸 屋根、外壁、付帯部塗装工事  
 工 種 塗装工事  
**ボード目地シーリング**  
**シーリング打ち**  
**完了**  
 撮影年月日 2021/08/10 施 工 者 ベストホーム(株)

ボード目地シーリング部

シーリング打ち

完了

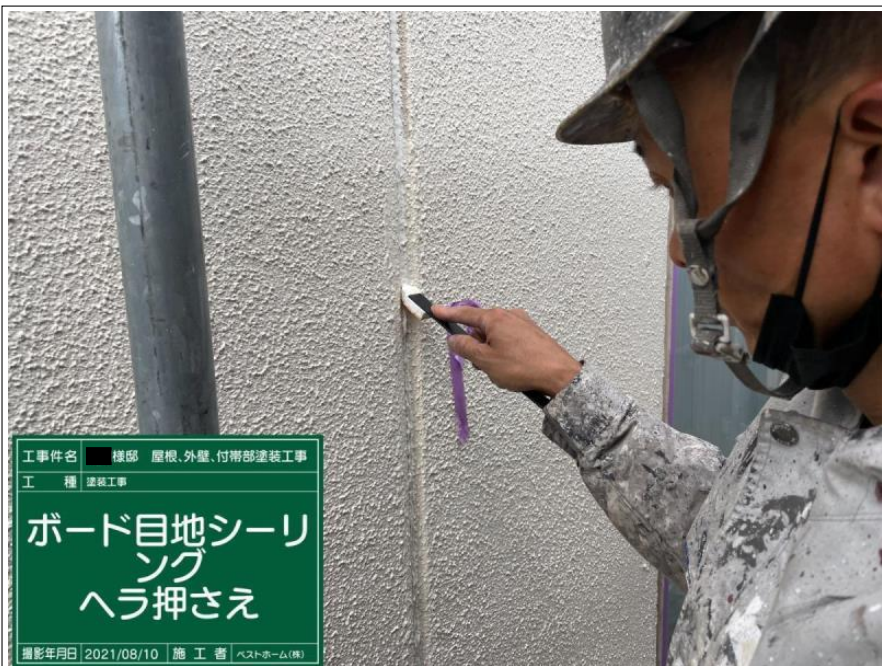
工事件名 ■ 様邸 屋根、外壁、付帯部塗装工事  
 工 種 塗装工事  
**ボード目地シーリング**  
**ヘラ押さえ**  
 撮影年月日 2021/08/10 施 工 者 ベストホーム(株)

ボード目地シーリング部

シーリングヘラ押さえ

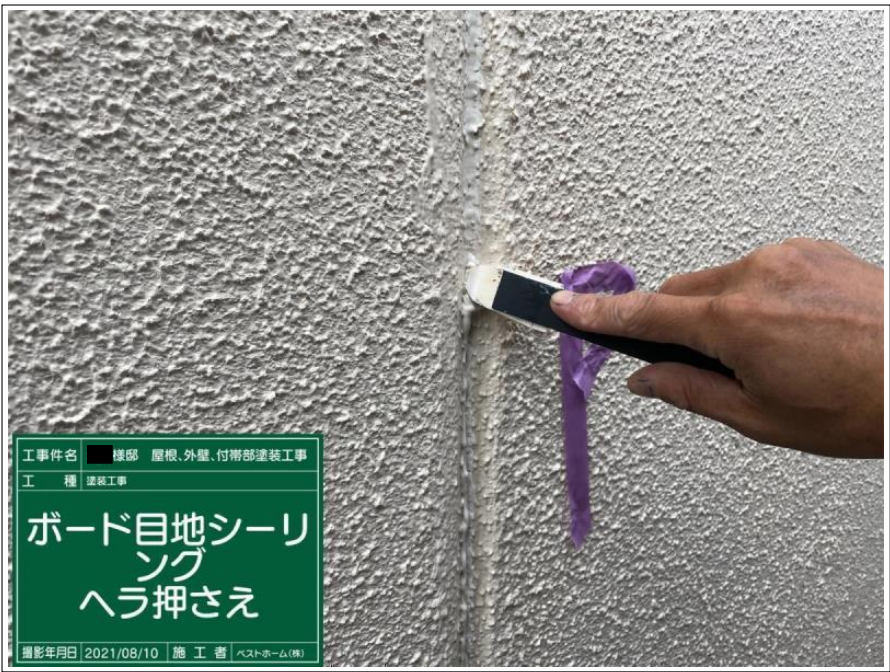
工事件名 様邸 屋根、外壁、付帯部塗装工事  
 工 種 塗装工事  
**ボード目地シーリ  
 ング  
 へら押さえ**  
 撮影年月日 2021/08/10 | 施 工 者 | ハストホーム(株)

ボード目地シーリング部

シーリングへら押さえ

施工中

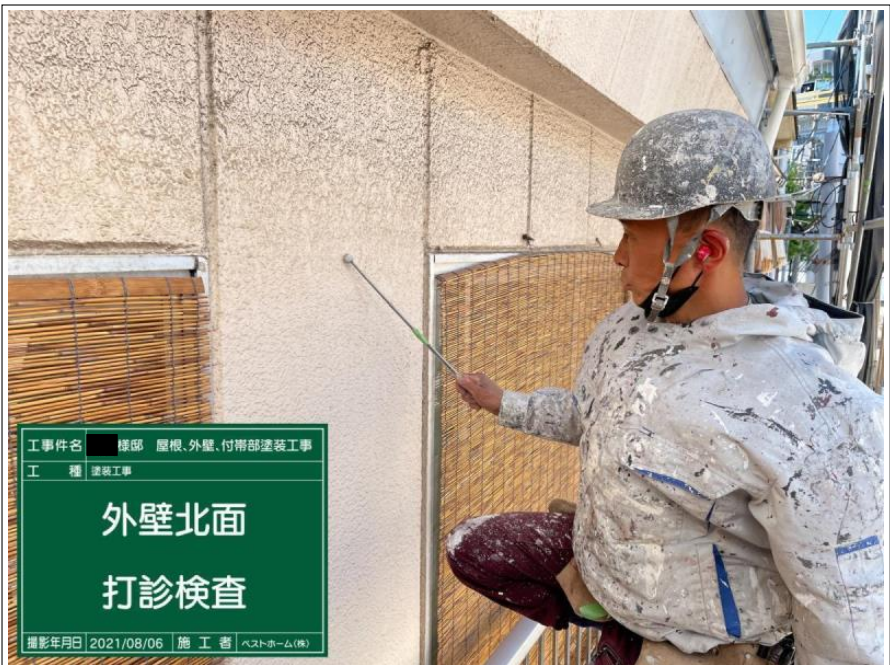
工事件名 様邸 屋根、外壁、付帯部塗装工事  
 工 種 塗装工事  
**外壁北面  
 打診検査**  
 撮影年月日 2021/08/06 施 工 者 ペストホーム(株)

外壁 北面

打診検査

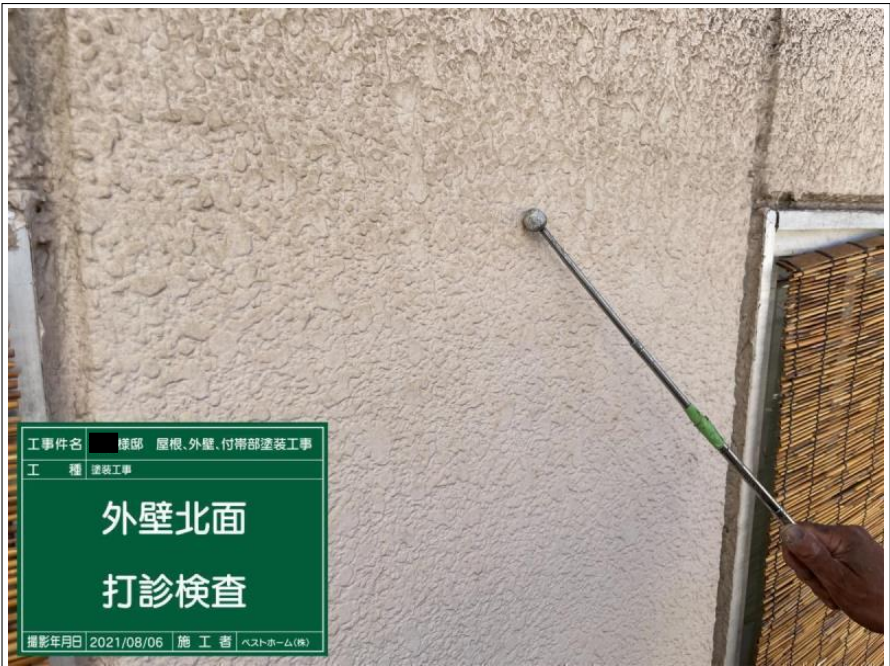
工事件名 様邸 屋根、外壁、付帯部塗装工事  
 工 種 塗装工事  
**外壁北面  
 打診検査**  
 撮影年月日 2021/08/06 施 工 者 ペストホーム(株)

外壁 北面

打診検査

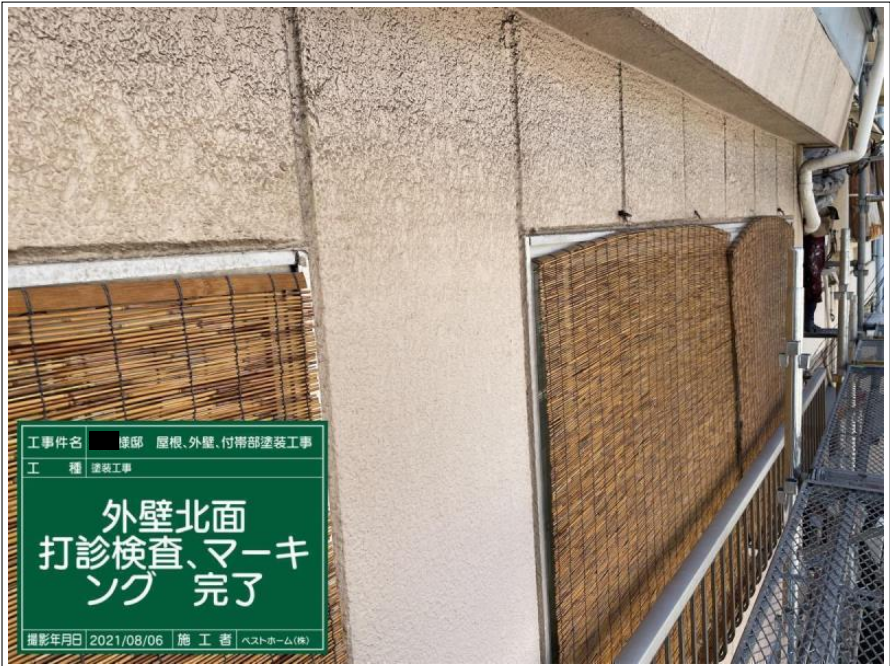
工事件名 様邸 屋根、外壁、付帯部塗装工事  
 工 種 塗装工事  
**外壁北面  
 打診検査、マーキ  
 ング 完了**  
 撮影年月日 2021/08/06 施 工 者 ペストホーム(株)

外壁 北面

打診検査・マーキング

完了

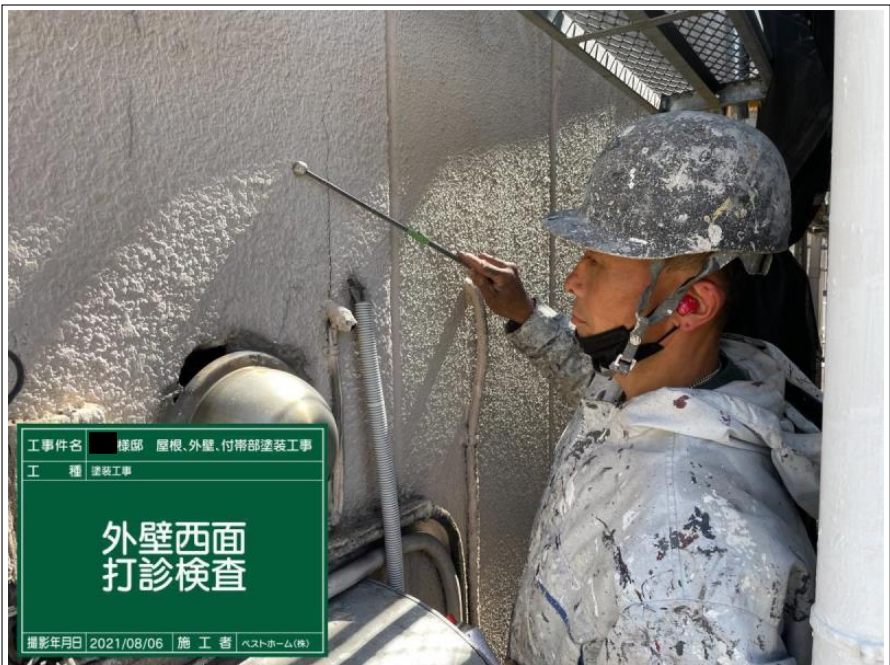
工事件名 ■ 様邸 屋根、外壁、付帯部塗装工事  
 工 種 塗装工事  
**外壁西面  
打診検査**  
 撮影年月日 2021/08/06 施 工 者 ベストホーム(株)

外壁 西面

打診検査

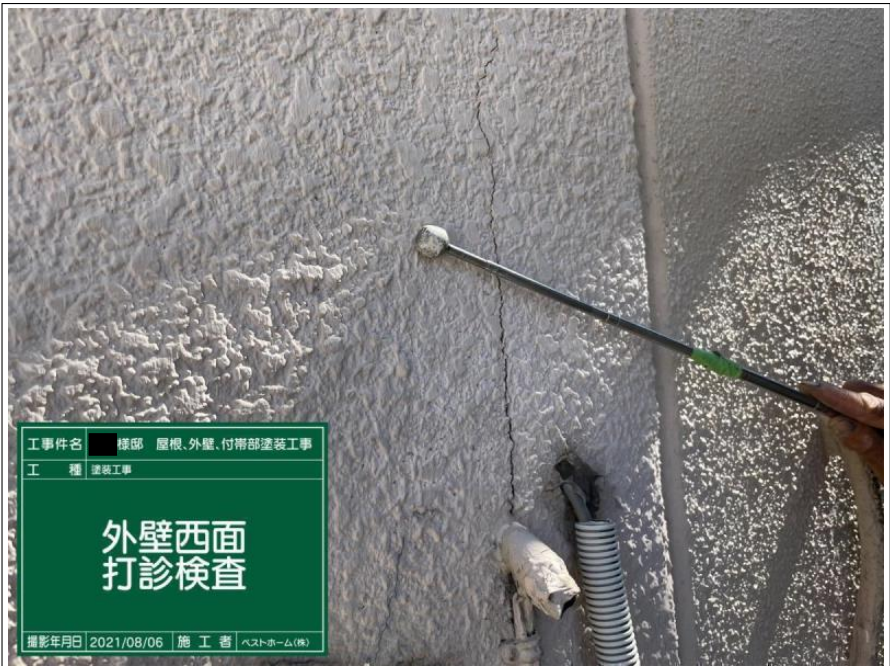
工事件名 ■ 様邸 屋根、外壁、付帯部塗装工事  
 工 種 塗装工事  
**外壁西面  
打診検査**  
 撮影年月日 2021/08/06 施 工 者 ベストホーム(株)

外壁 西面

打診検査

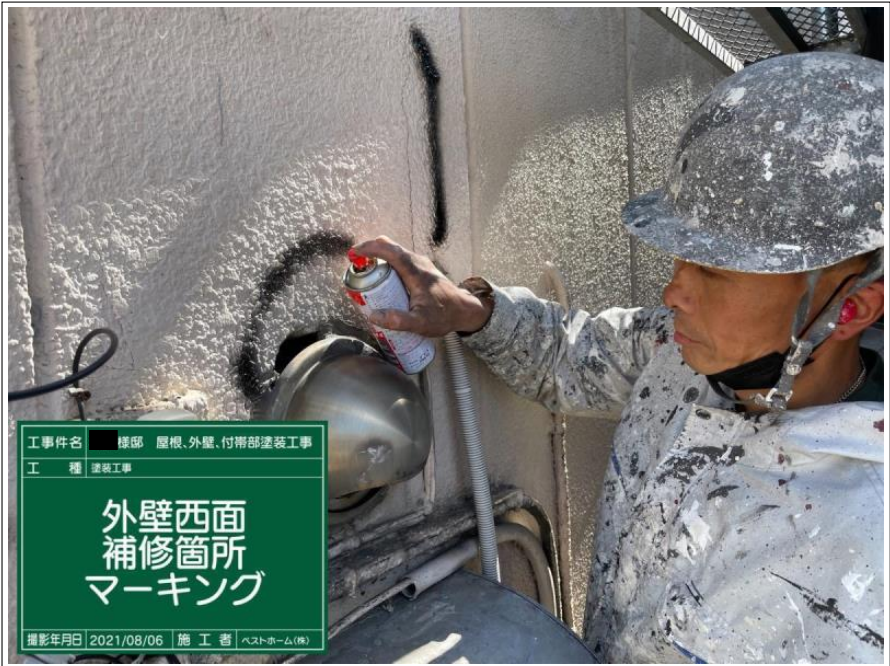
工事件名 ■ 様邸 屋根、外壁、付帯部塗装工事  
 工 種 塗装工事  
**外壁西面  
補修箇所  
マーキング**  
 撮影年月日 2021/08/06 施 工 者 ベストホーム(株)

外壁 西面

補修箇所

マーキング

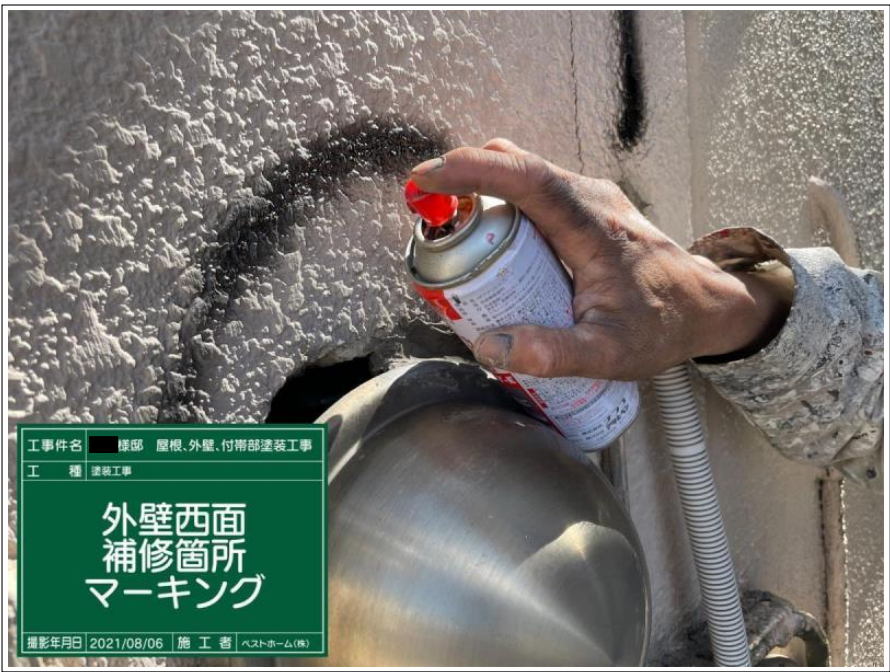
工事件名 ■ 様邸 屋根、外壁、付帯部塗装工事  
 工 種 塗装工事  
**外壁西面  
 補修箇所  
 マーキング**  
 撮影年月日 2021/08/06 施 工 者 ベストホーム(株)

外壁 西面

補修箇所

マーキング

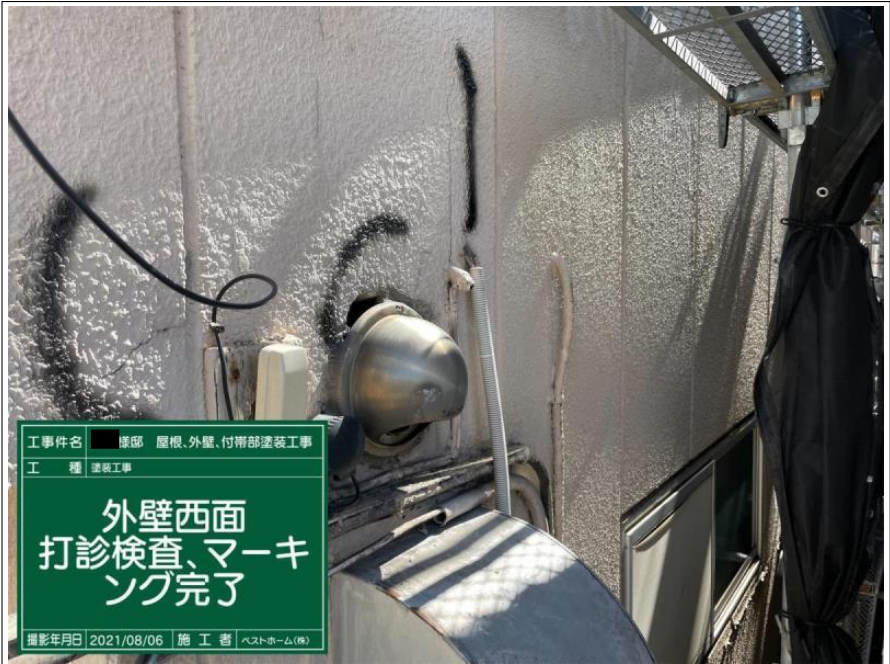
工事件名 ■ 様邸 屋根、外壁、付帯部塗装工事  
 工 種 塗装工事  
**外壁西面  
 打診検査、マーキ  
 ング完了**  
 撮影年月日 2021/08/06 施 工 者 ベストホーム(株)

外壁 西面

打診検査・マーキング

完了

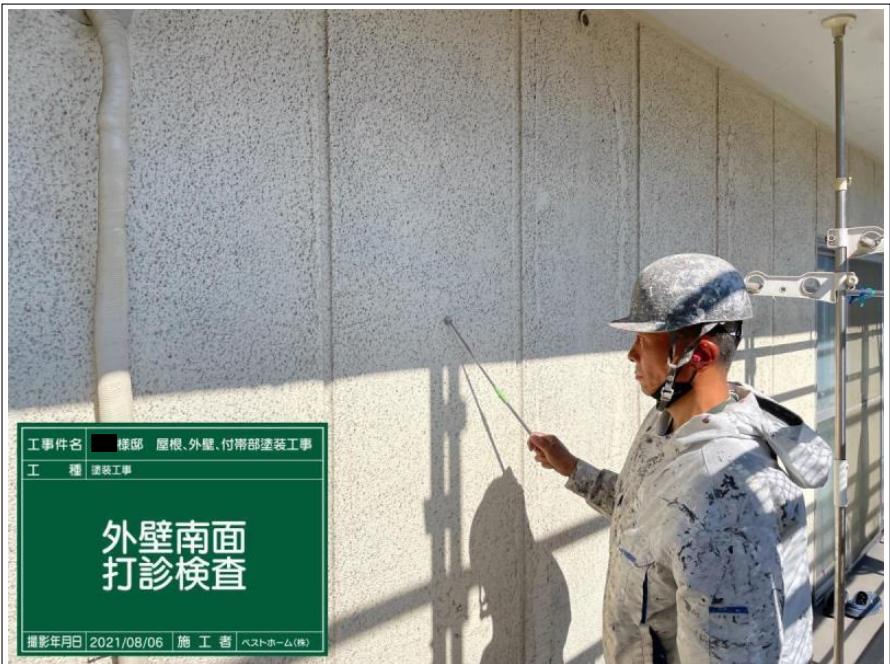
工事件名 ■ 様邸 屋根、外壁、付帯部塗装工事  
 工 種 塗装工事  
**外壁南面  
 打診検査**  
 撮影年月日 2021/08/06 施 工 者 ベストホーム(株)

外壁 南面

打診検査

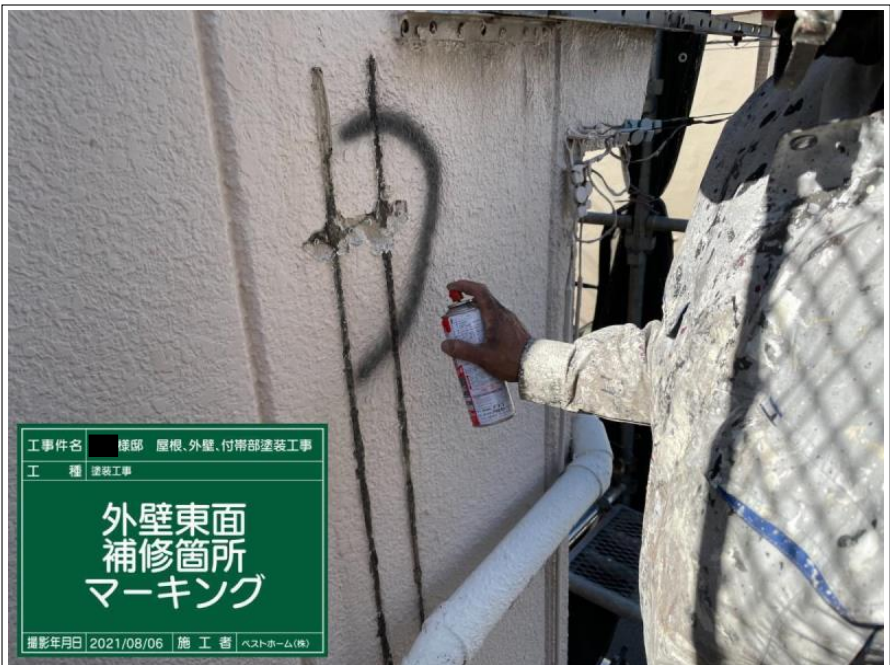
工事件名 ■ 棟部 屋根、外壁、付帯部塗装工事  
 工 種 塗装工事  
**外壁東面  
補修箇所  
マーキング**  
 撮影年月日 2021/08/06 施工者 ペストホーム(株)

外壁 東面

補修箇所

マーキング

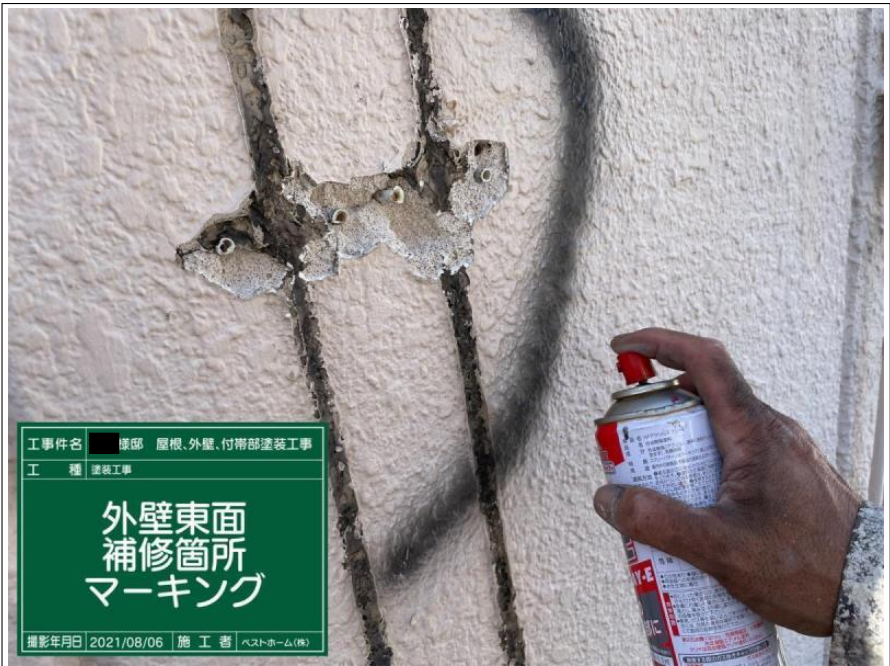
工事件名 ■ 棟部 屋根、外壁、付帯部塗装工事  
 工 種 塗装工事  
**外壁東面  
補修箇所  
マーキング**  
 撮影年月日 2021/08/06 施工者 ペストホーム(株)

外壁 東面

補修箇所

マーキング

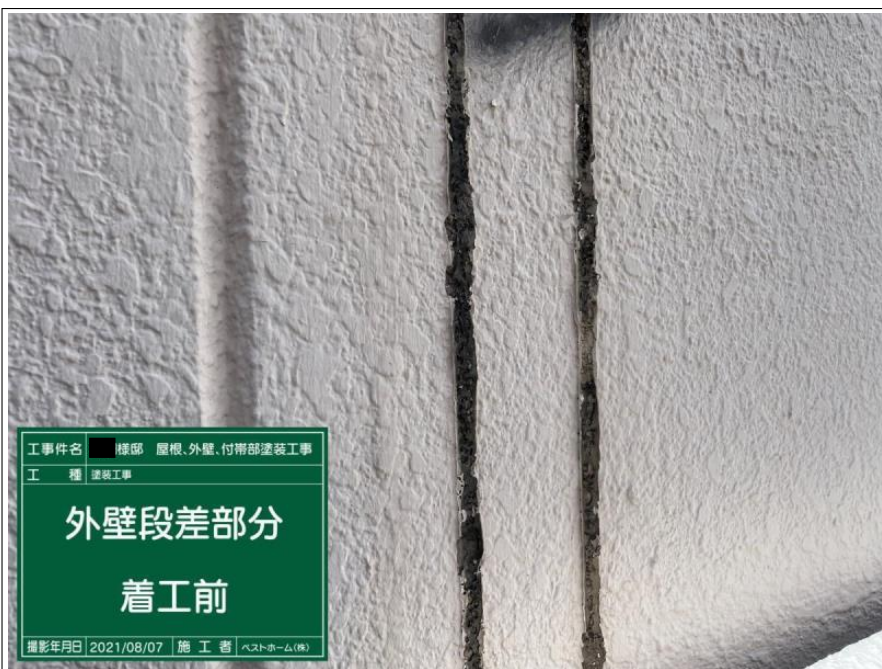
外壁 段差部

施工前

工事件名 棟部 屋根、外壁、付帯部塗装工事  
 工 種 塗装工事  
**外壁段差部分**  
**着工前**  
 撮影年月日 2021/08/07 施工者 ペストホーム(株)

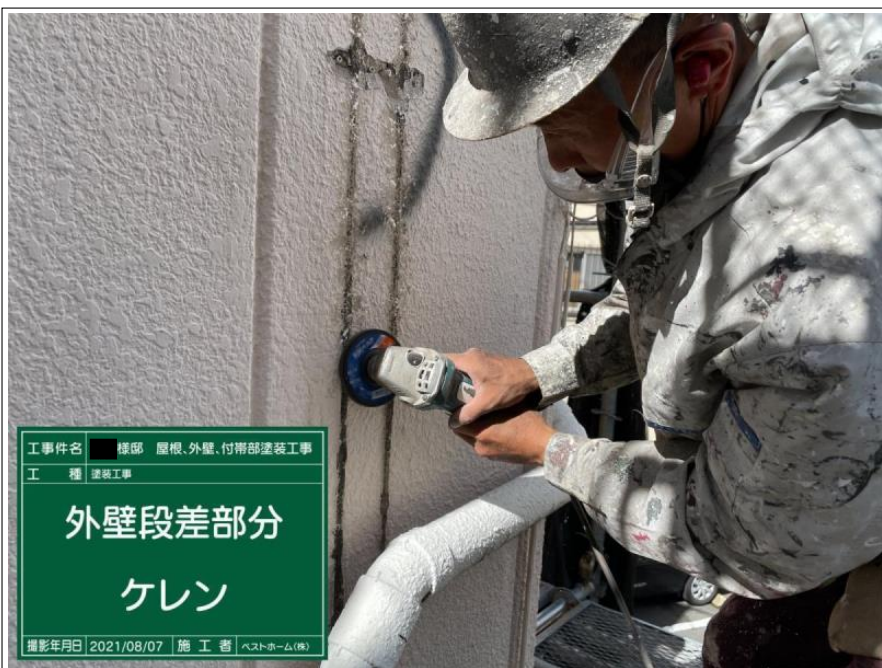
外壁 段差部

下地処理

ケレン中

工事件名 棟部 屋根、外壁、付帯部塗装工事  
 工 種 塗装工事  
**外壁段差部分**  
**ケレン**  
 撮影年月日 2021/08/07 施工者 ペストホーム(株)

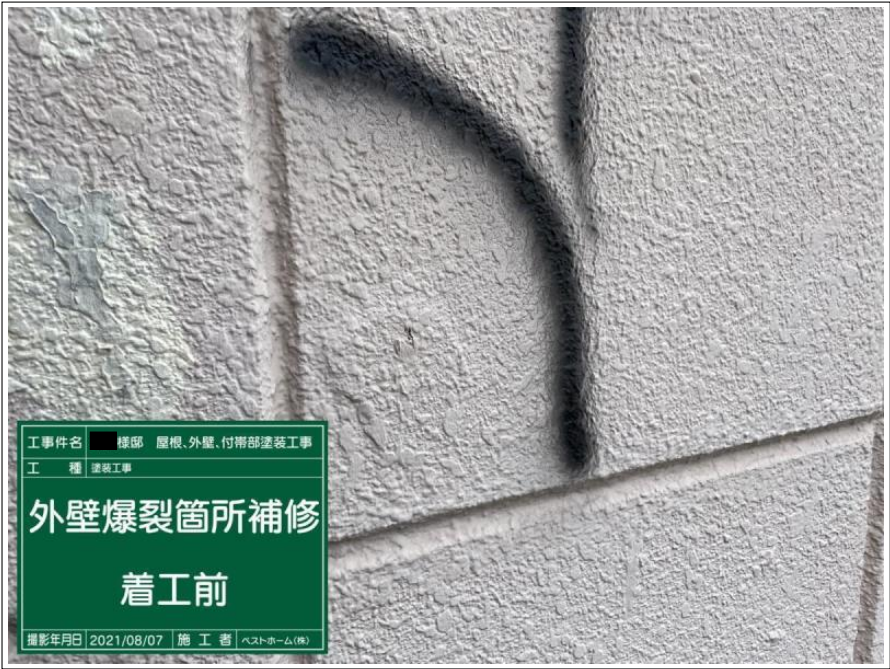
工事件名 ■ 様邸 屋根、外壁、付帯部塗装工事  
 工 種 塗装工事  
**外壁爆裂箇所補修**  
**着工前**  
 撮影年月日 2021/08/07 施工者 ヘストホーム(株)

外壁 爆裂部

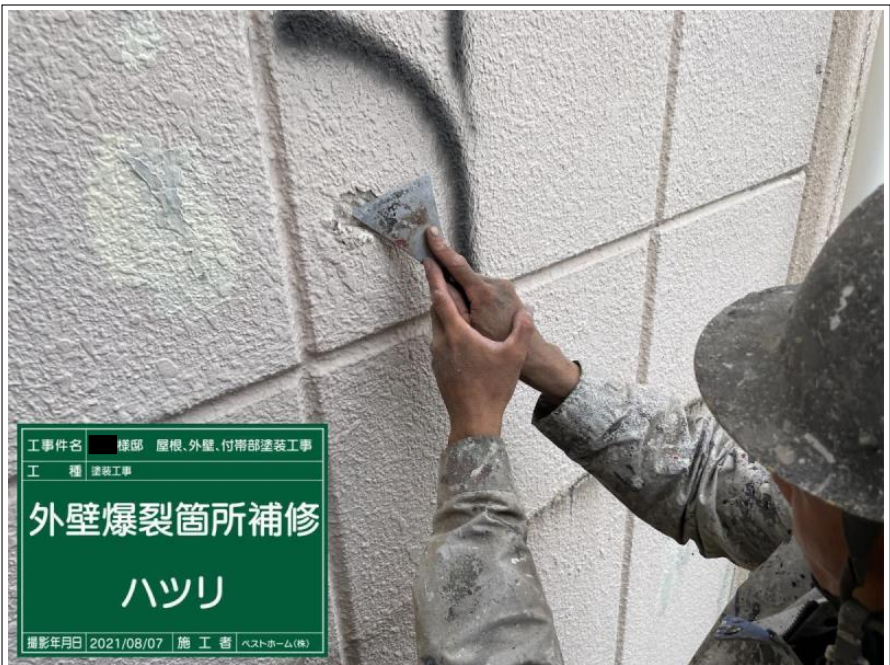
外 壁 爆 裂 箇 所 補 修

外 壁 爆 裂 部

下 地 処 理

ハツリ 中

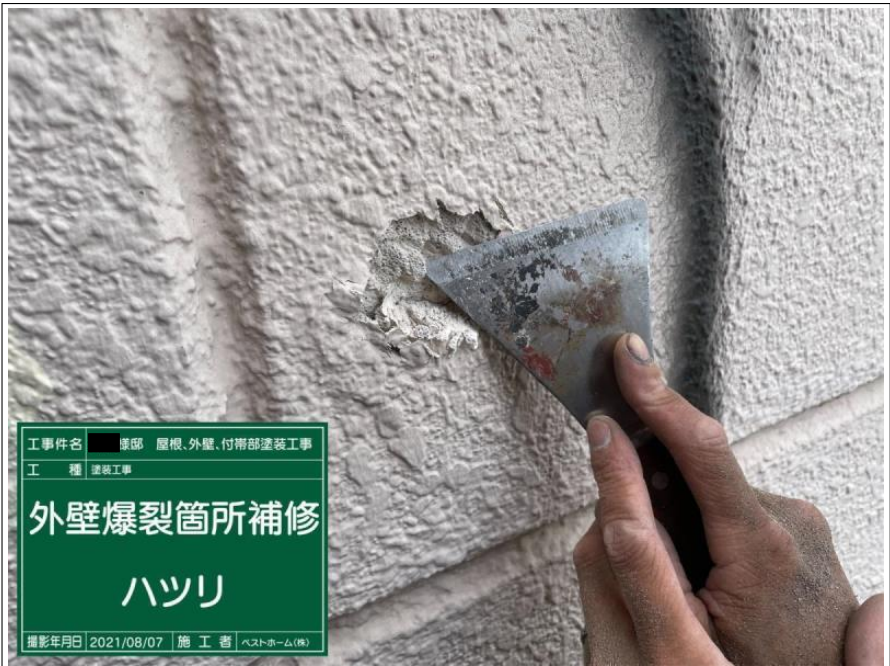
外 壁 爆 裂 箇 所 補 修

外 壁 爆 裂 部

下 地 処 理

ハツリ 中

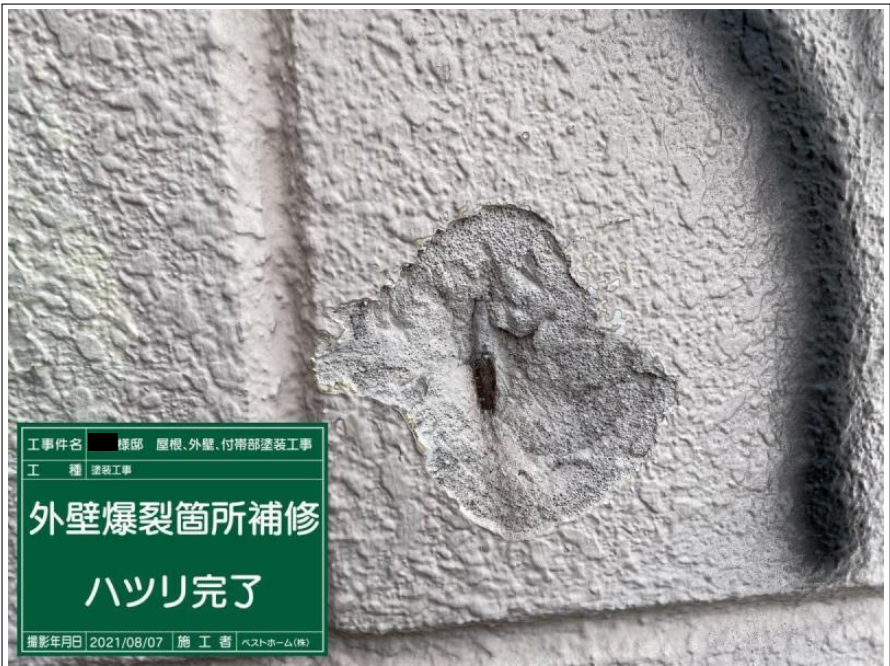
外 壁 爆 裂 箇 所 補 修

外 壁 爆 裂 部

下 地 処 理

ハツリ 完 了

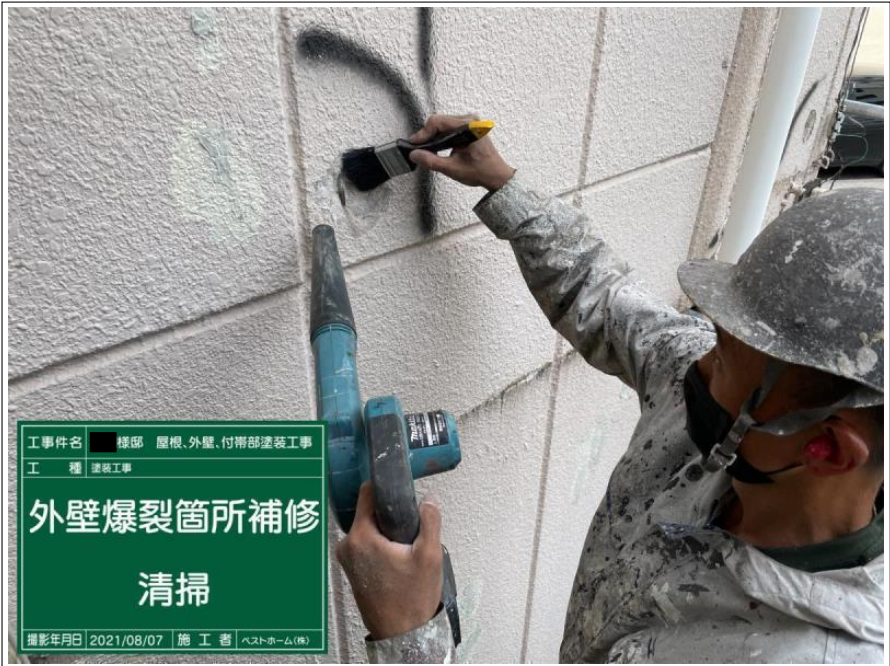
外壁 爆裂部

清掃

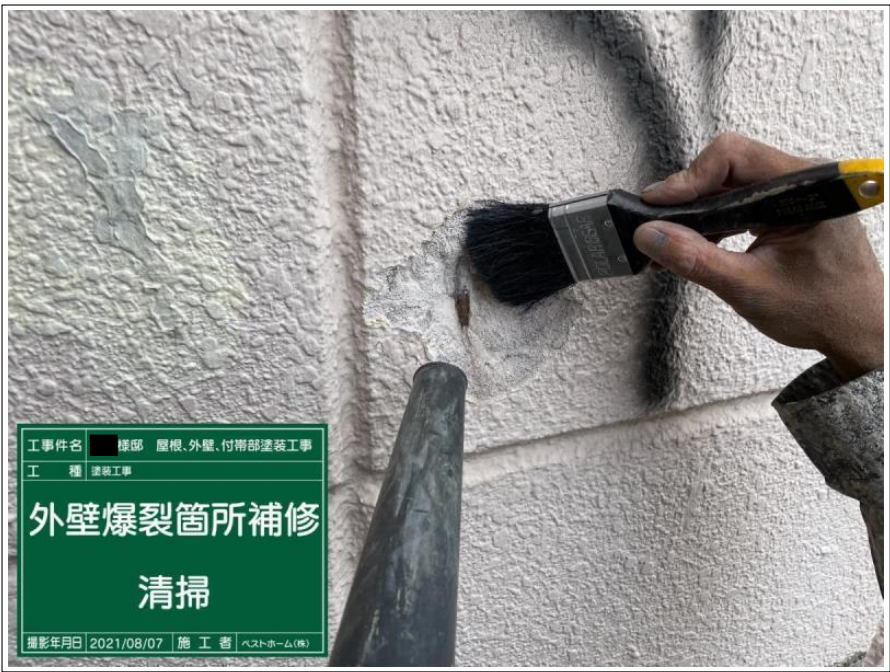
外壁 爆裂部

清掃

施工中

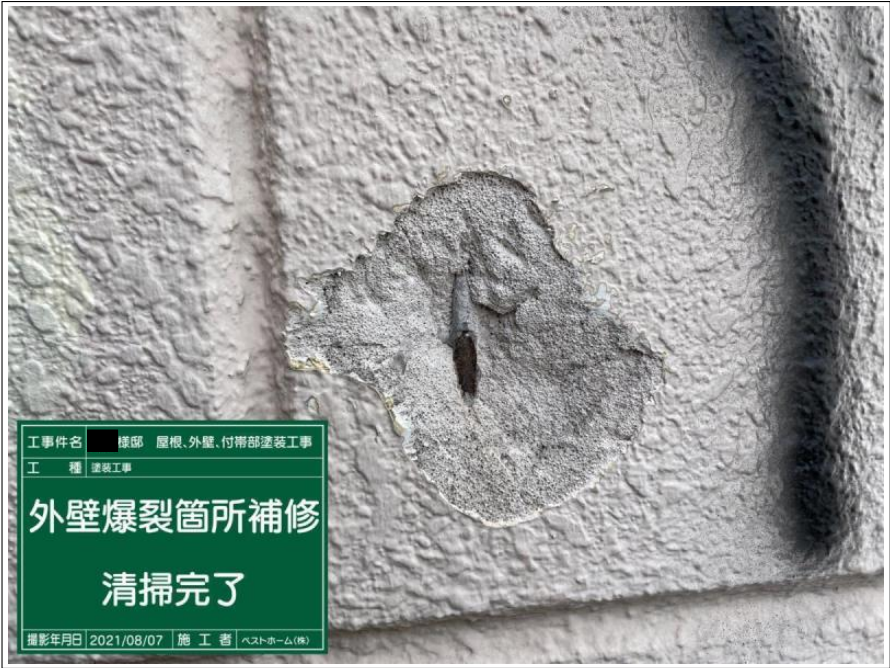
外壁 爆裂部

清掃

完了

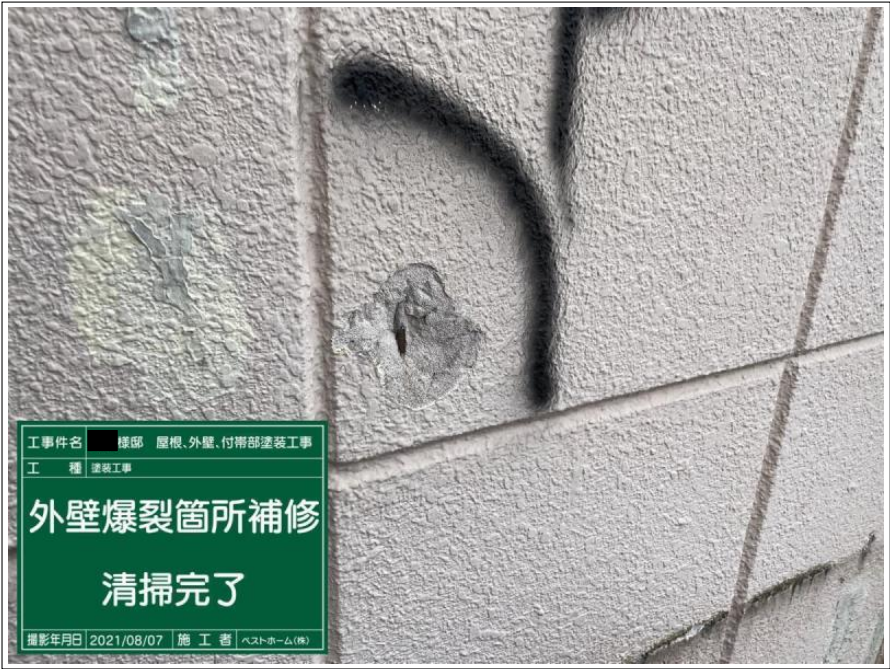
外壁 爆裂部

清掃

完了

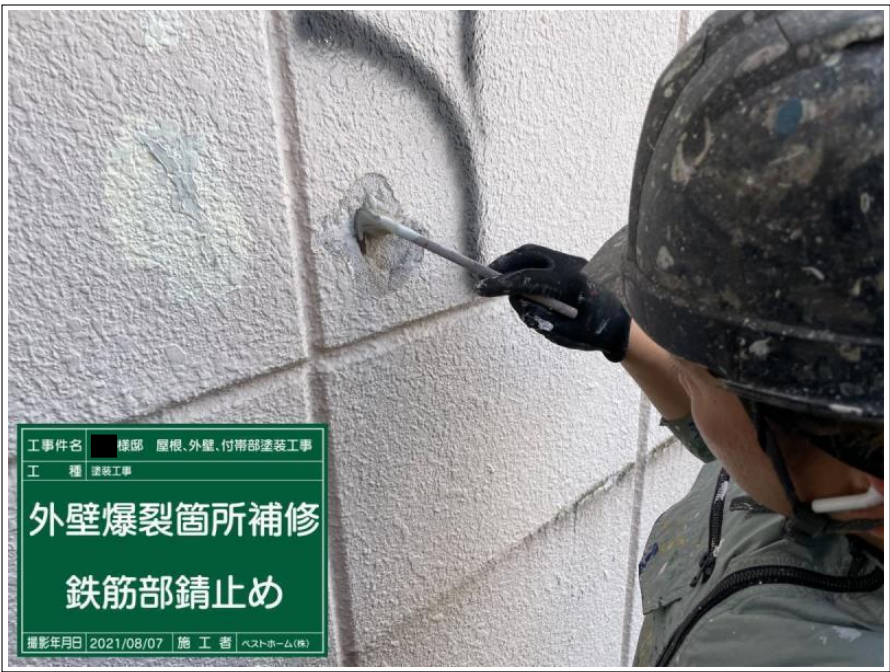
外壁爆裂箇所補修

外壁 爆裂部

鉄筋部錆止め

下地処理

鉄部錆止め塗布
