# 工事写真報告書

工事箇所 住宅塗装 及び その他改修工事

工事住所 北九州市 戸畑区 幸町

工事施工者 ベストホーム株式会社

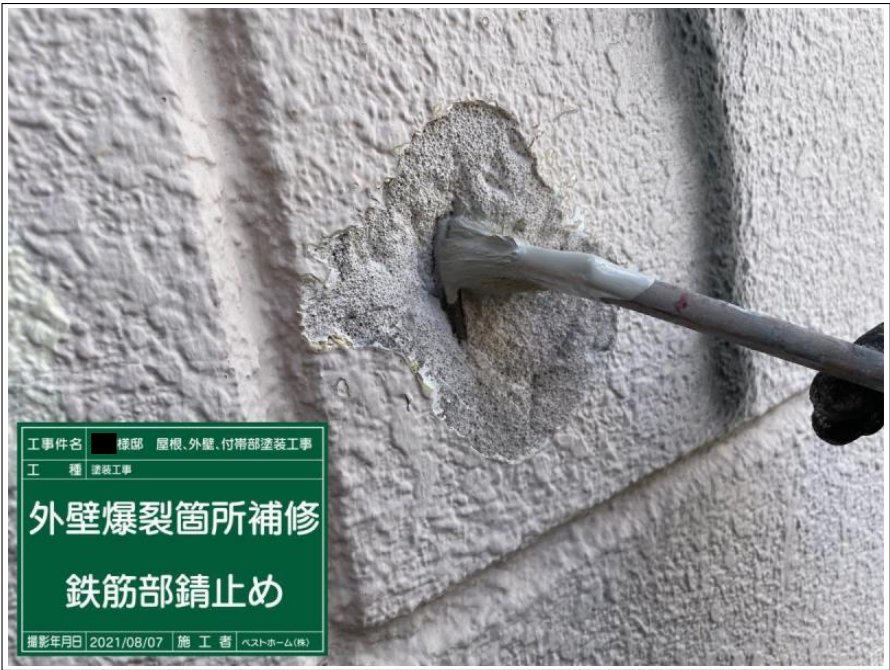
外壁爆裂箇所補修

外壁 爆裂部

鉄筋部錆止め

下地処理

鉄部錆止め塗布

施工中

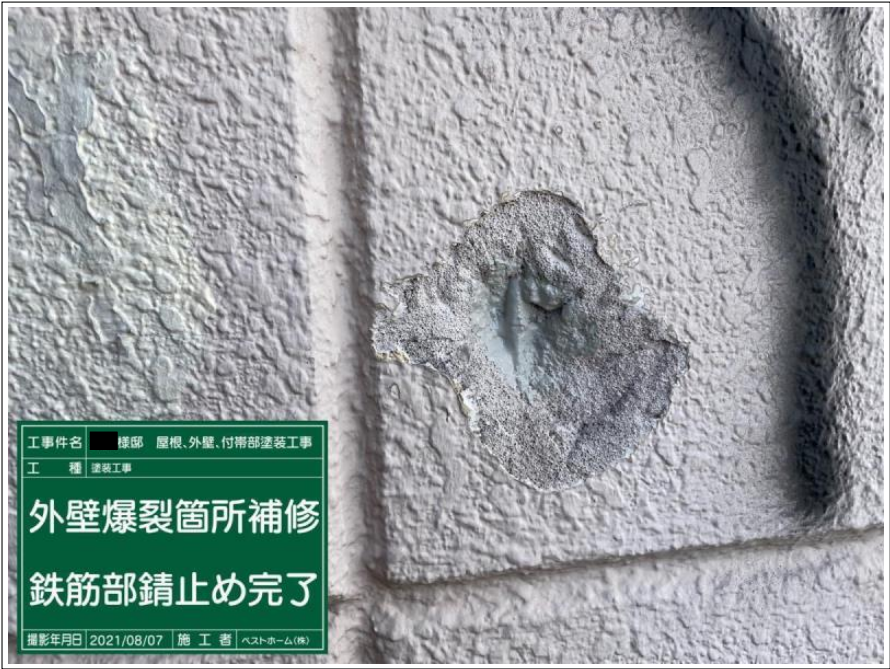
外壁爆裂箇所補修

外壁 爆裂部

鉄筋部錆止め完了

下地処理

鉄部錆止め塗布

完了

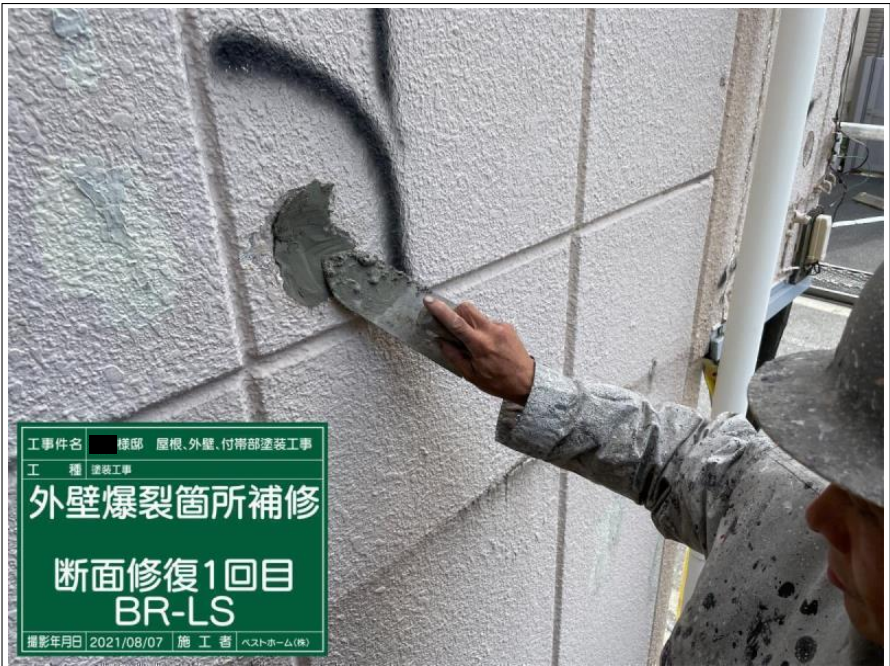
外壁 爆裂部

モルタル補修1回目

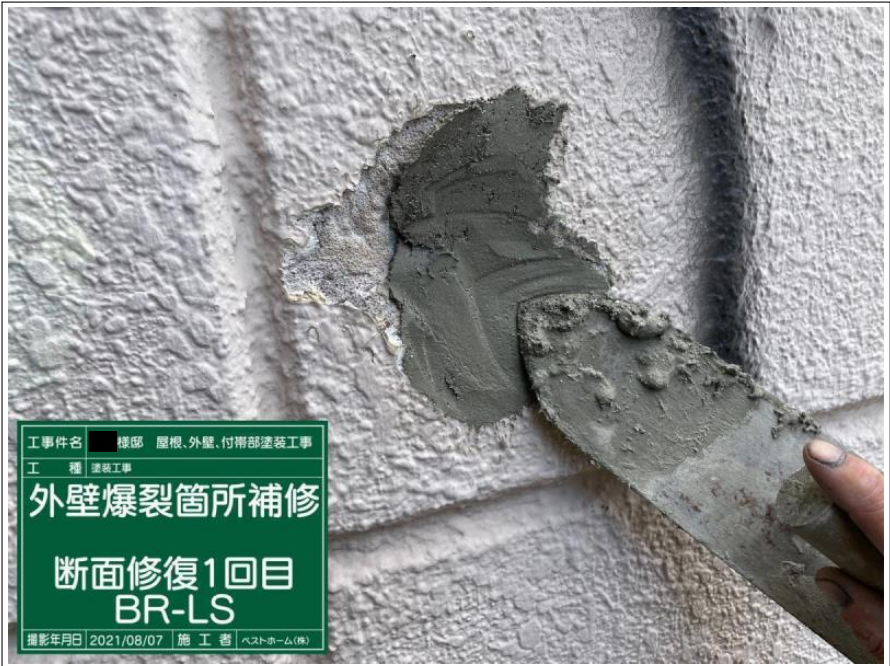
外壁 爆裂部

モルタル補修1回目

施工中

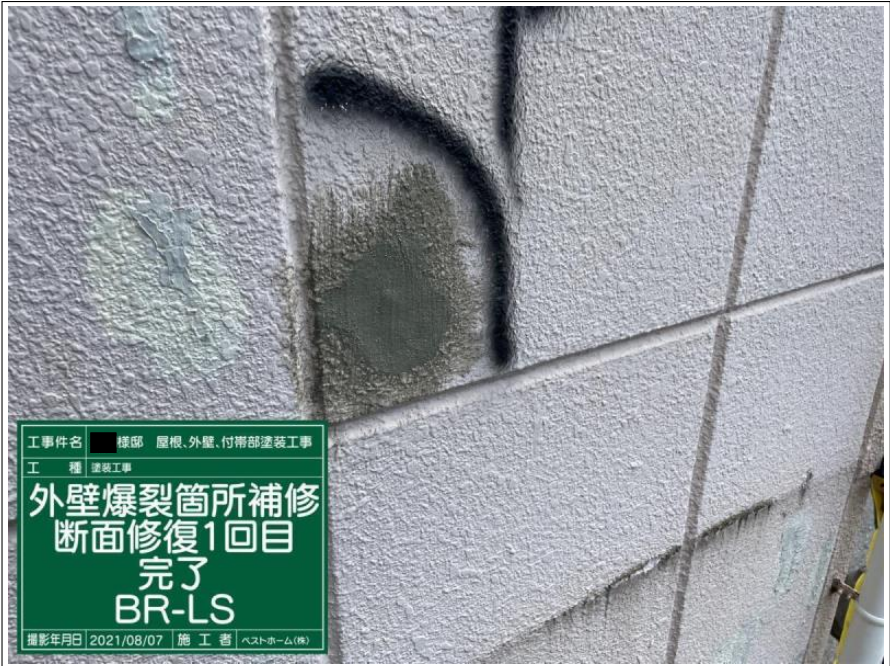
外壁 爆裂部

工事件名 棟部 屋根、外壁、付帯部塗装工事  
 工 種 塗装工事  
**外壁爆裂箇所補修  
 断面修復1回目  
 完了  
 BR-LS**  
 撮影年月日 2021/08/07 施 工 者 ベストホーム(株)

モルタル補修1回目

完了

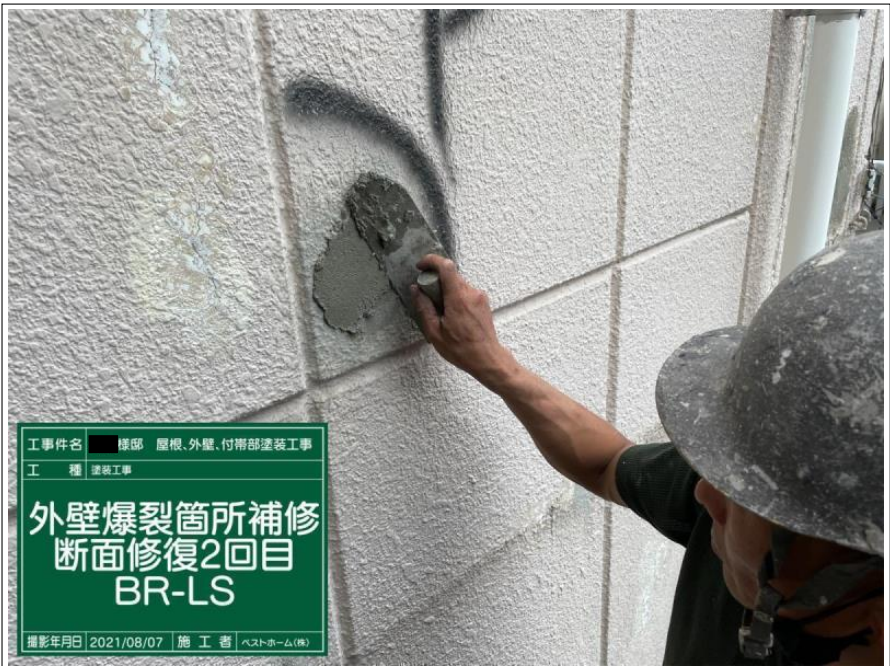
外壁 爆裂部

工事件名 棟部 屋根、外壁、付帯部塗装工事  
 工 種 塗装工事  
**外壁爆裂箇所補修  
 断面修復2回目  
 BR-LS**  
 撮影年月日 2021/08/07 施 工 者 ベストホーム(株)

モルタル補修2回目

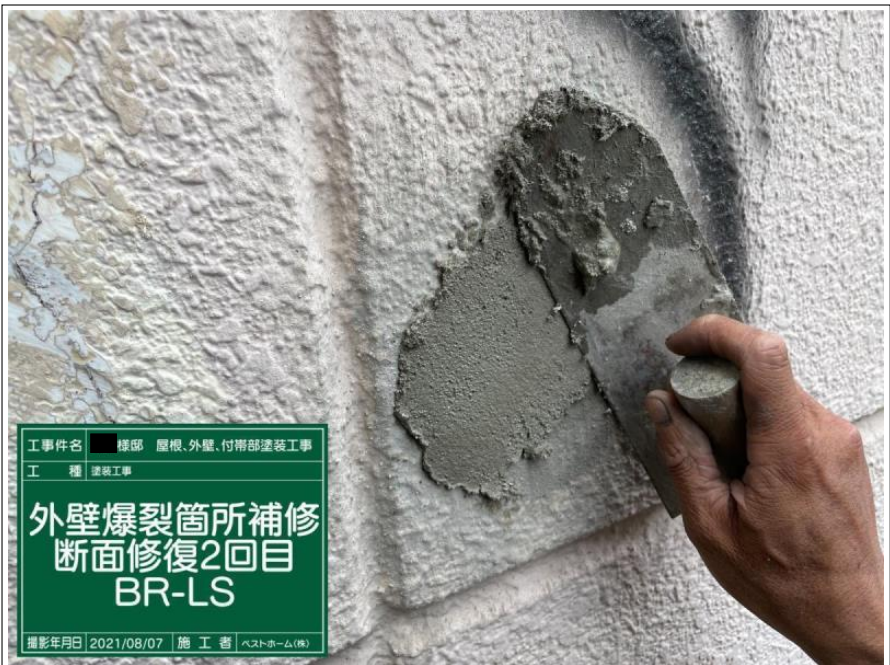
外壁 爆裂部

外壁爆裂箇所補修  
断面修復2回目  
BR-LS

モルタル補修2回目

施工中

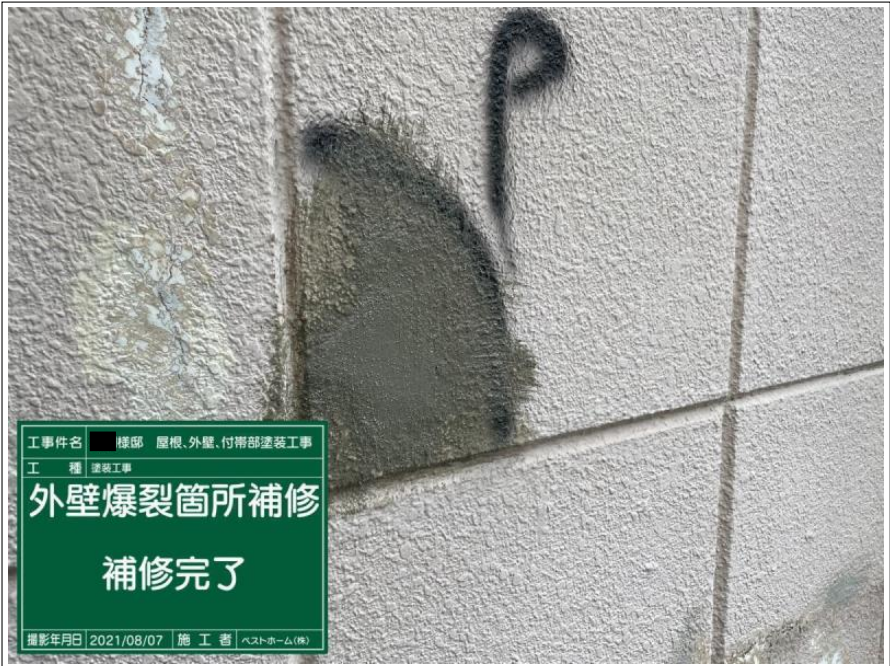
外壁 爆裂部

外壁爆裂箇所補修  
補修完了

モルタル補修

完了

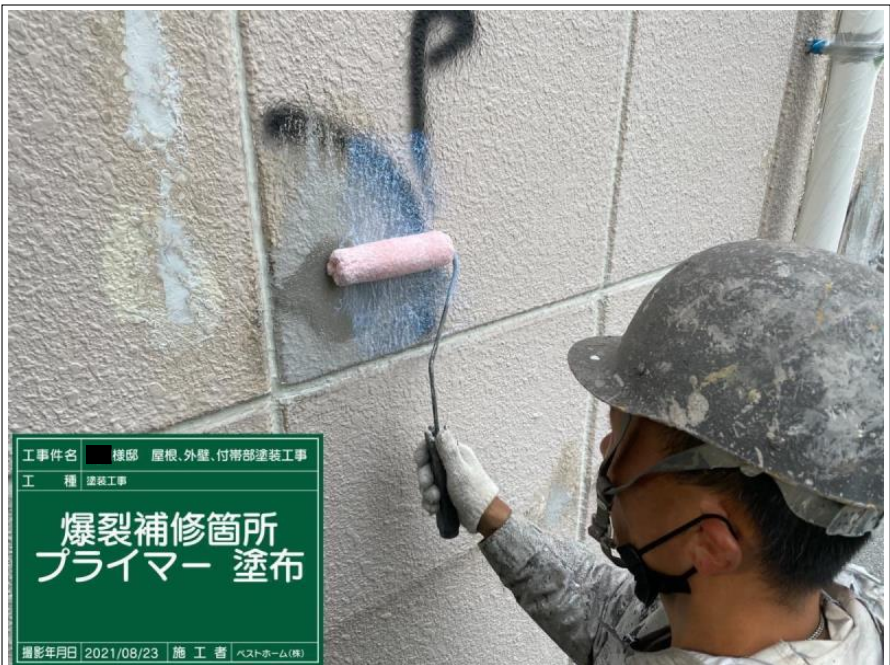
外壁 爆裂部

爆裂補修箇所  
プライマー 塗布

プライマー塗布

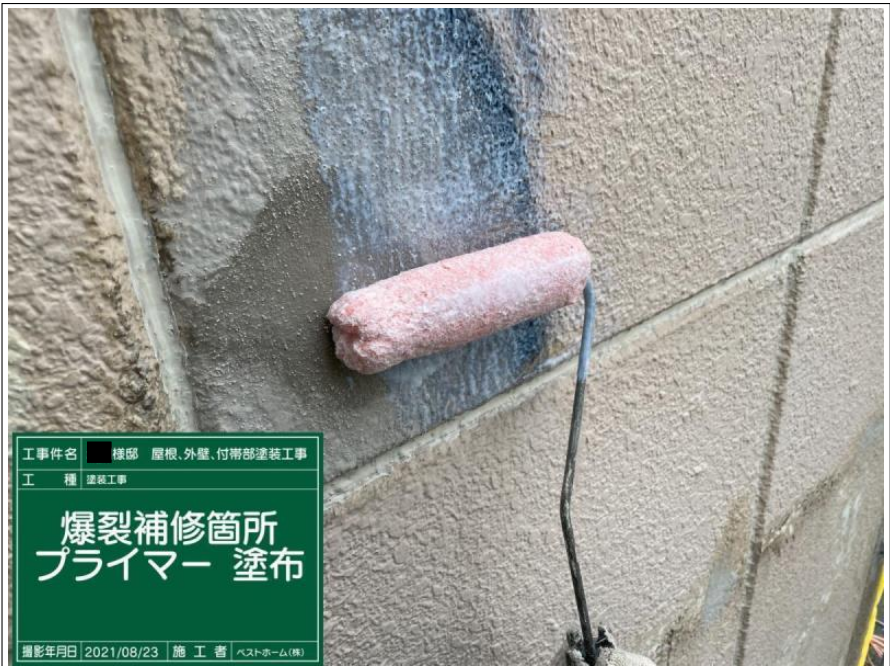
外壁 爆裂部

爆裂補修箇所  
プライマー 塗布

プライマー塗布

施工中

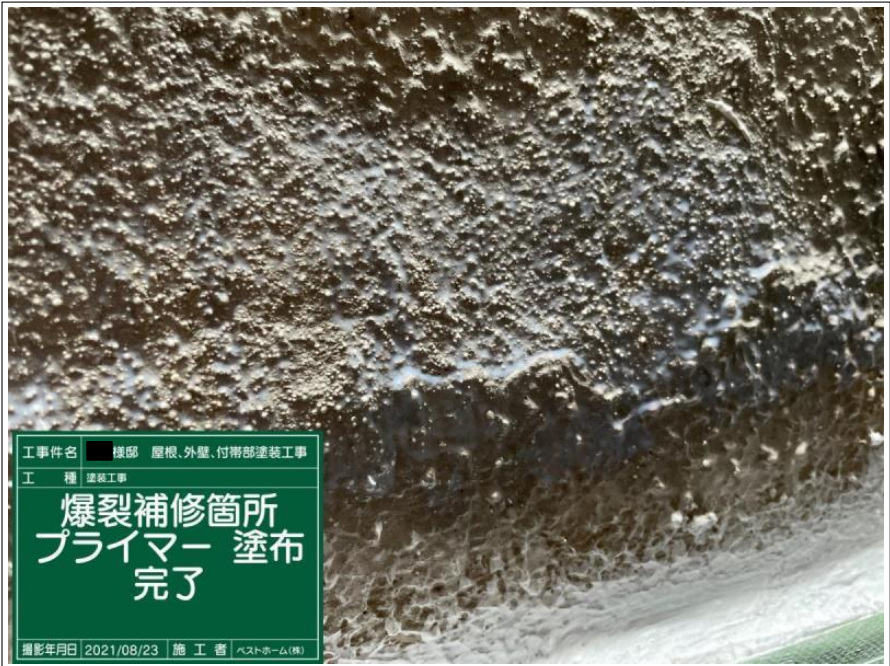
外壁 爆裂部

爆裂補修箇所  
プライマー 塗布  
完了

プライマー塗布

完了

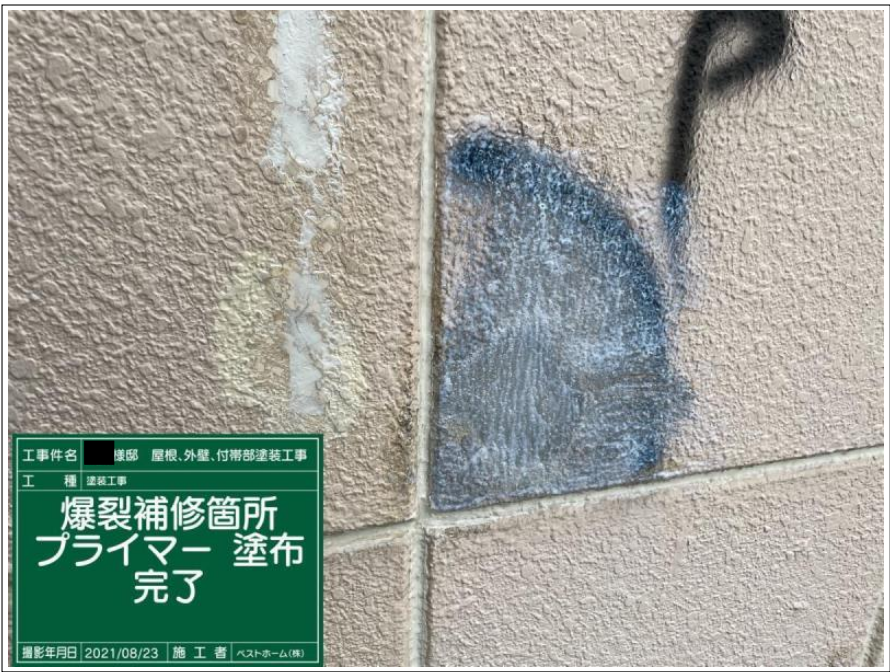
外壁 爆裂部

プライマー塗布

完了

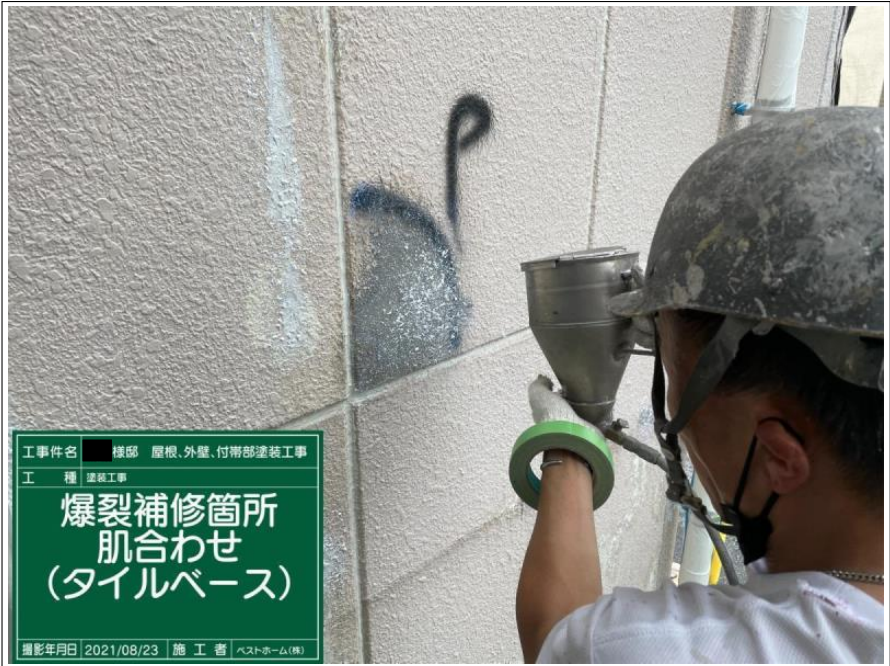
外壁 爆裂部

肌合わせ

吹付け

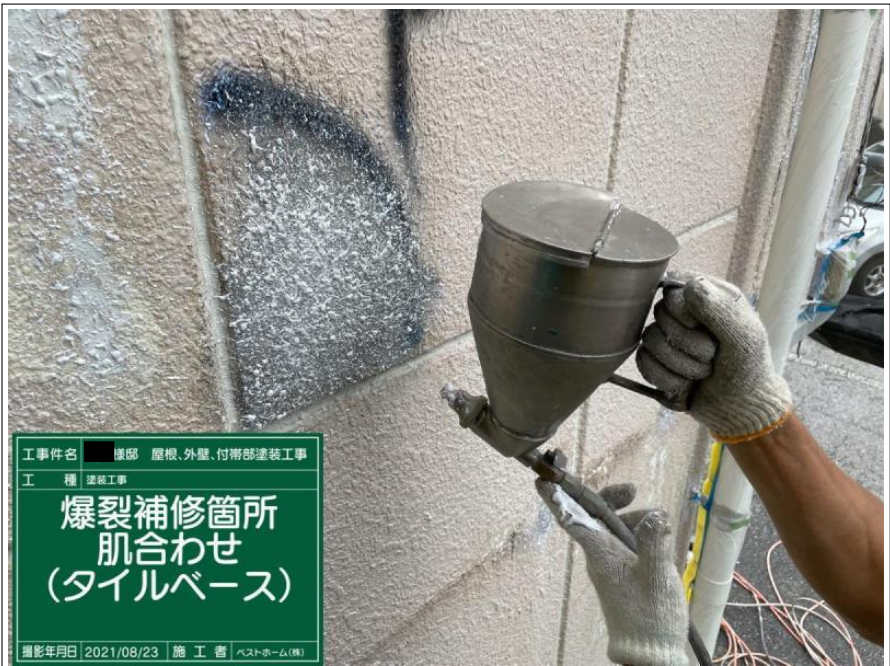
外壁 爆裂部

肌合わせ

吹付け

施工中

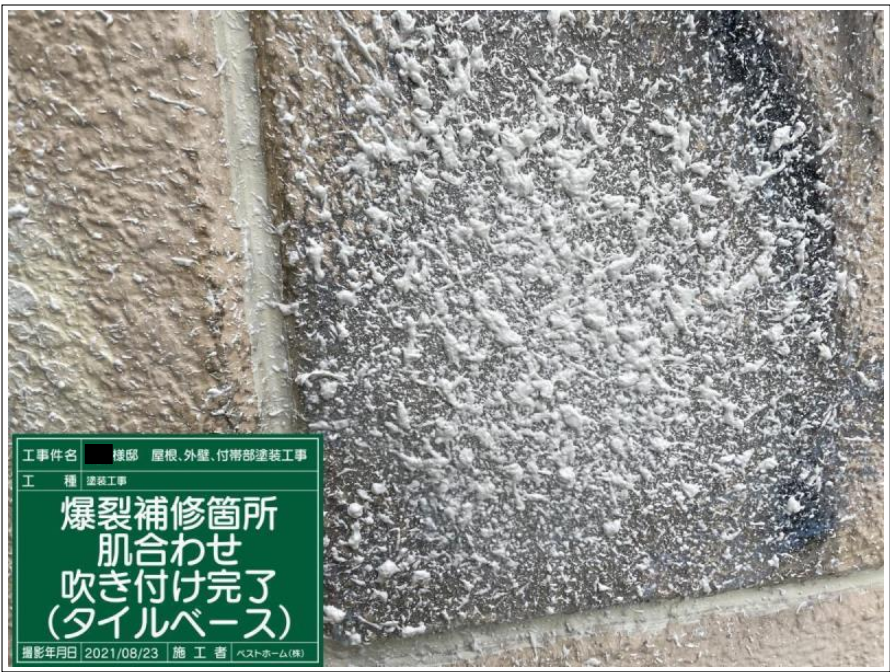
外壁 爆裂部

工事件名 ■ 様邸 屋根、外壁、付帯部塗装工事  
 工 種 塗装工事  
**爆裂補修箇所  
肌合わせ  
吹き付け完了  
(タイルベース)**  
 撮影年月日 2021/08/23 | 施 工 者 | ベストホーム(株)

肌合わせ

吹き付け

完了

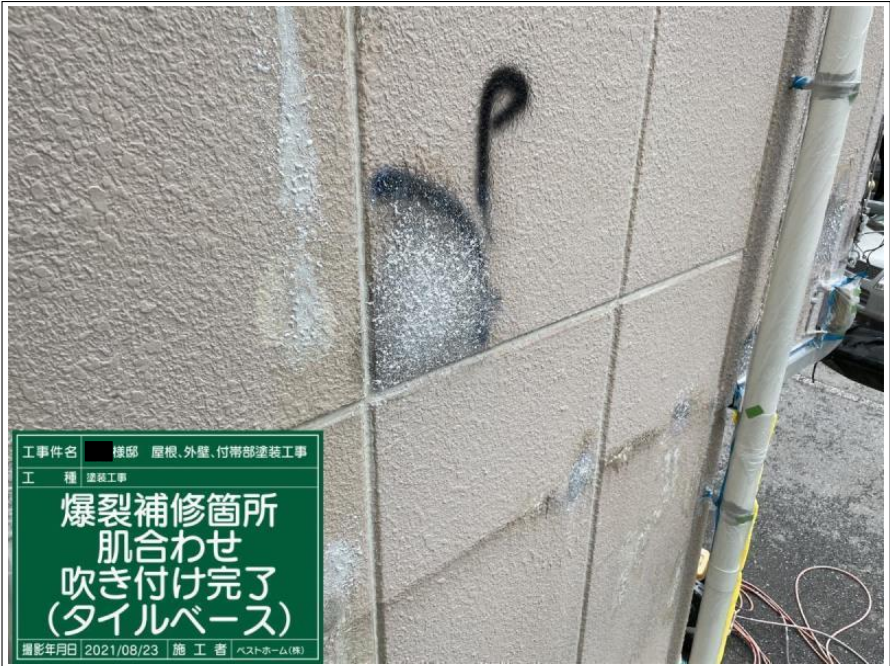
外壁 爆裂部

工事件名 ■ 様邸 屋根、外壁、付帯部塗装工事  
 工 種 塗装工事  
**爆裂補修箇所  
肌合わせ  
吹き付け完了  
(タイルベース)**  
 撮影年月日 2021/08/23 | 施 工 者 | ベストホーム(株)

肌合わせ

吹き付け

完了

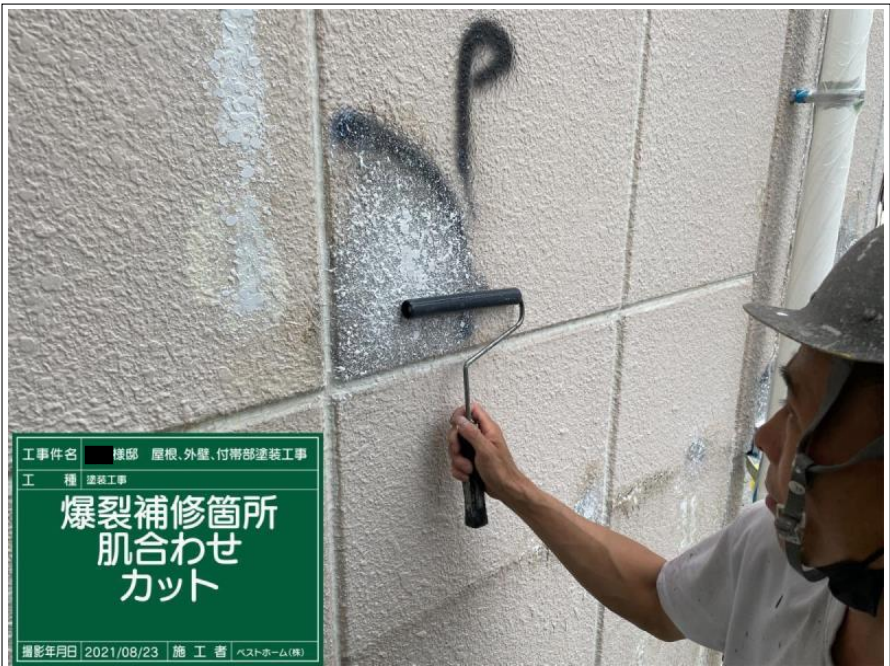
外壁 爆裂部

工事件名 ■ 様邸 屋根、外壁、付帯部塗装工事  
 工 種 塗装工事  
**爆裂補修箇所  
肌合わせ  
カット**  
 撮影年月日 2021/08/23 | 施 工 者 | ベストホーム(株)

肌合わせ

カット

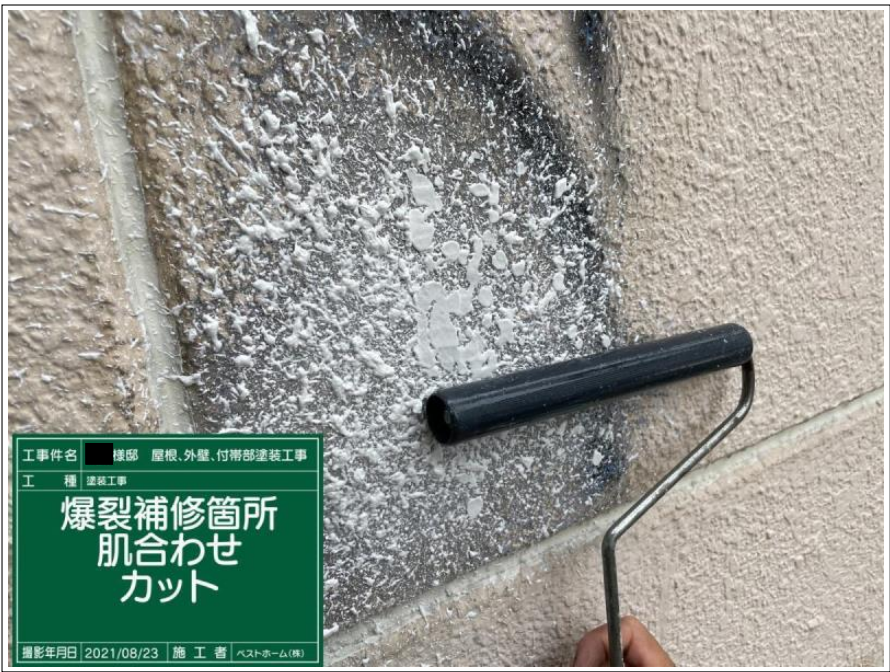
外壁 爆裂部

肌合わせ

カット

施工中

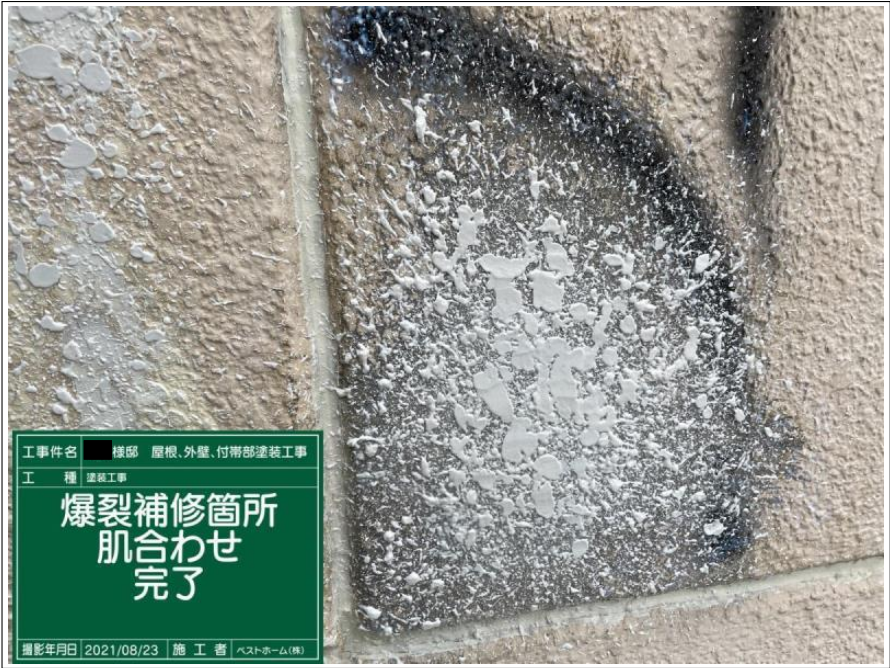
外壁 爆裂部

肌合わせ

完了

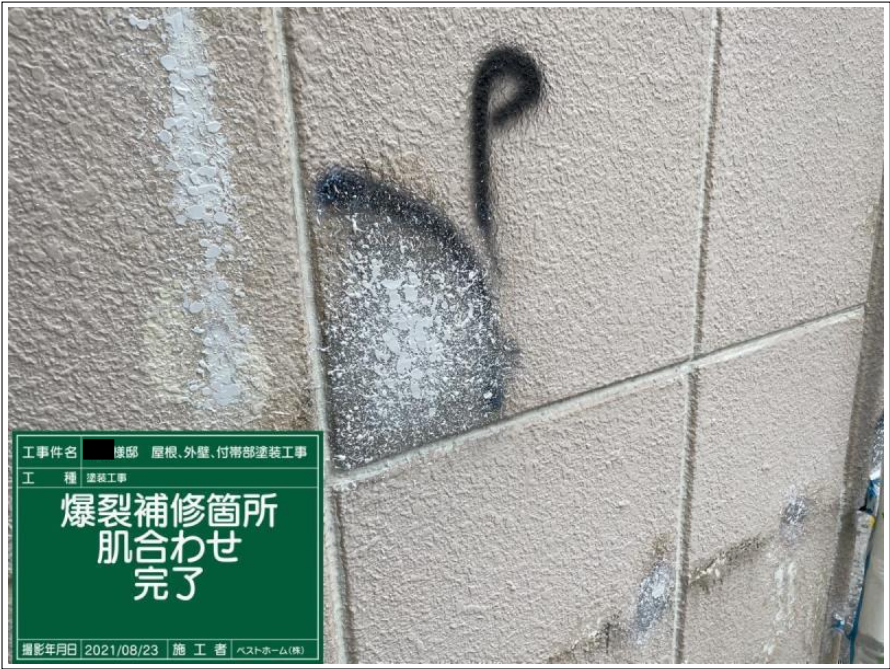
外壁 爆裂部

外壁 クラック部

施工前

肌合わせ

完了

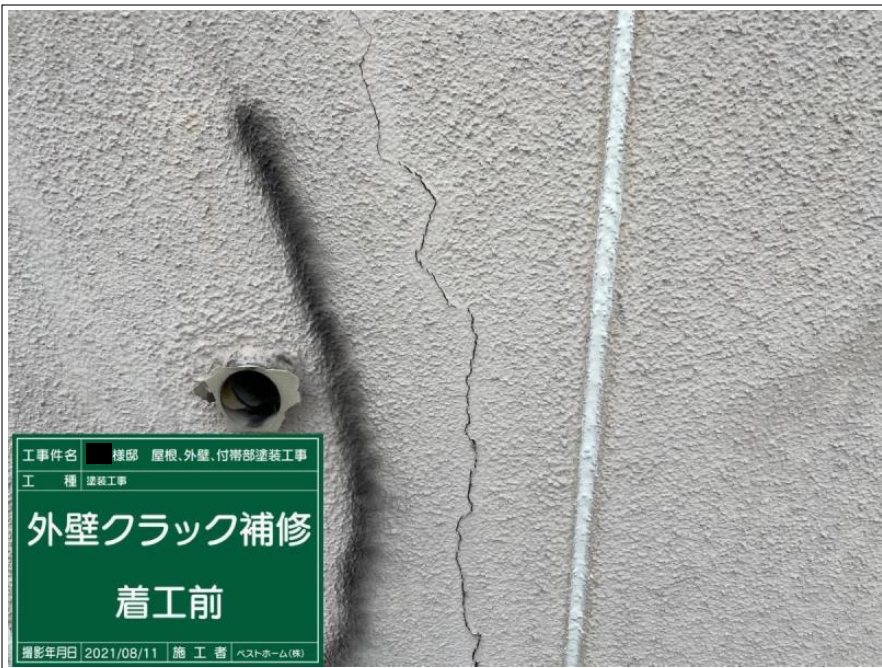
外壁 クラック部

下地処理

ケレン中

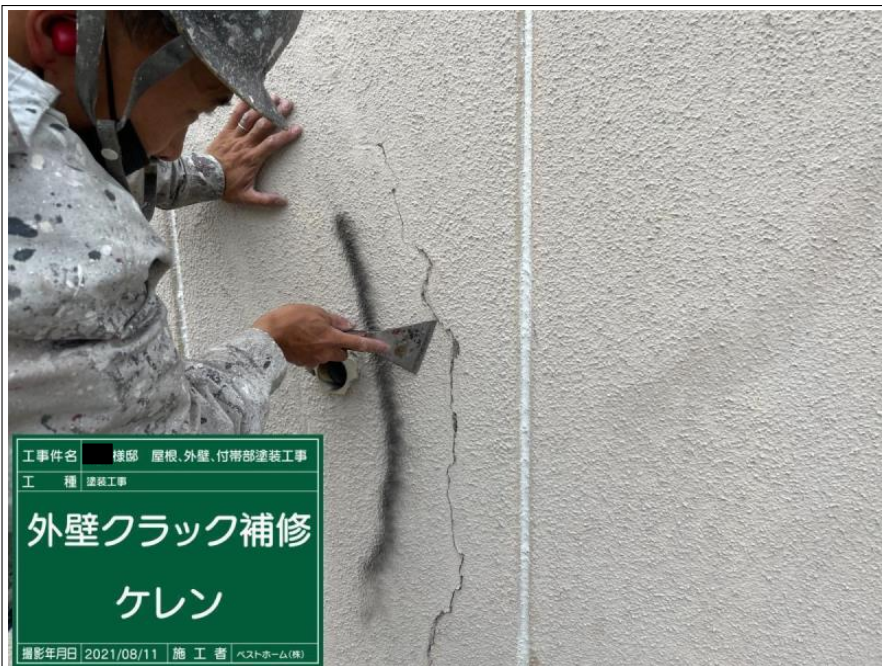
外壁 クラック部

下地処理

ケレン中

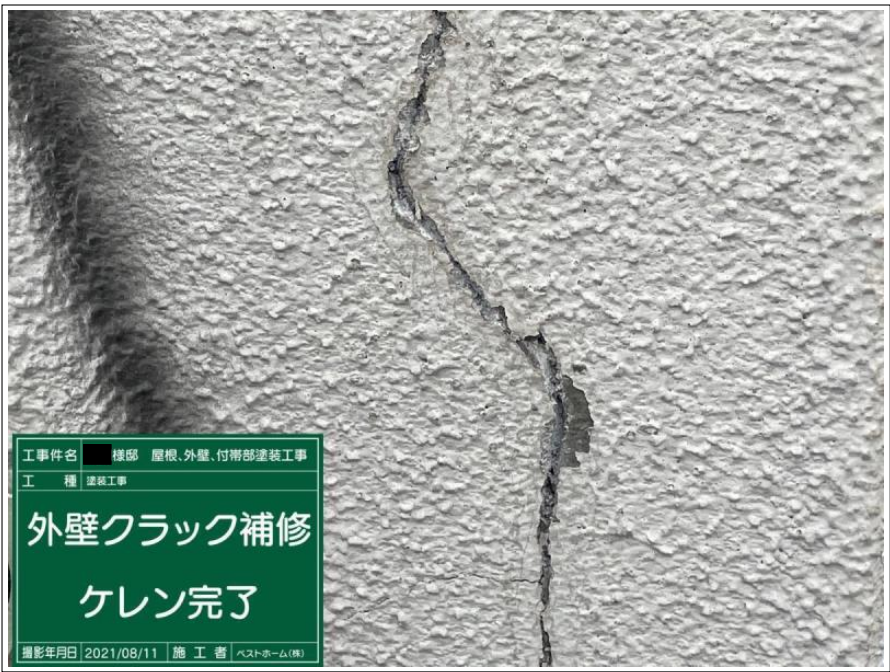
外壁 クラック部

下地処理

ケレン完了

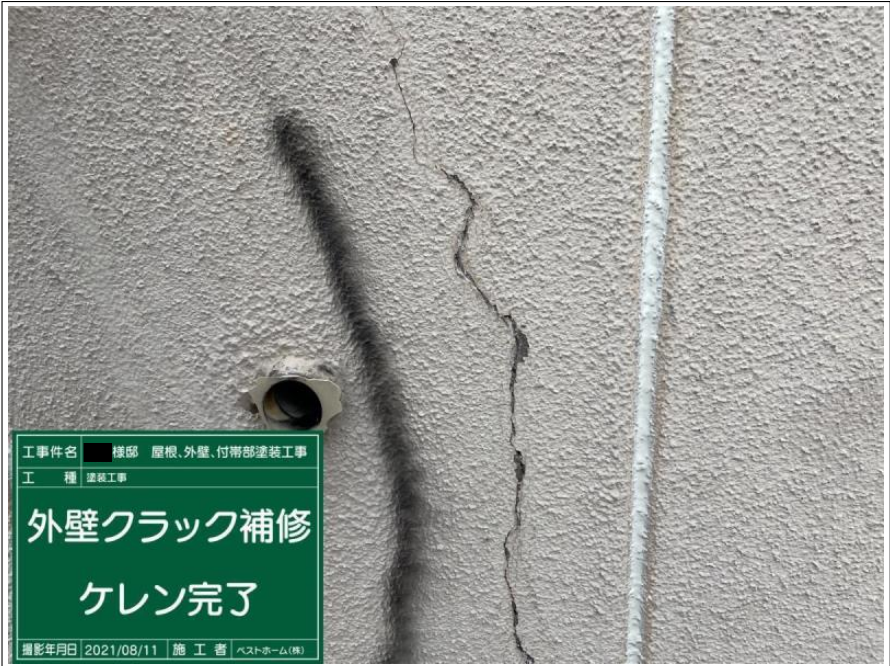
外壁 クラック部

下地処理

ケレン完了

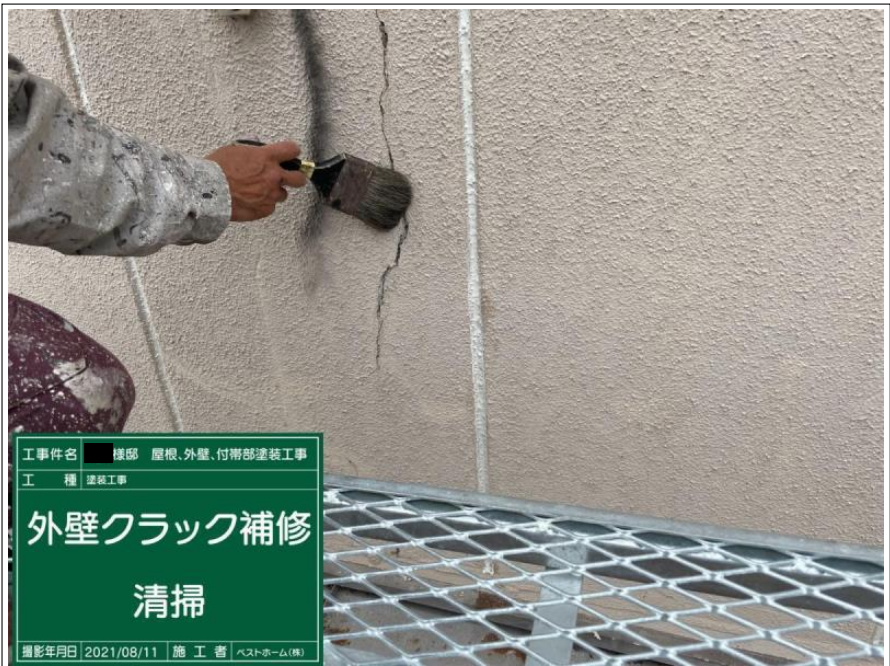
外壁 クラック部

清掃

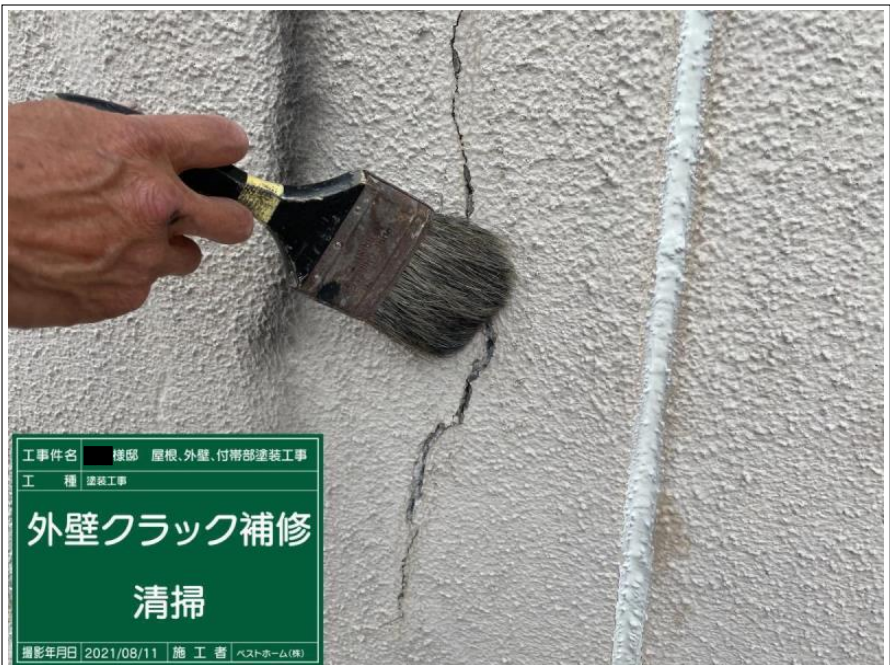
外壁 クラック部

清掃

施工中

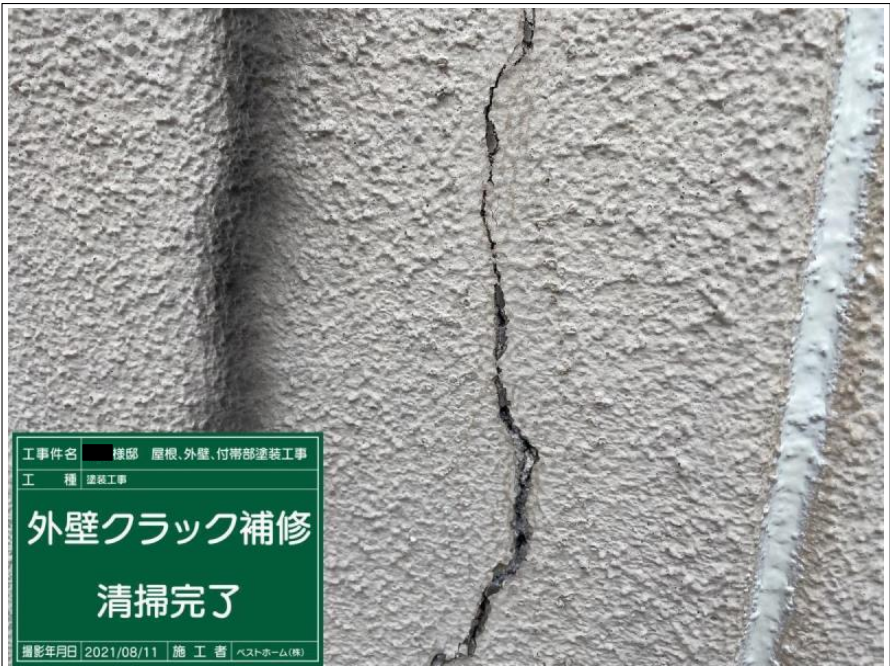
外壁 クラック部

清掃

完了

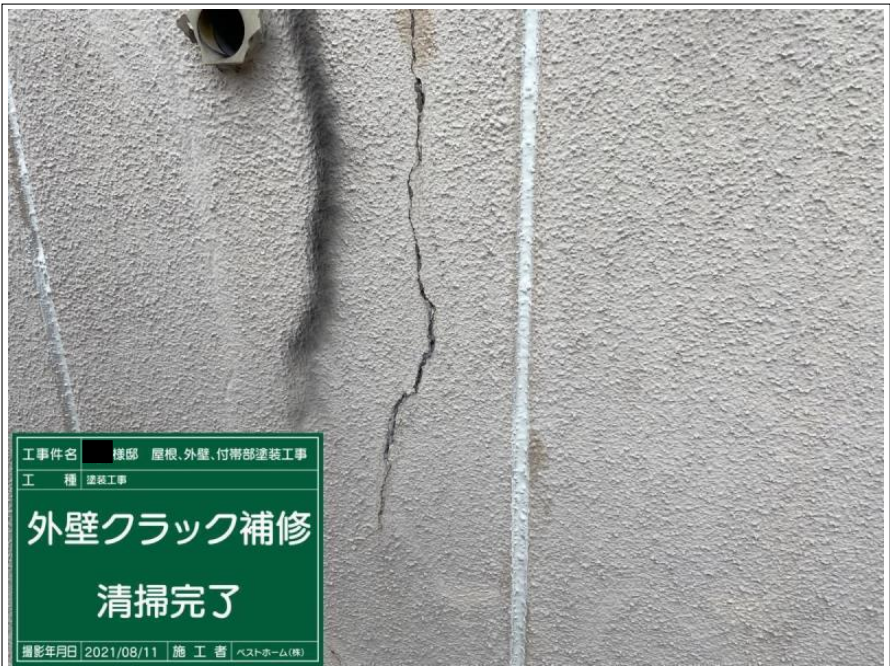
外壁 クラック部

清掃

完了

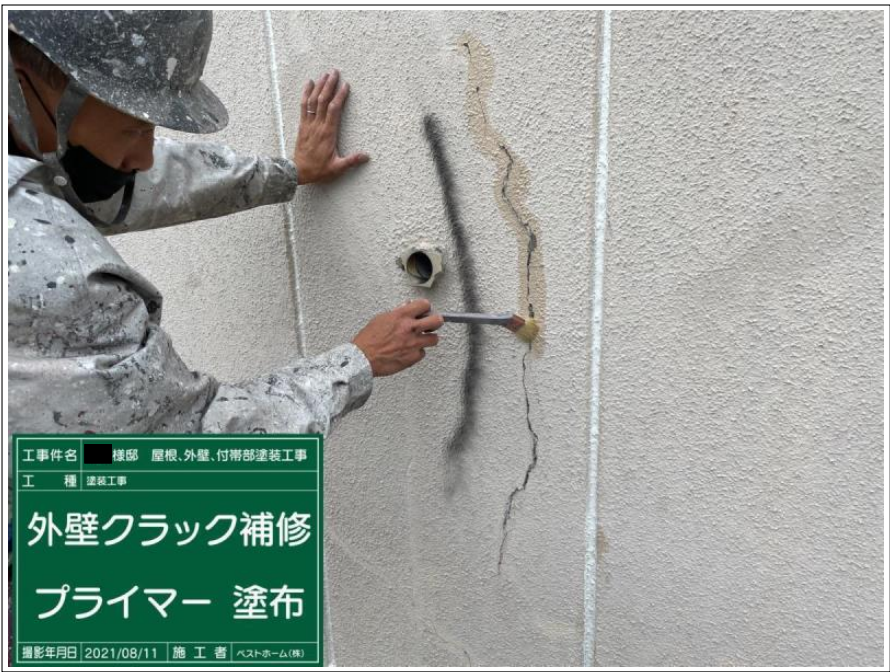
外壁 クラック部

外壁クラック補修  
プライマー 塗布

プライマー塗布

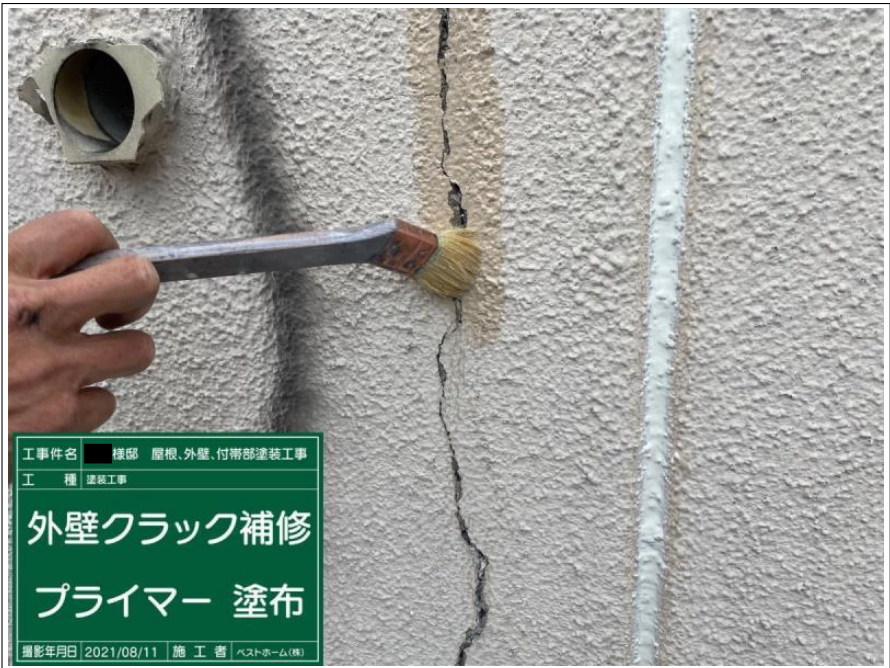
外壁 クラック部

外壁クラック補修  
プライマー 塗布

プライマー塗布

施工中

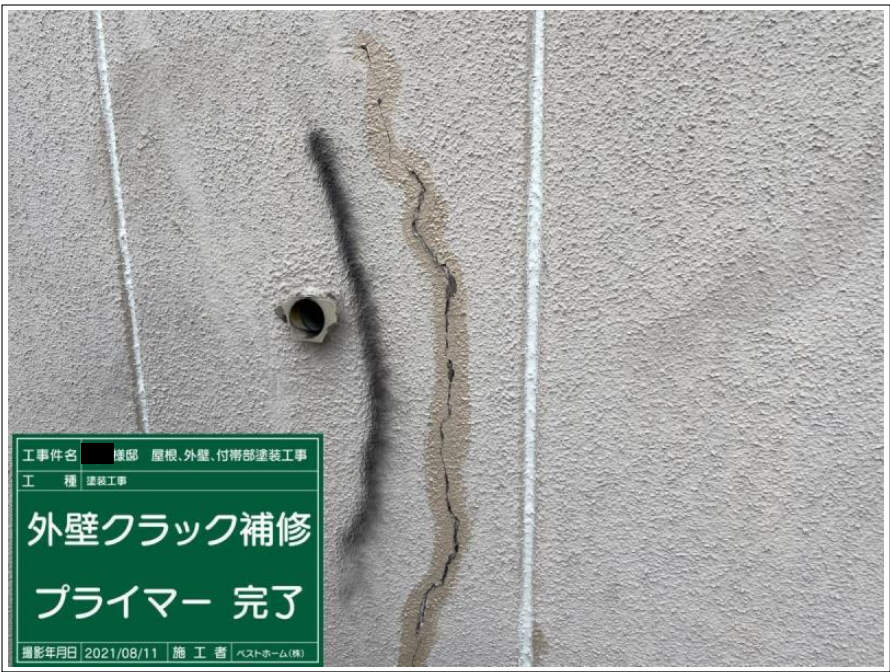
外壁 クラック部

プライマー塗布

完了

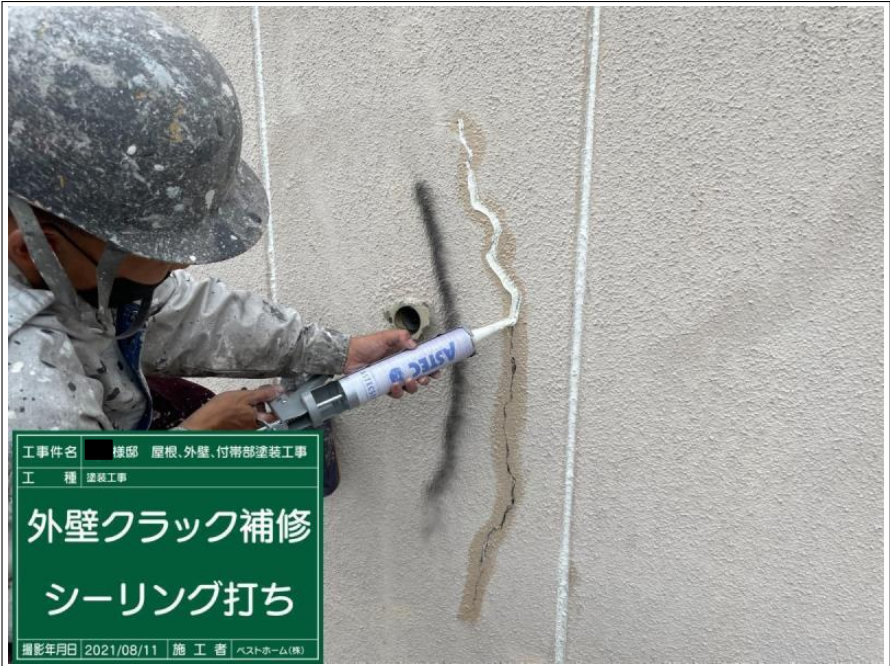
外壁 クラック部

シーリング打ち

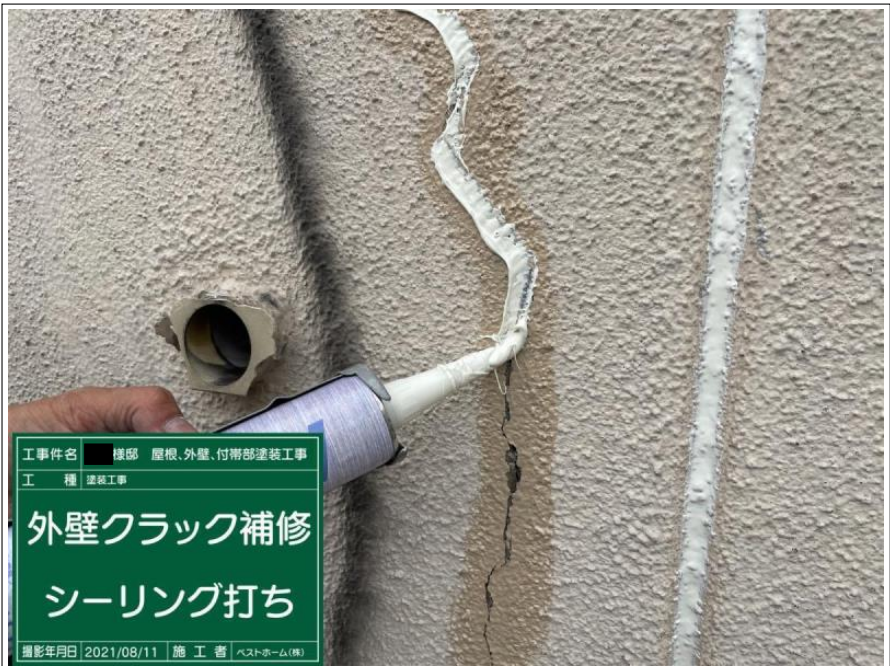
外壁 クラック部

シーリング打ち

施工中

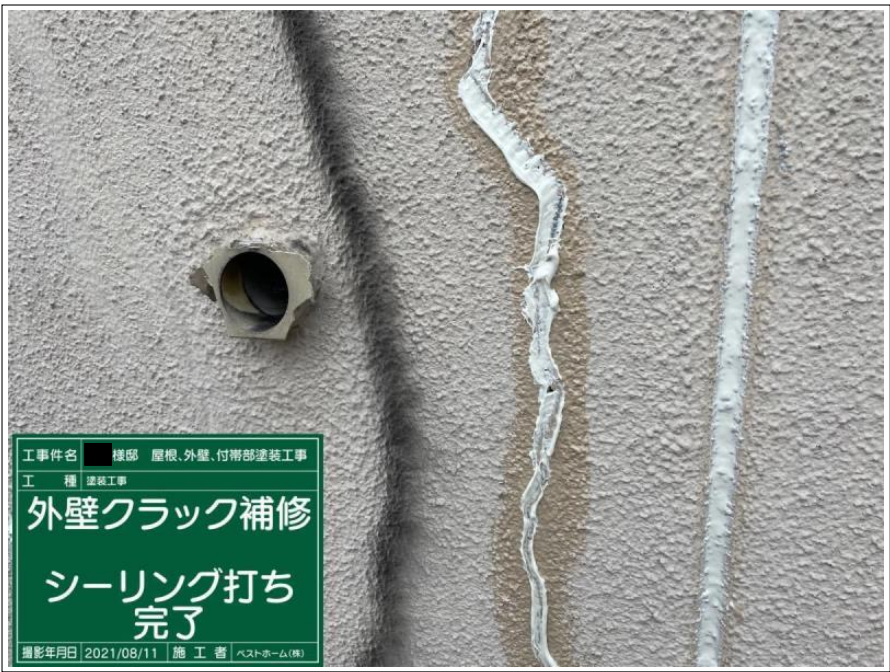
外壁 クラック部

シーリング打ち

完了

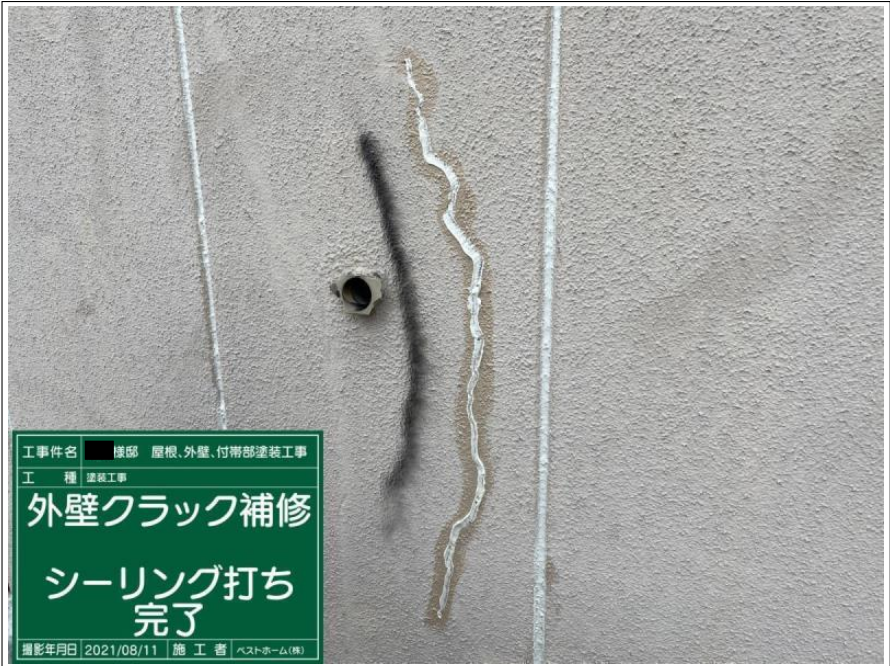
外壁 クラック部

シーリング打ち

完了

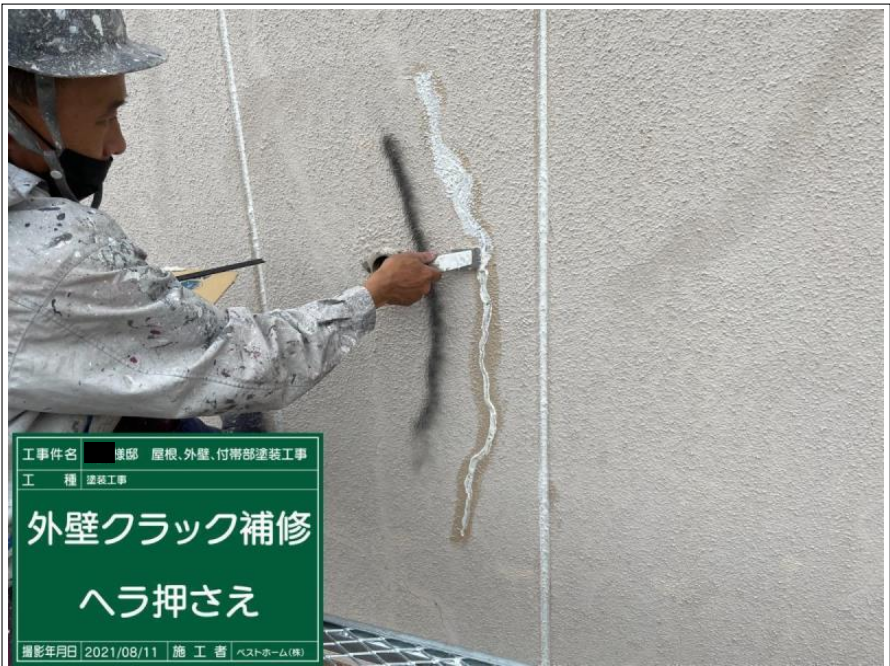
外壁 クラック部

シーリングヘラ押さえ

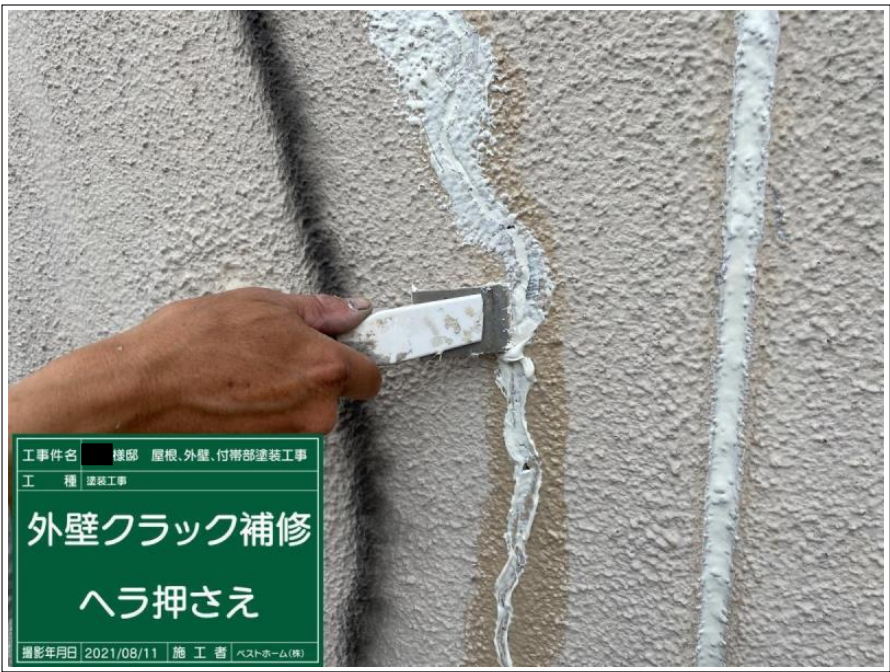
外壁 クラック部

シーリングヘラ押さえ

施工中

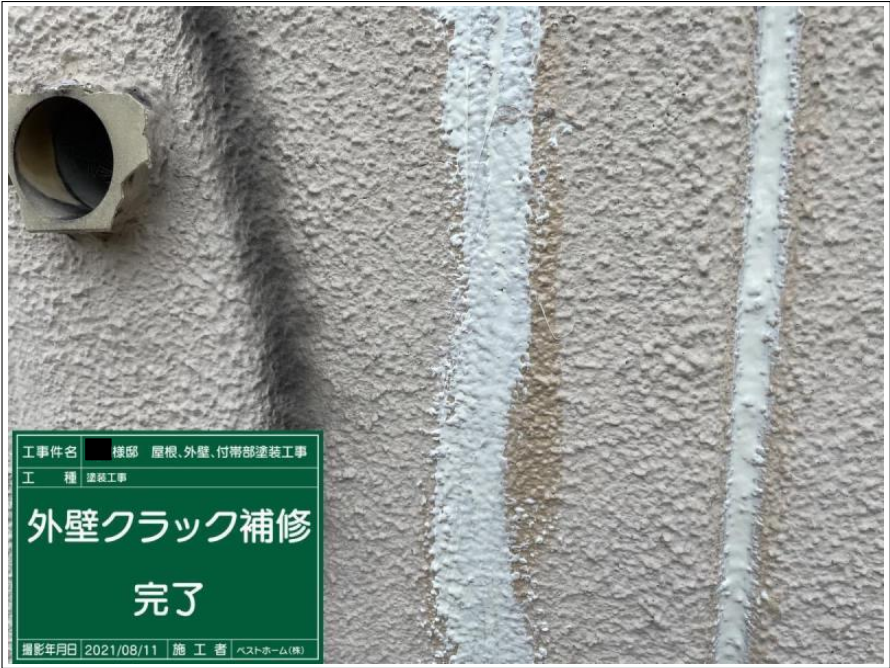
外壁 クラック部

補修完了
