# 工事写真報告書

工事箇所 住宅塗装 及び その他改修工事

工事住所 北九州市 戸畑区 幸町

工事施工者 ベストホーム株式会社

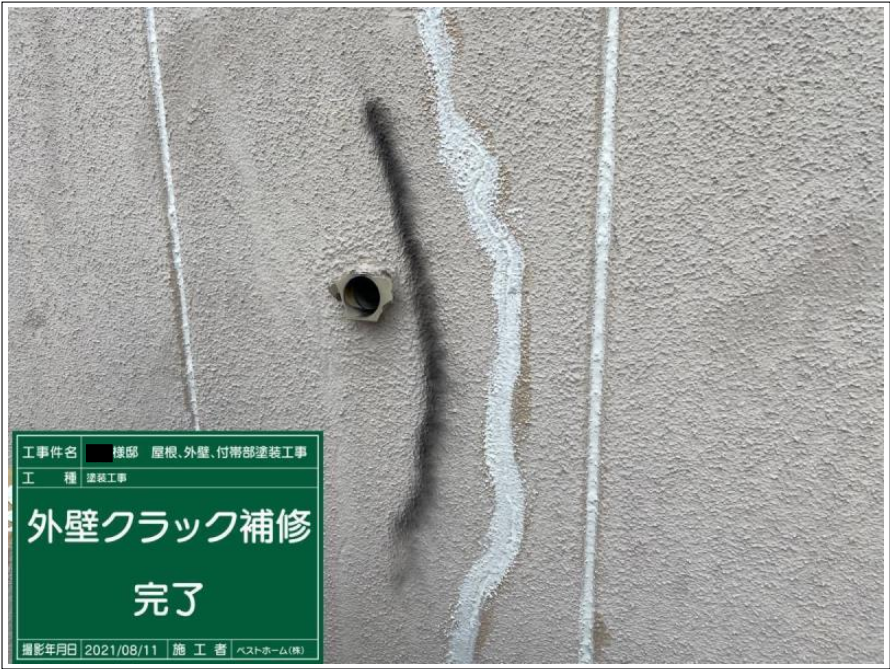
外壁 クラック部

補修完了

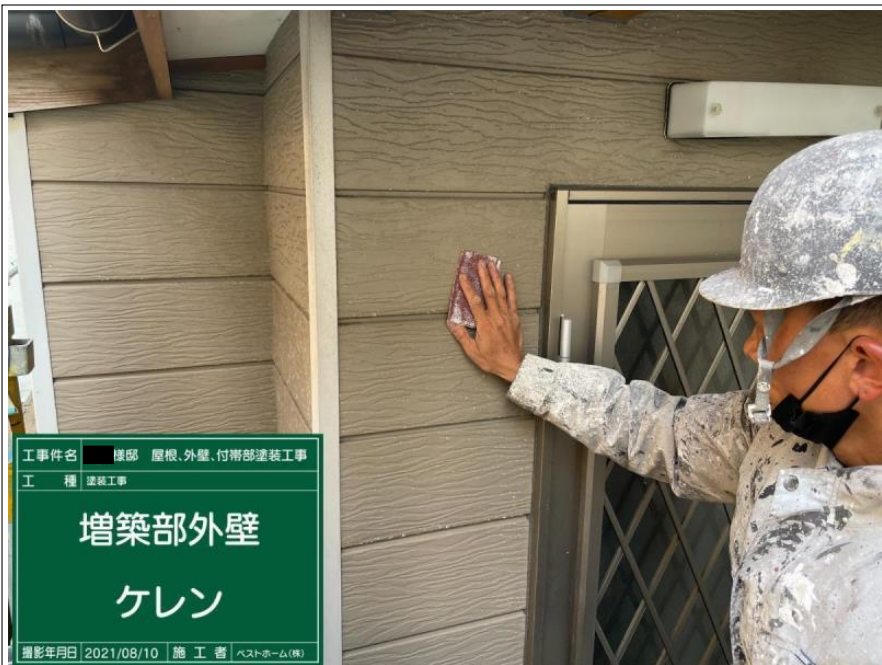
外壁 メイン部 (増築部)

工事件名 様邸 屋根、外壁、付帯部塗装工事  
 工 種 塗装工事  
**増築部外壁**  
**ケレン**  
 撮影年月日 2021/08/10 施 工 者 ベストホーム(株)

下地処理

ケレン中

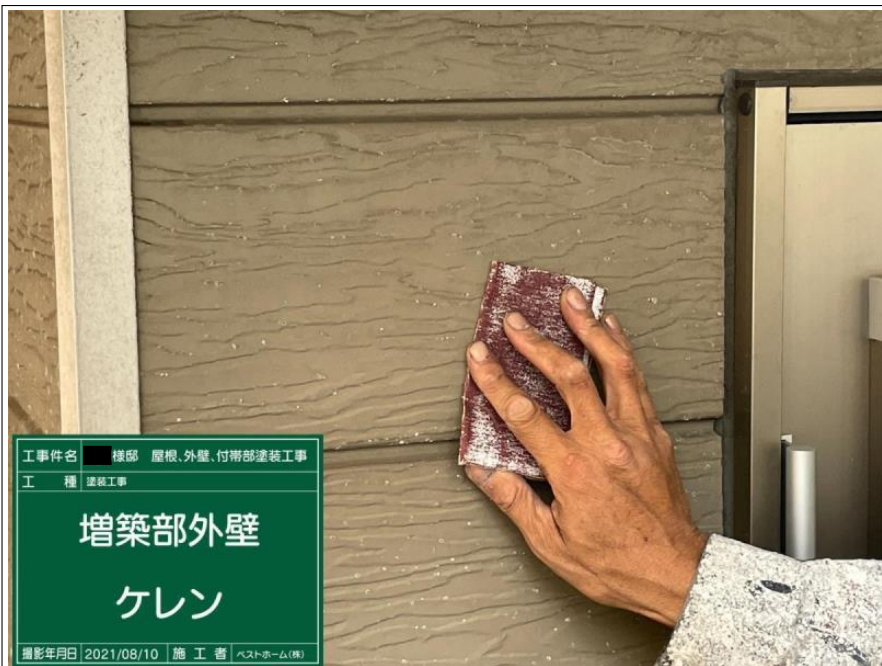
外壁 メイン部 (増築部)

工事件名 様邸 屋根、外壁、付帯部塗装工事  
 工 種 塗装工事  
**増築部外壁**  
**ケレン**  
 撮影年月日 2021/08/10 施 工 者 ベストホーム(株)

下地処理

ケレン中

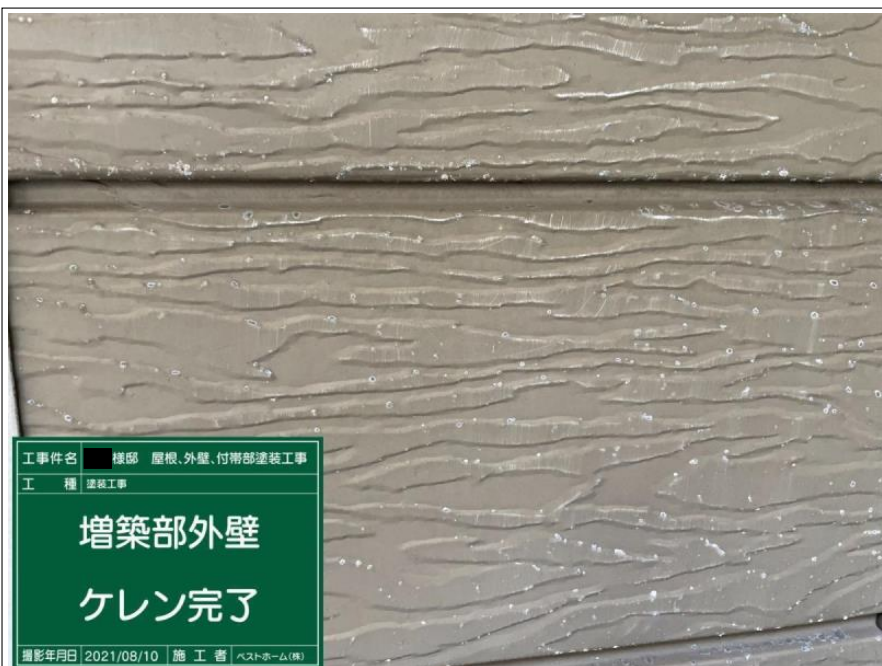
外壁 メイン部 (増築部)

工事件名 様邸 屋根、外壁、付帯部塗装工事  
 工 種 塗装工事  
**増築部外壁**  
**ケレン完了**  
 撮影年月日 2021/08/10 施 工 者 ベストホーム(株)

下地処理

ケレン完了

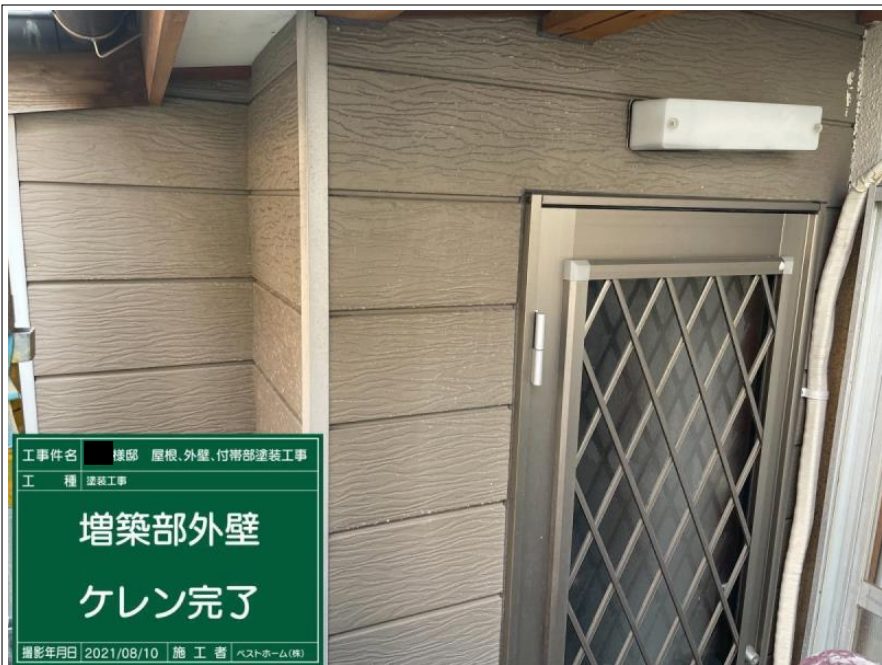
外壁 メイン部 (増築部)

下地処理

ケレン完了

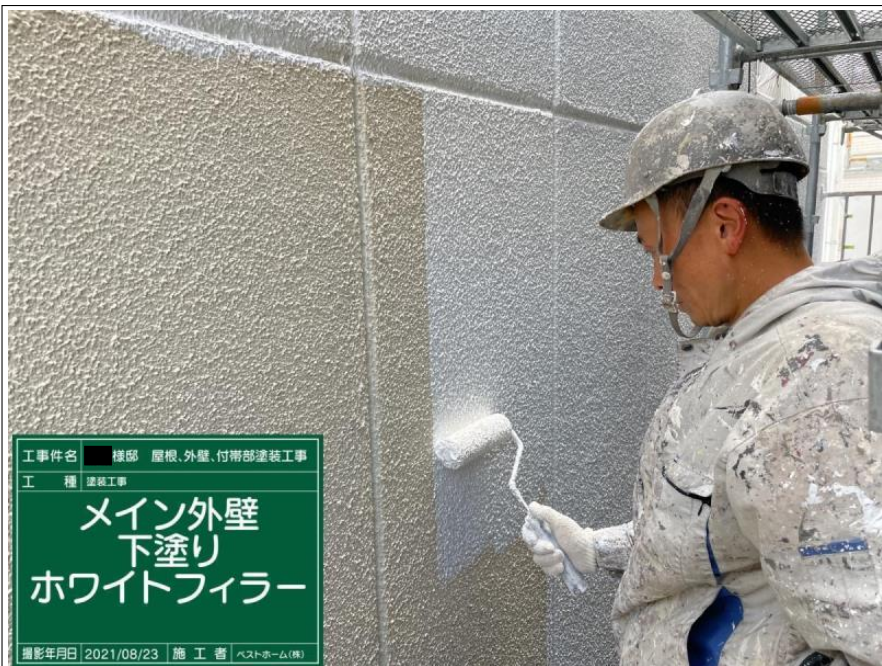
外壁 メイン部

下塗り (ホワイトフィラーA)

マスチック仕様

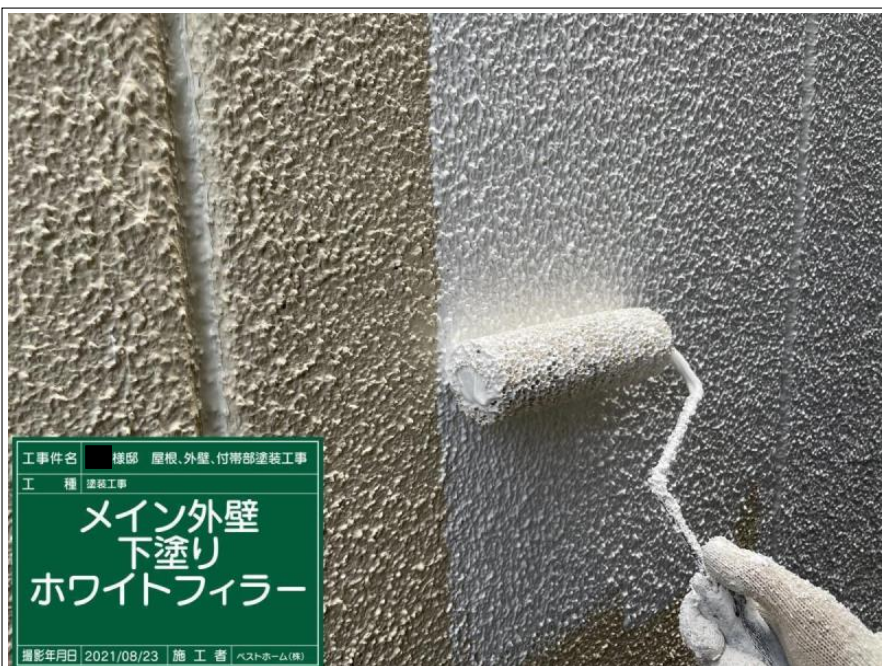
外壁 メイン部

下塗り (ホワイトフィラーA)

マスチック仕様

施工中

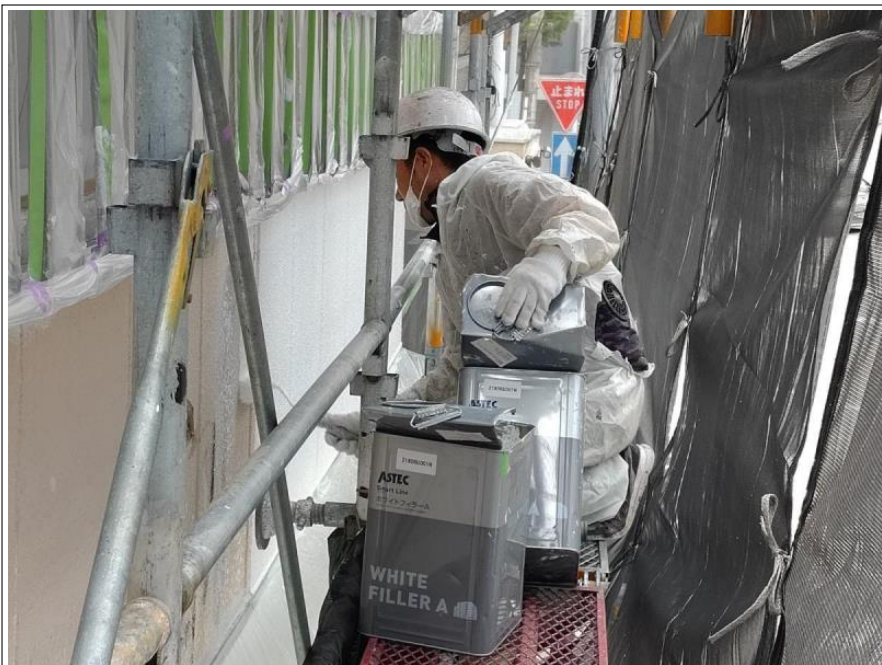
外壁 メイン部

下塗り (ホワイトフィラーA)

マスチック仕様

施工中

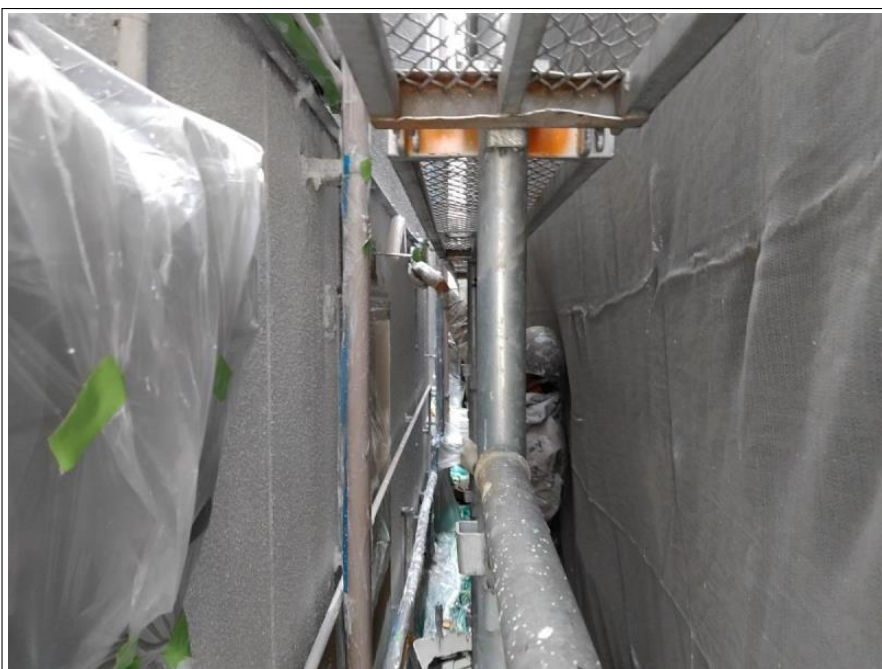
外壁 メイン部

下塗り (ホワイトフィラーA)

マスチック仕様

施工中

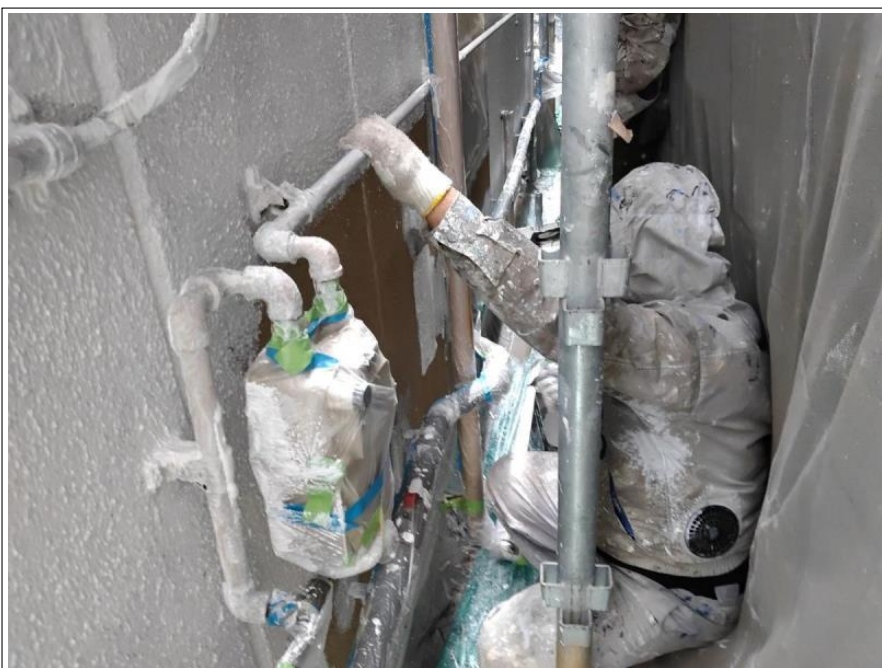
外壁 メイン部

下塗り (ホワイトフィラーA)

マスチック仕様

施工中

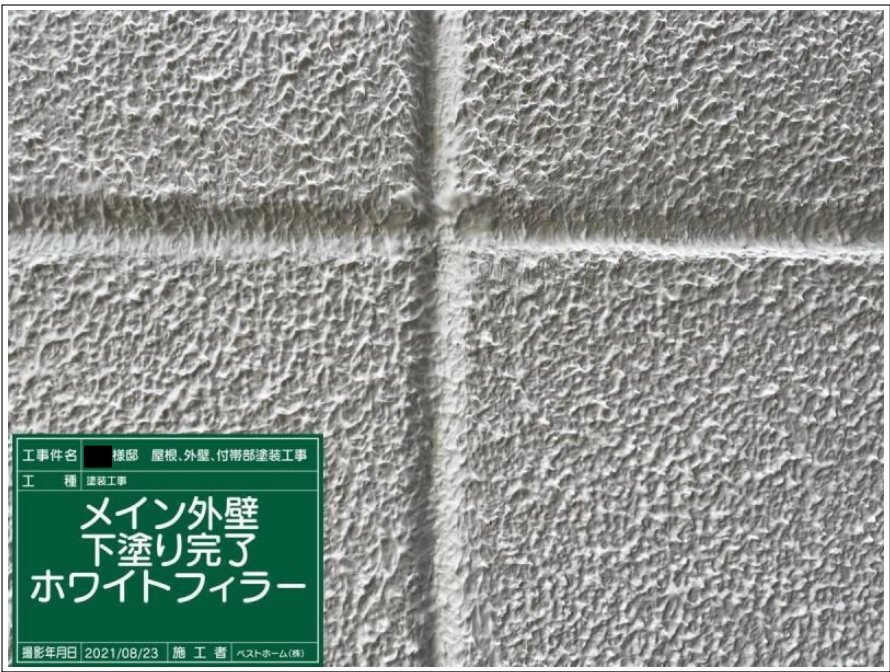
外壁 メイン部

下塗り (ホワイトフィラーA)

マスチック仕様

完了

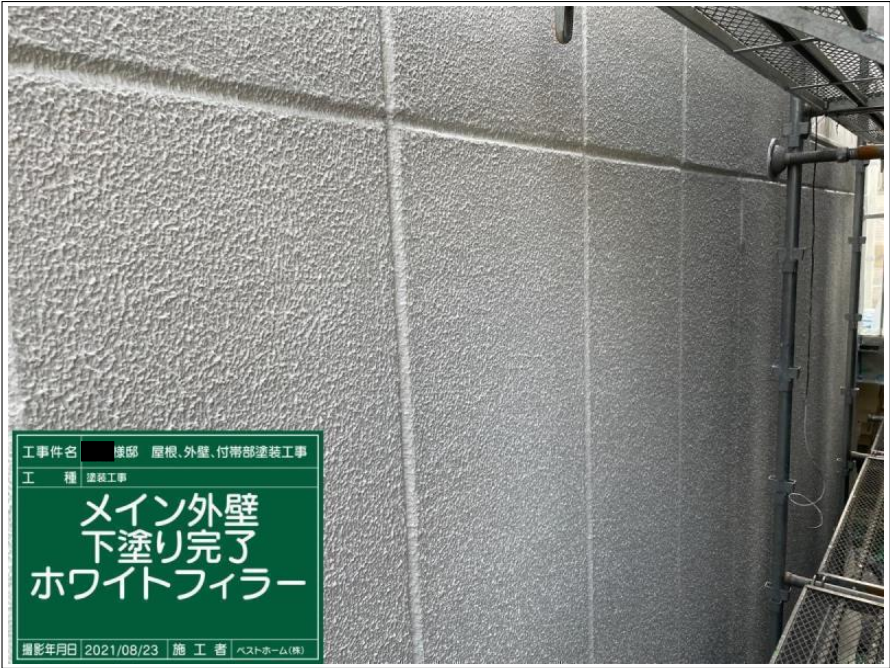
外壁 メイン部

下塗り (ホワイトフィラーA)

マスチック仕様

完了

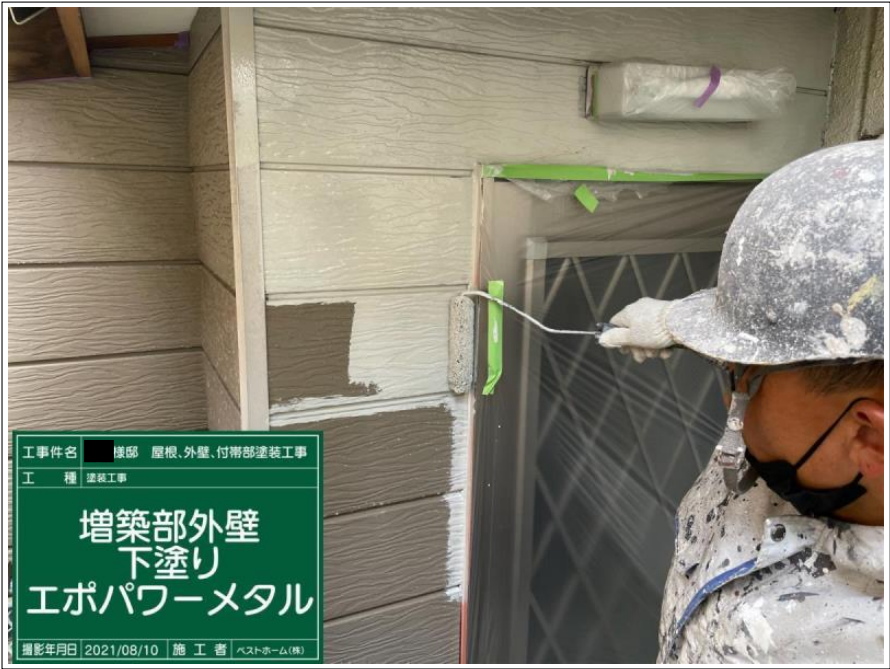
外壁 メイン部 (増築部)

下塗り (エポパワーメタルJY)

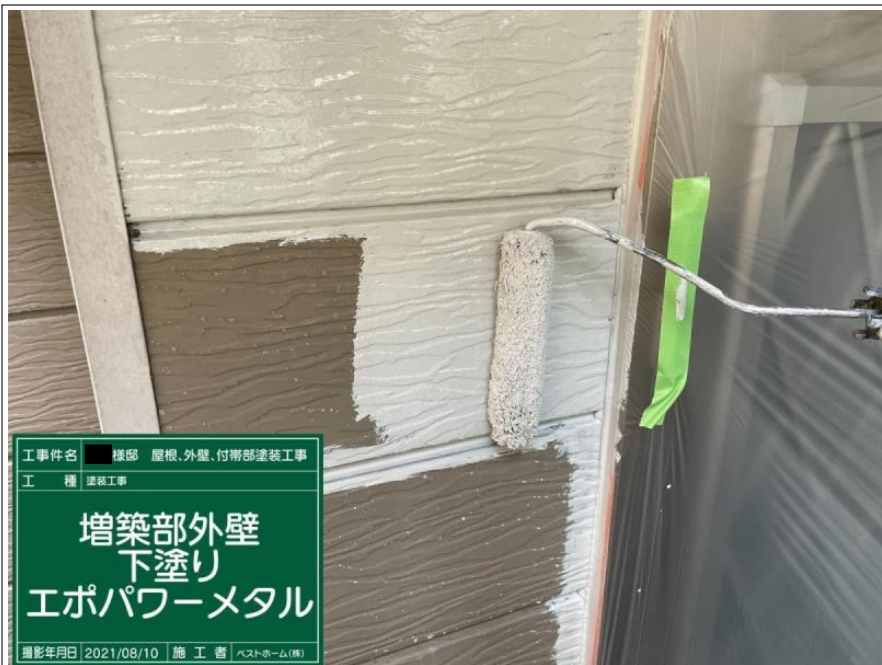
外壁 メイン部 (増築部)

工事件名 棟部 屋根、外壁、付帯部塗装工事  
 工 種 塗装工事  
**増築部外壁  
 下塗り  
 エポパワーメタル**  
 撮影年月日 2021/08/10 施 工 者 ベストホーム(株)

下塗り (エポパワーメタルJY)

施工中

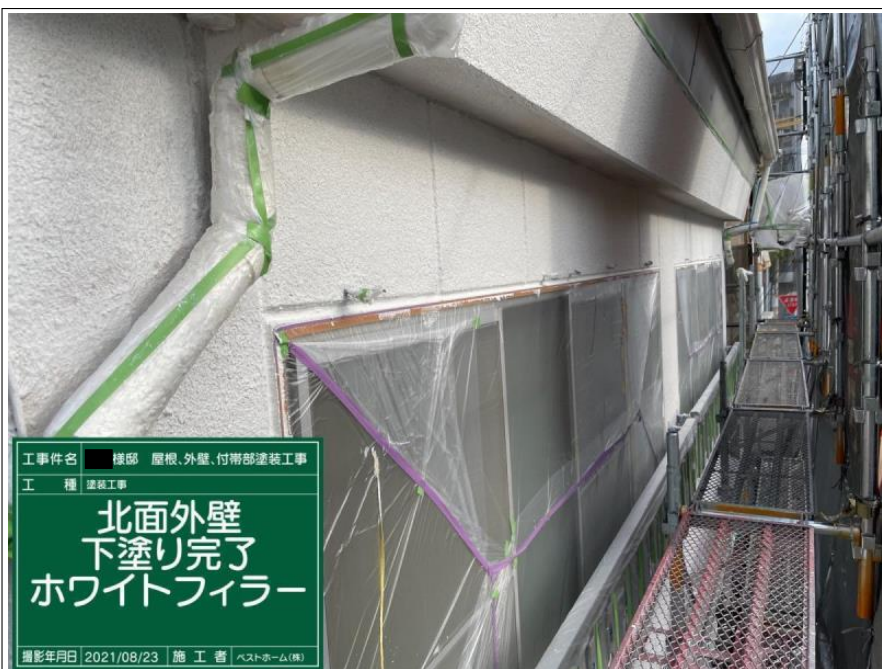
外壁メイン部 北面

工事件名 棟部 屋根、外壁、付帯部塗装工事  
 工 種 塗装工事  
**北面外壁  
 下塗り完了  
 ホワイトフィラー**  
 撮影年月日 2021/08/23 施 工 者 ベストホーム(株)

下塗り

完了

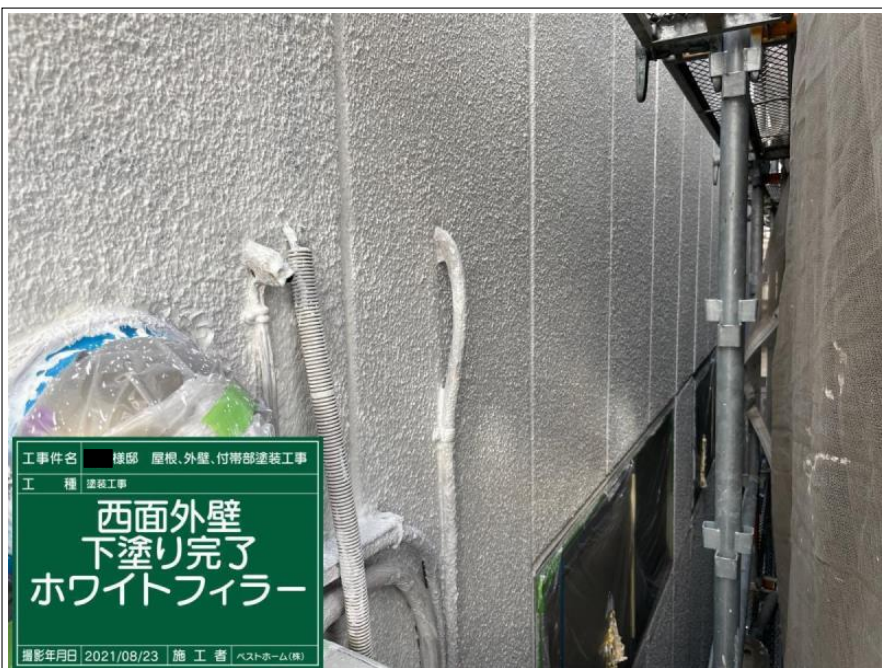
外壁メイン部 西面

工事件名 棟部 屋根、外壁、付帯部塗装工事  
 工 種 塗装工事  
**西面外壁  
 下塗り完了  
 ホワイトフィラー**  
 撮影年月日 2021/08/23 施 工 者 ベストホーム(株)

下塗り

完了

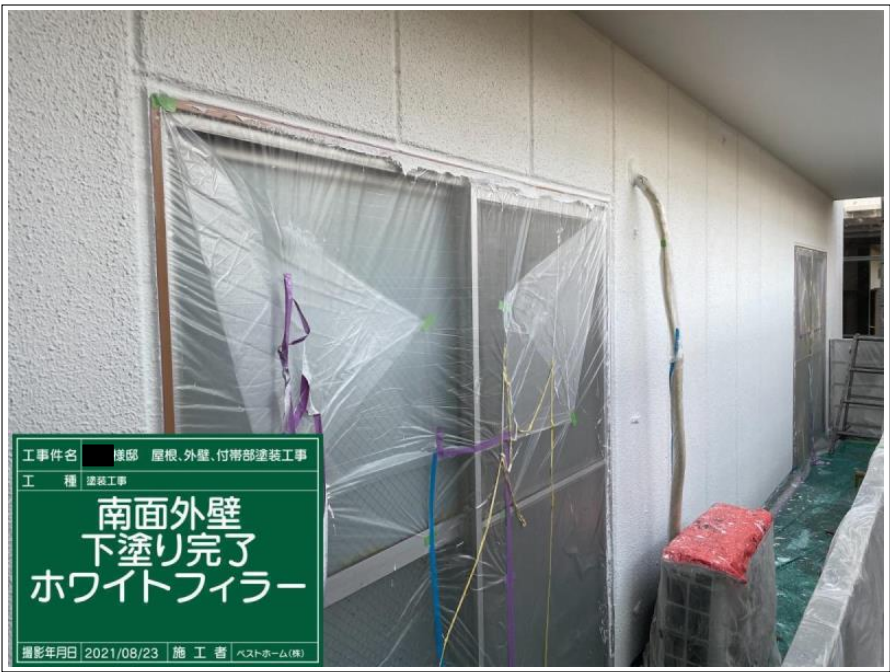
外壁メイン部 南面

下塗り

完了

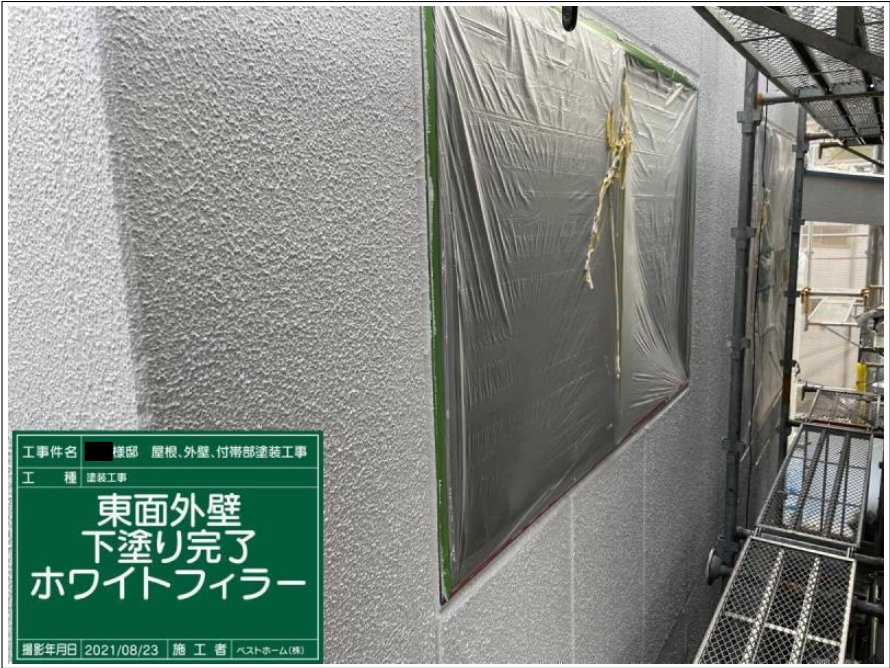
外壁メイン部 東面

下塗り

完了

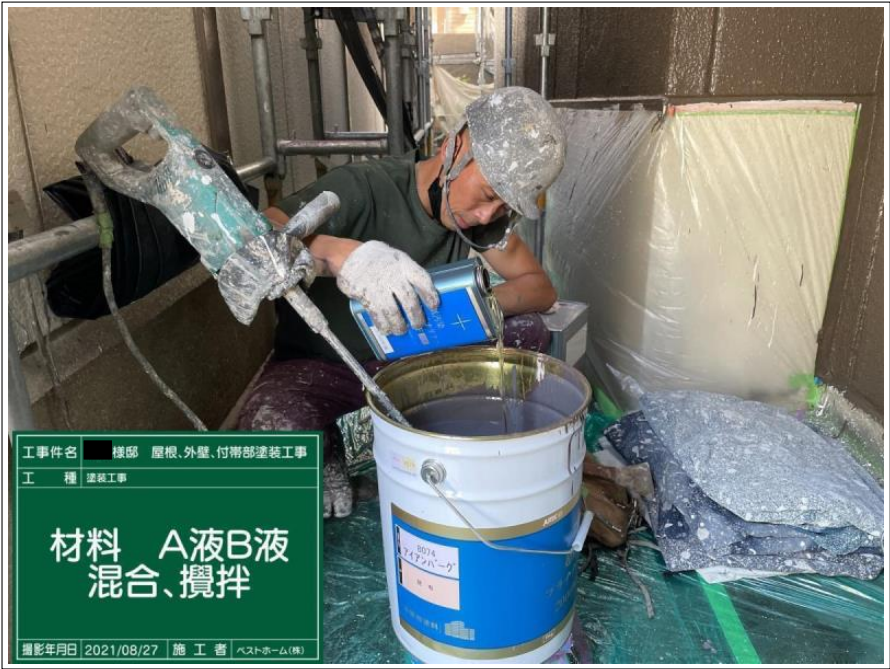
外壁 メイン部・増築部

A液・B液混入攪拌

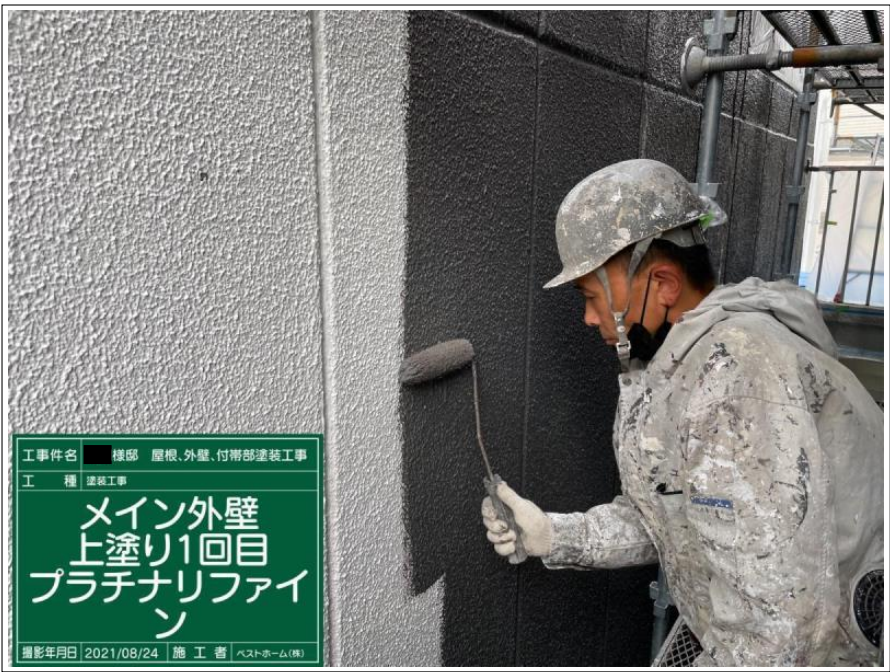
外壁 メイン部

上塗り 1回目

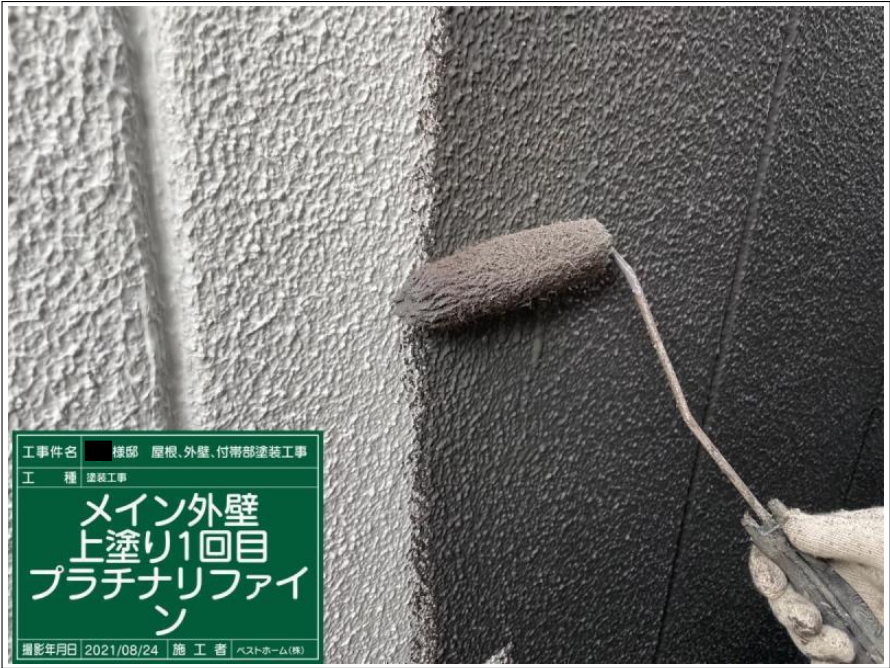
外壁 メイン部

上塗り 1回目

施工中

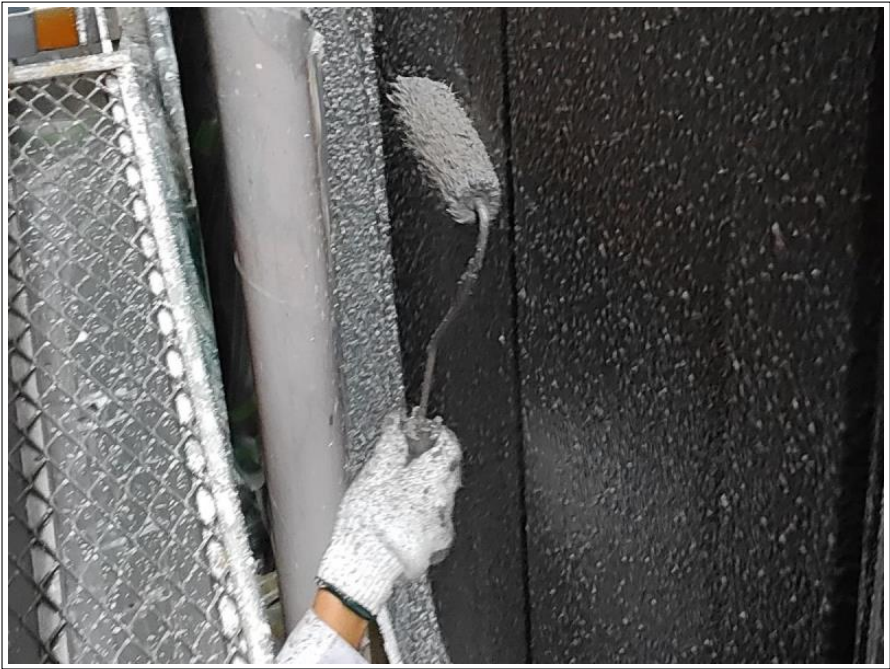
外壁 メイン部

上塗り 1回目

施工中

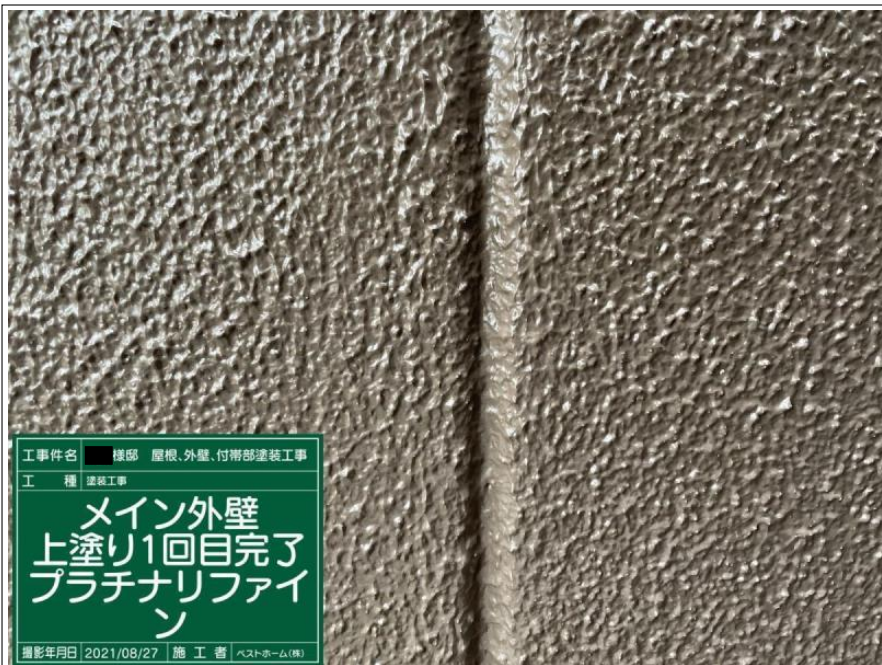
外壁 メイン部

上塗り1回目

完了

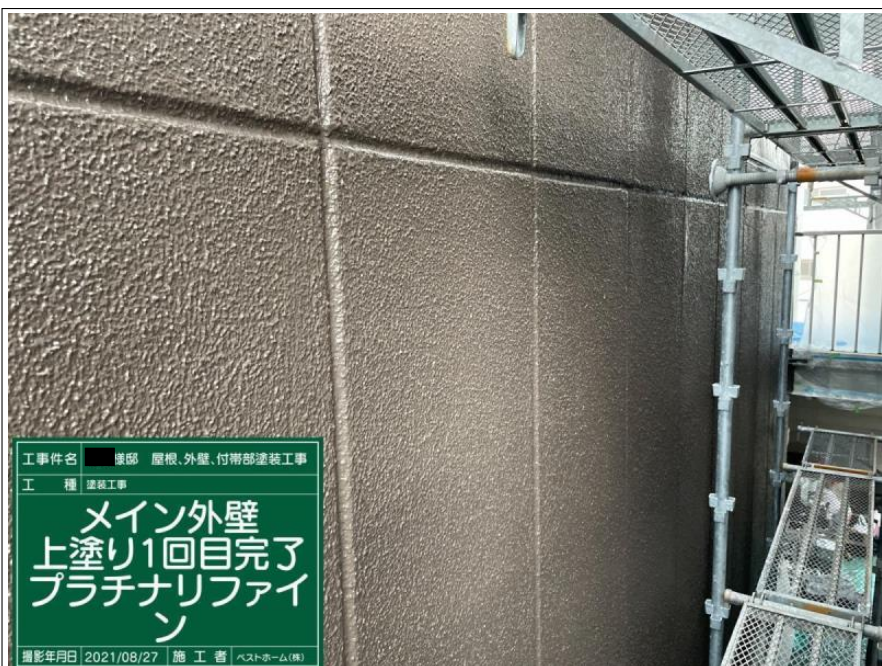
外壁 メイン部

上塗り1回目

完了

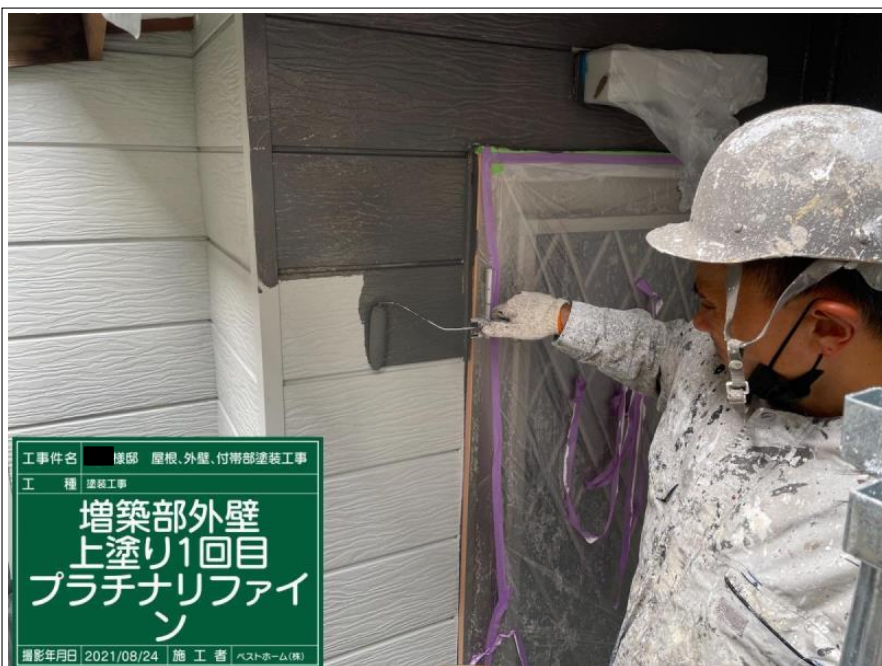
外壁 メイン部 (増築部)

上塗り1回目

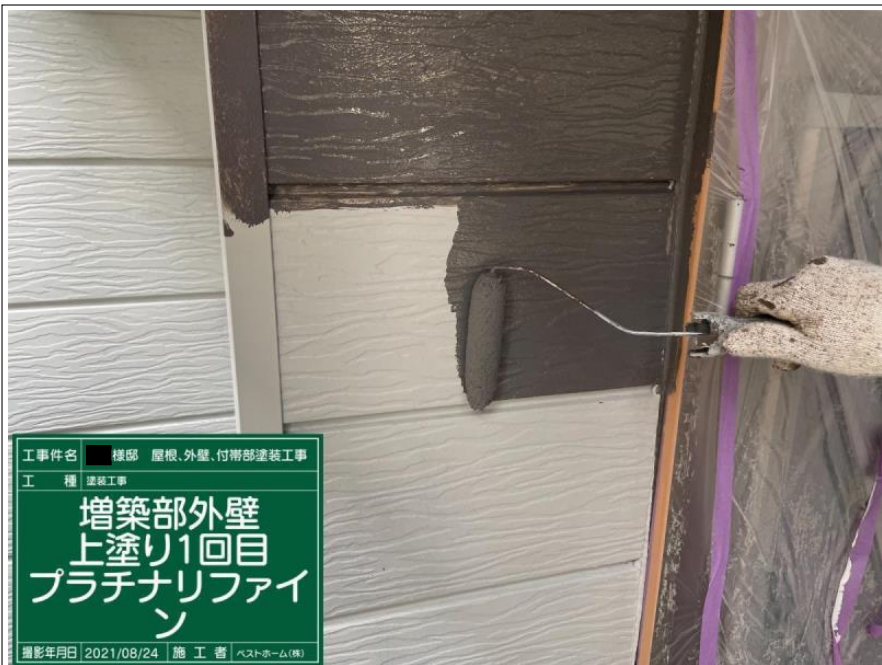
外壁 メイン部 (増築部)

工事件名 ■ 棟部 屋根、外壁、付帯部塗装工事  
工 種 塗装工事  
**増築部外壁  
上塗り1回目  
プラチナリファイン**  
撮影年月日 2021/08/24 | 施 工 者 | ベストホーム(株)

上塗り1回目

施工中

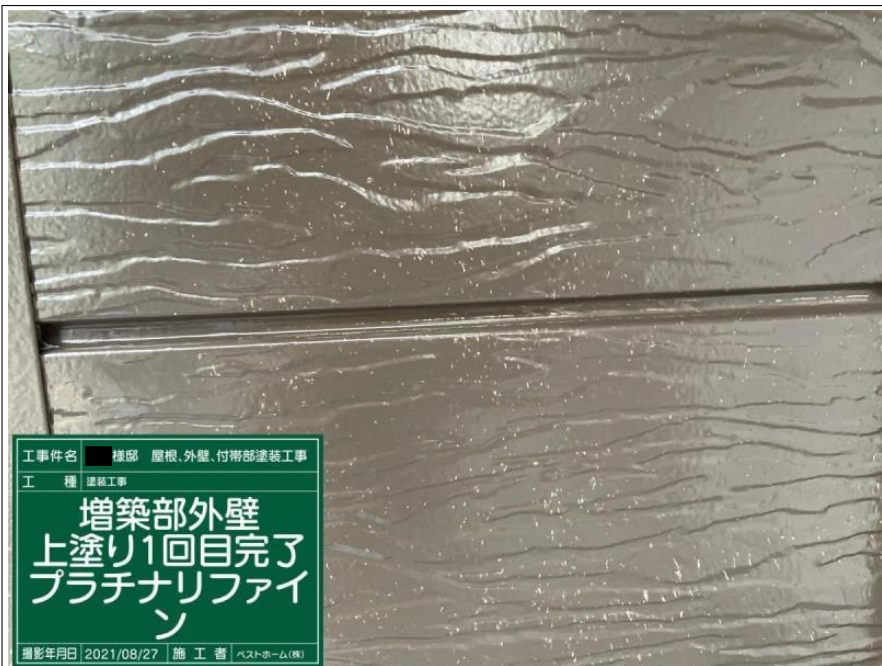
外壁 メイン部 (増築部)

工事件名 ■ 棟部 屋根、外壁、付帯部塗装工事  
工 種 塗装工事  
**増築部外壁  
上塗り1回目完了  
プラチナリファイン**  
撮影年月日 2021/08/27 | 施 工 者 | ベストホーム(株)

上塗り1回目

完了

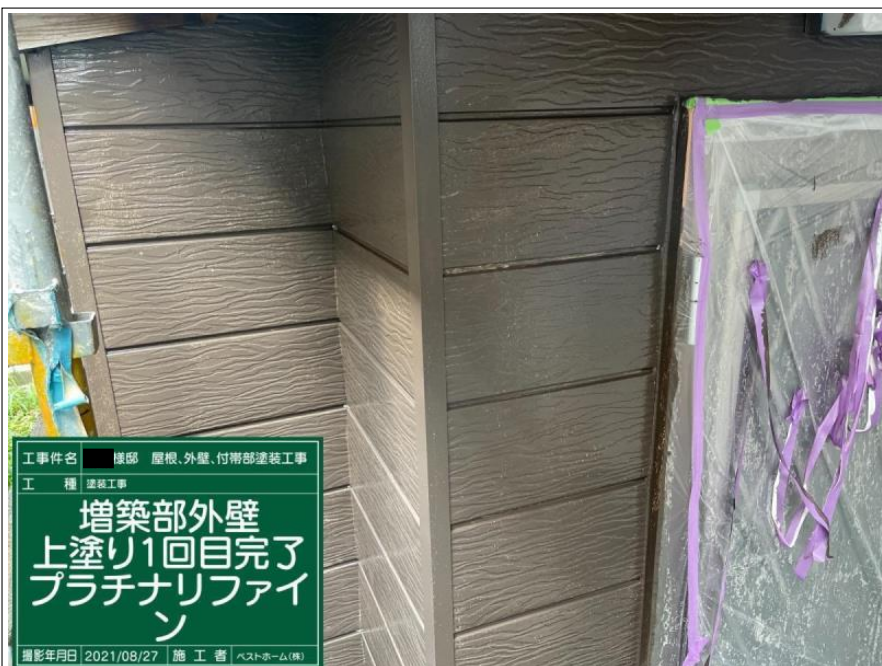
外壁 メイン部 (増築部)

工事件名 ■ 棟部 屋根、外壁、付帯部塗装工事  
工 種 塗装工事  
**増築部外壁  
上塗り1回目完了  
プラチナリファイン**  
撮影年月日 2021/08/27 | 施 工 者 | ベストホーム(株)

上塗り1回目

完了

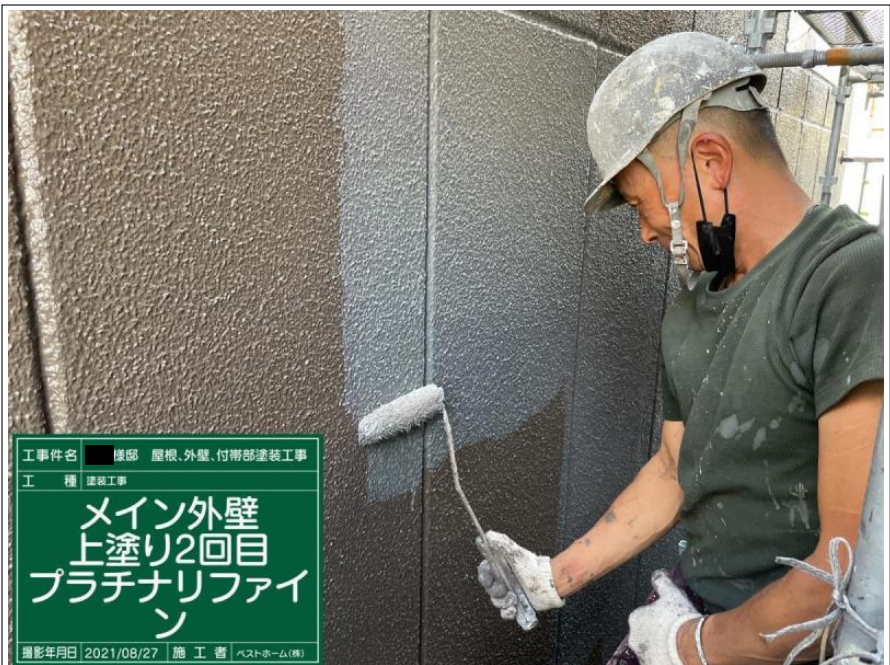
外壁 メイン部

上塗り 2回目

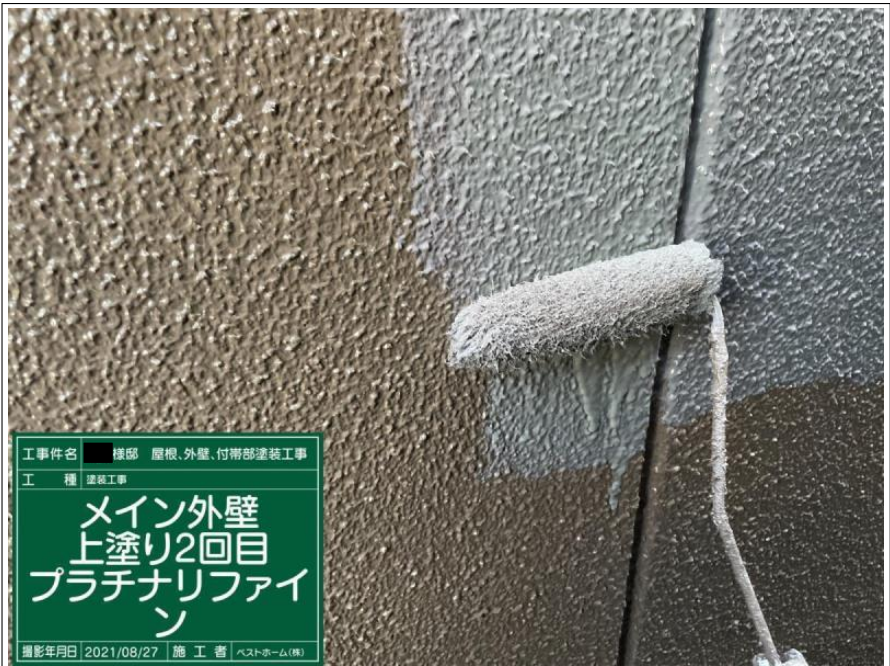
外壁 メイン部

上塗り 2回目

施工中

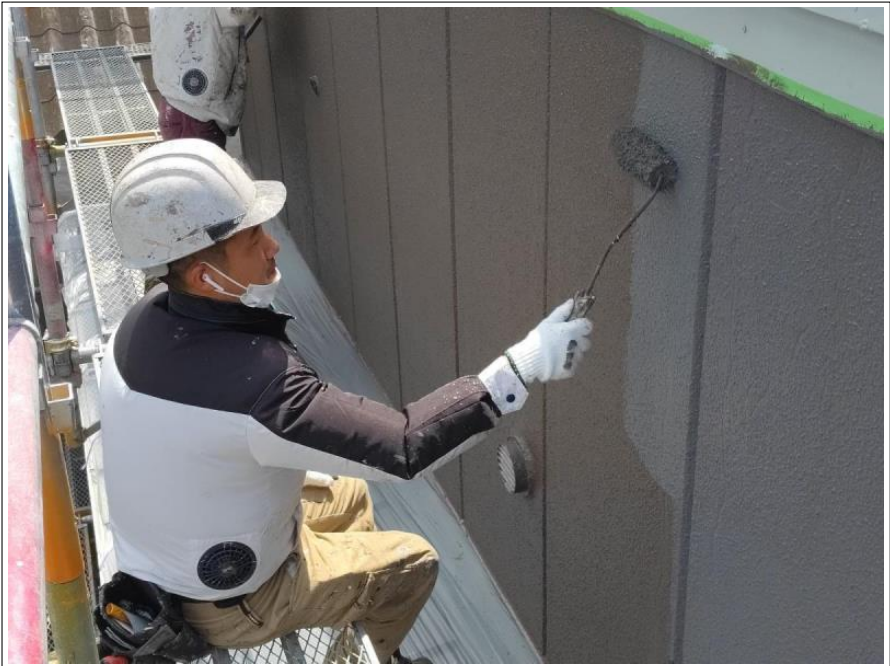
外壁 メイン部

上塗り 2回目

施工中

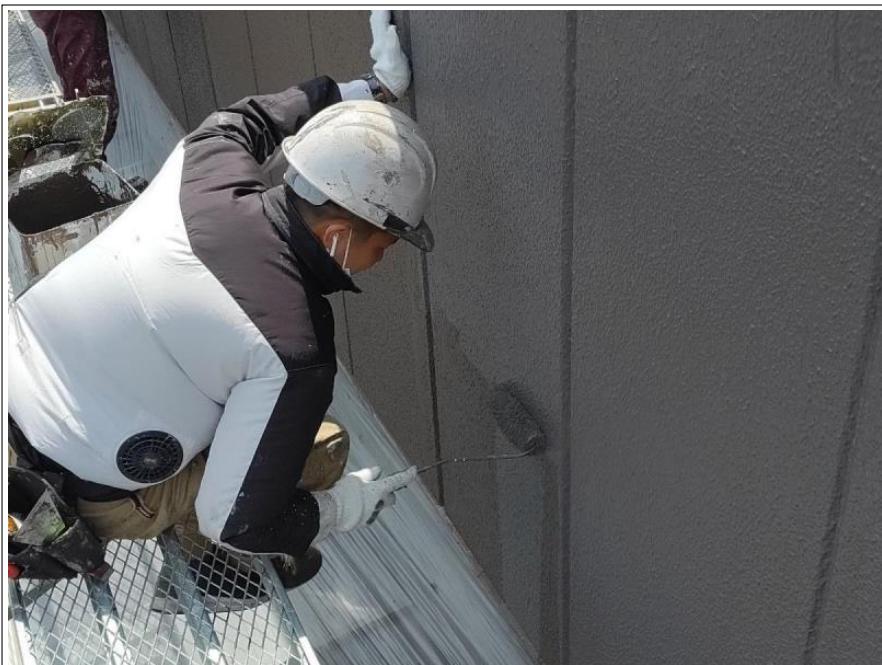
外壁 メイン部

上塗り 2回目

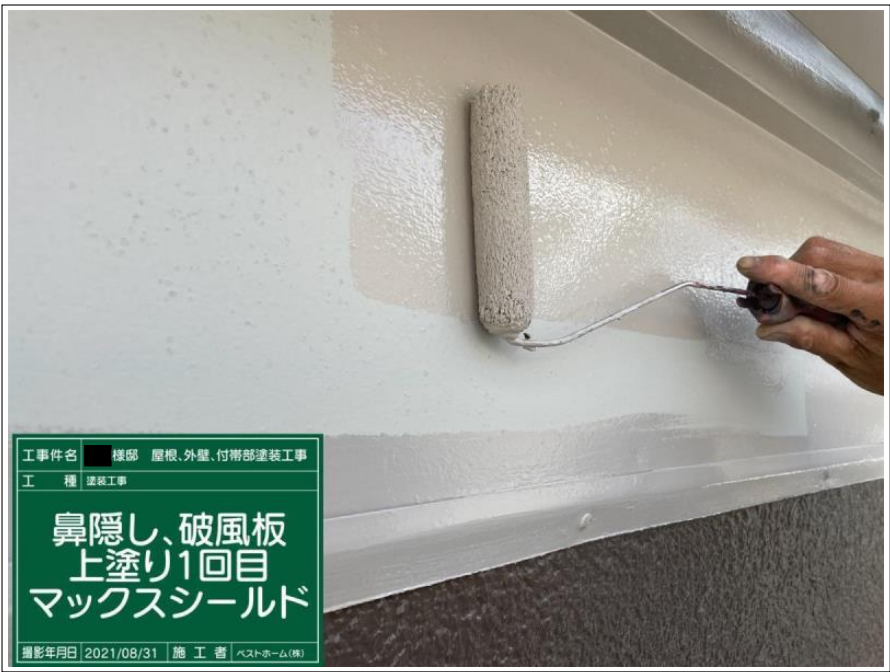
鼻隠し・破風

上塗り1回目

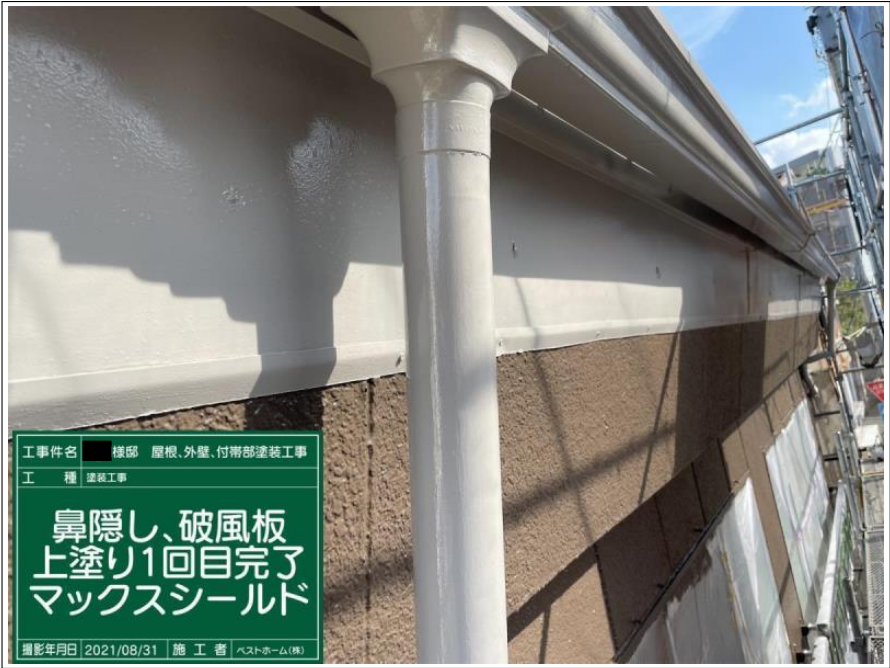
鼻隠し・破風

上塗り1回目

施工中

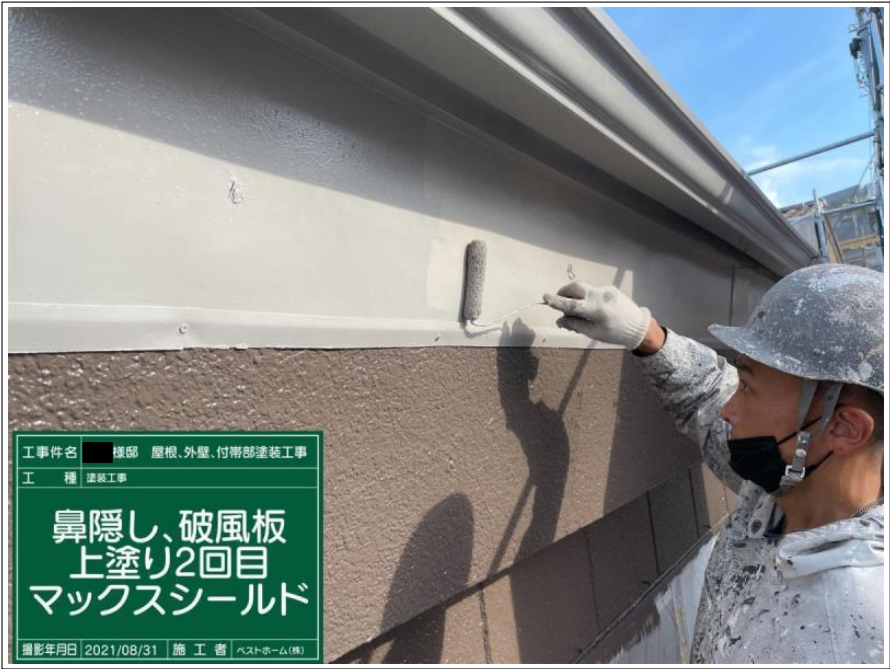
鼻隠し・破風

上塗り1回目

完了

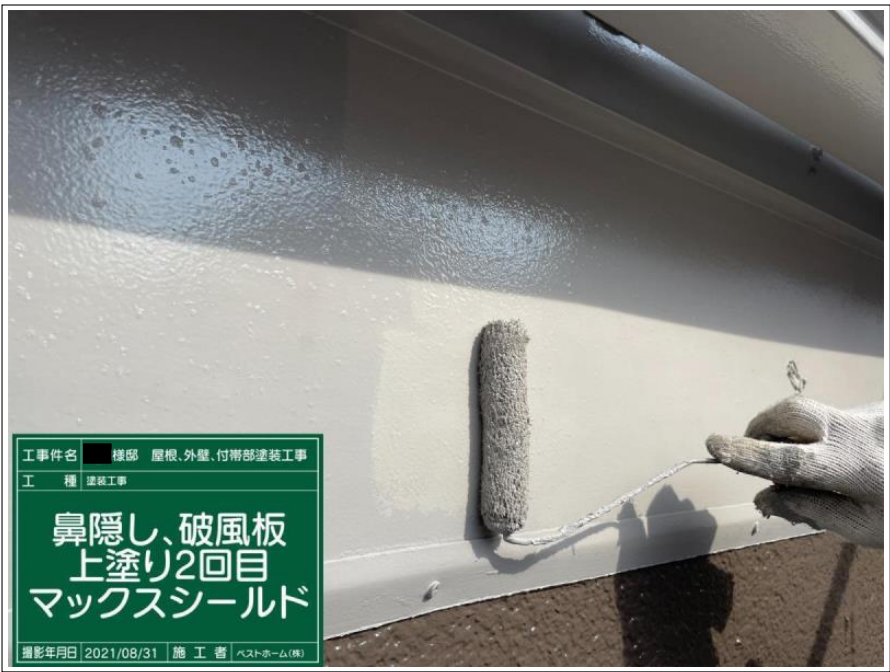
鼻隠し・破風

上塗り2回目

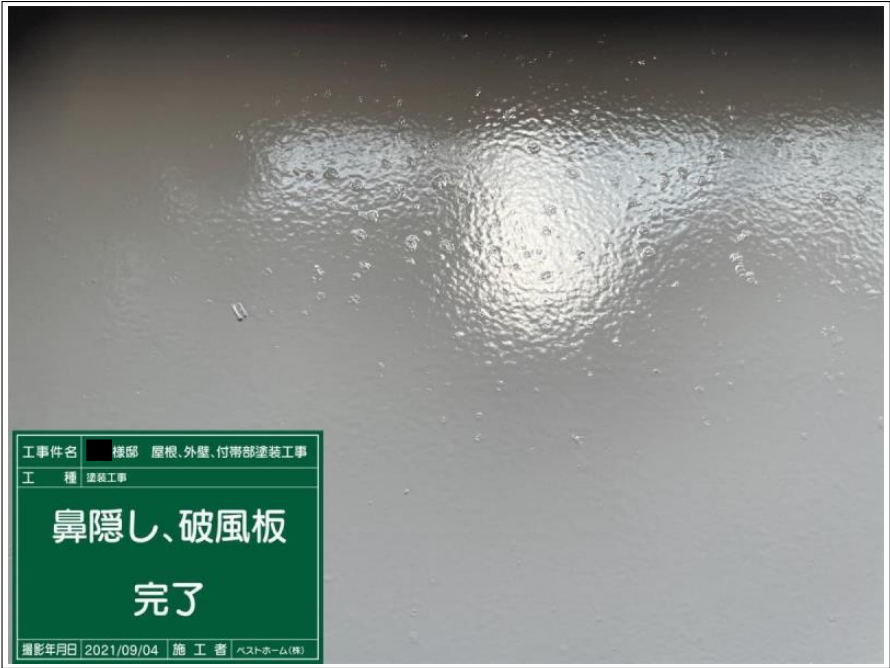
鼻隠し・破風

上塗り2回目

施工中

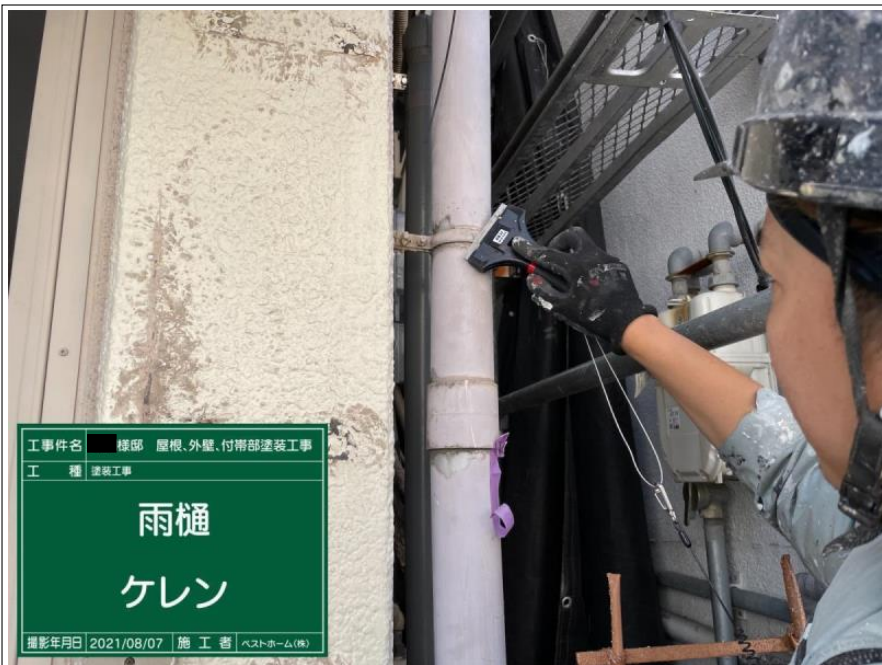
雨樋

施工前

工事件名	棟部 屋根、外壁、付帯部塗装工事
工種	塗装工事
<b>雨樋</b>	
<b>着工前</b>	
撮影年月日	2021/08/07
施工者	ベストホーム(株)
