# 工事写真報告書

工事箇所 住宅塗装 及び その他改修工事

工事住所 北九州市 戸畑区 幸町

工事施工者 ベストホーム株式会社

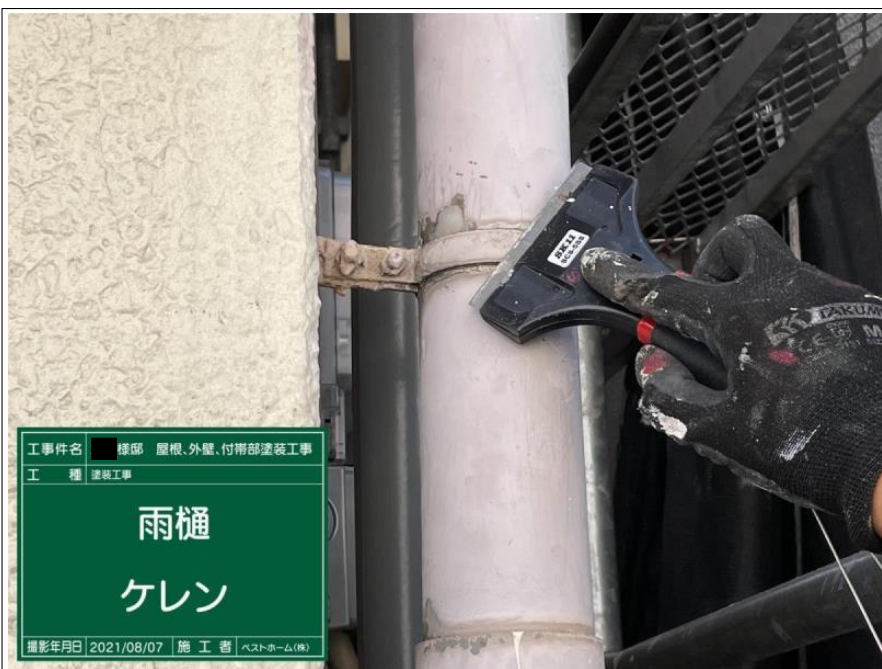
雨樋

下地処理

ケレン中

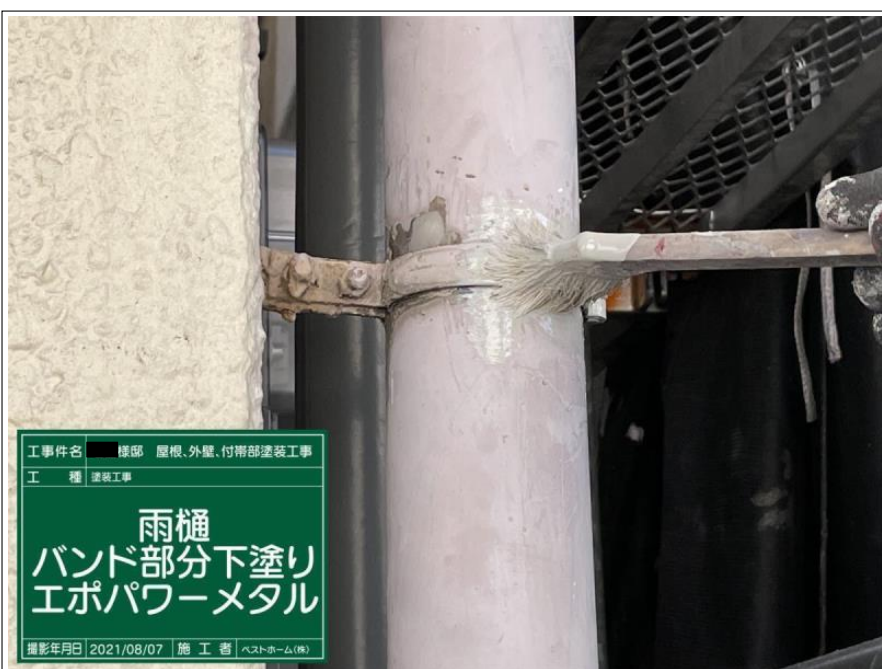
雨樋 バンド部

下地処理

錆止め塗布

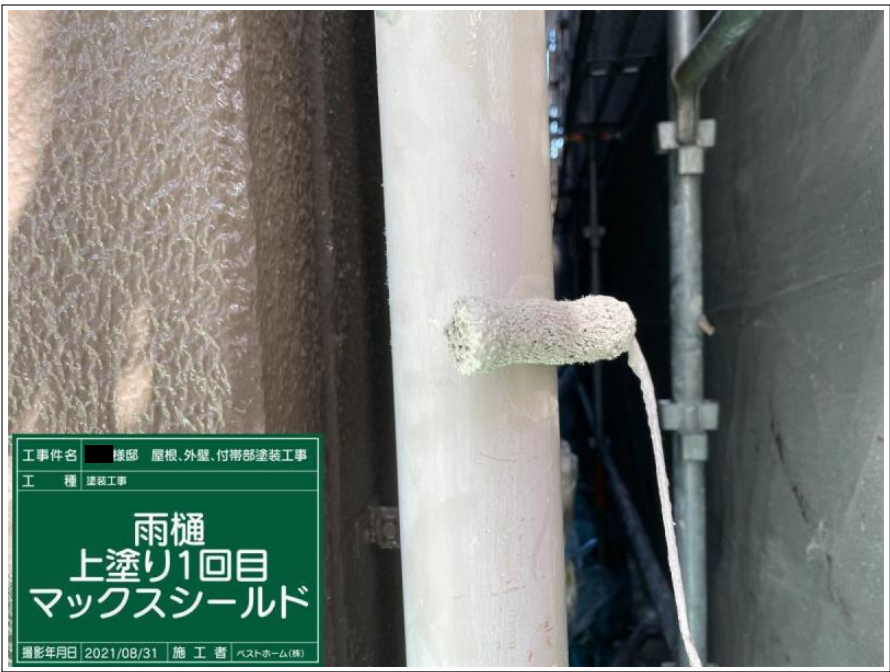
雨樋

上塗り1回目

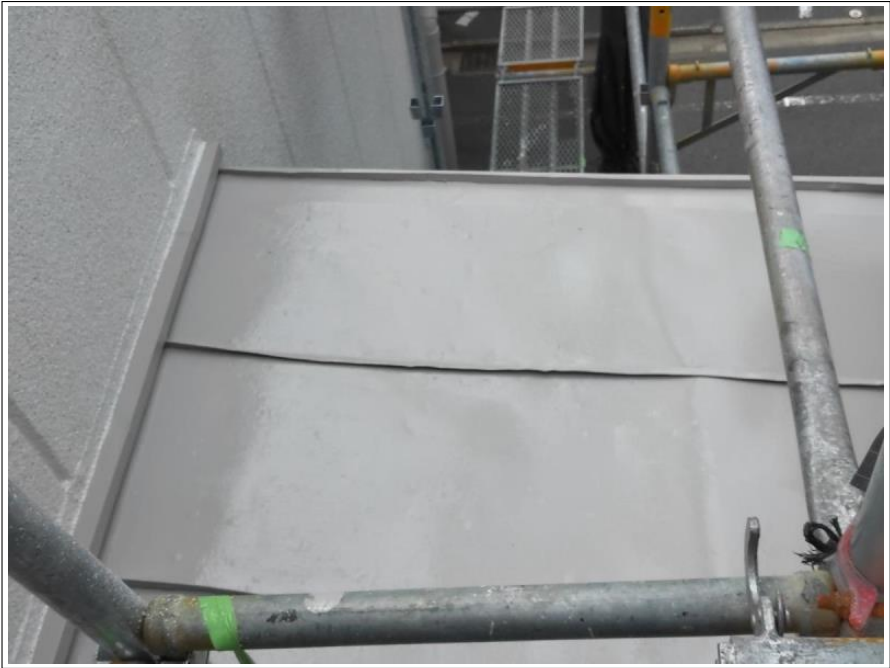
庇

下地処理

ケレン完了

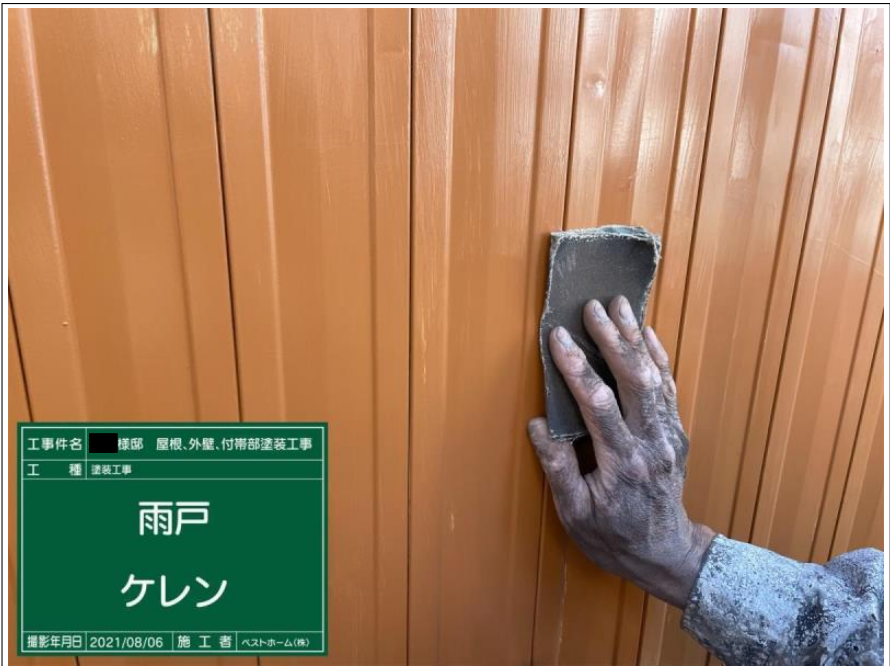
雨戸

工事件名 様邸 屋根、外壁、付帯部塗装工事  
工 種 塗装工事  
**雨戸**  
**ケレン**  
撮影年月日 2021/08/06 施 工 者 ベストホーム(株)

下地処理

ケレン中

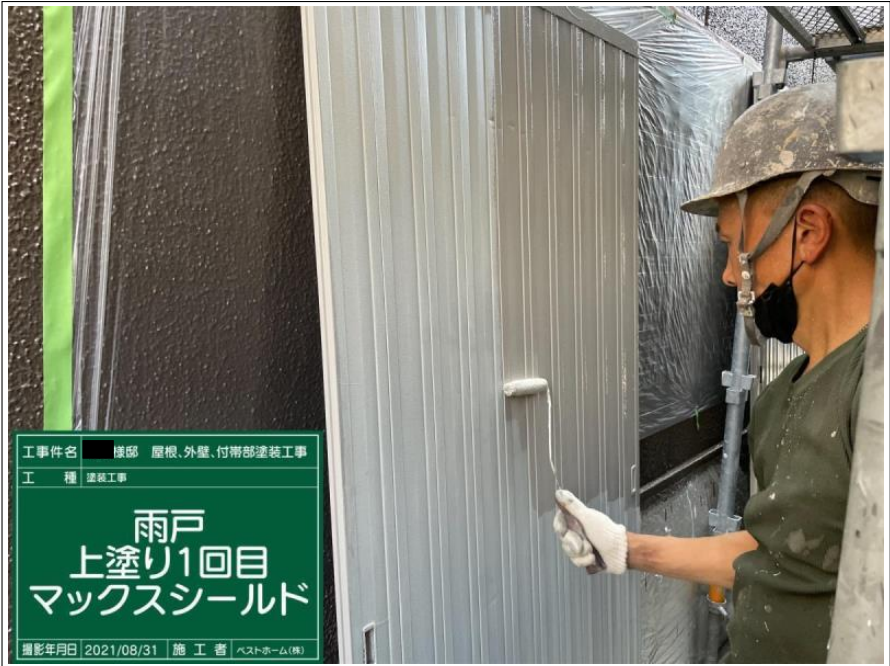
雨戸

上塗り 1 回目

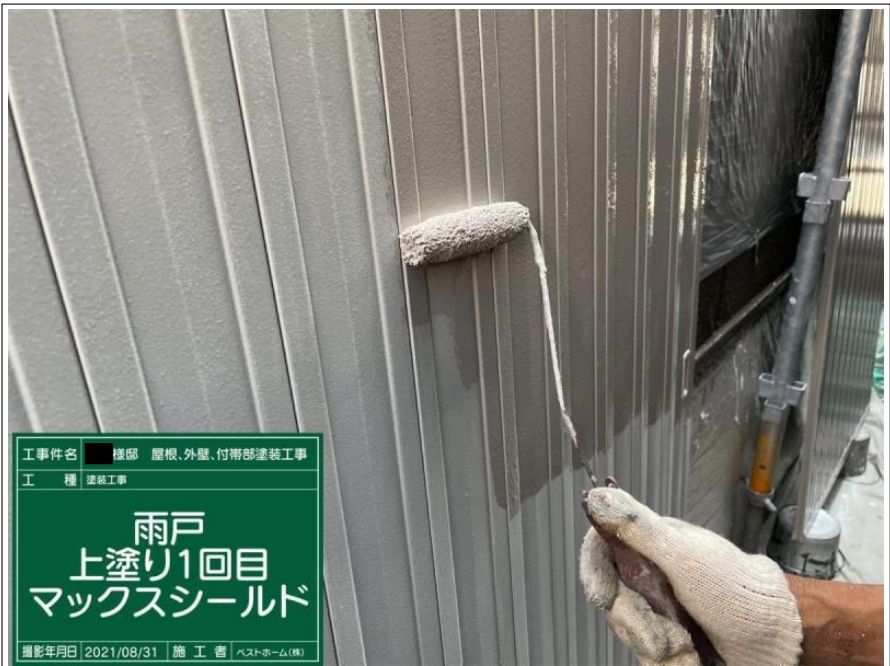
雨戸

上塗り 1 回目

施工中

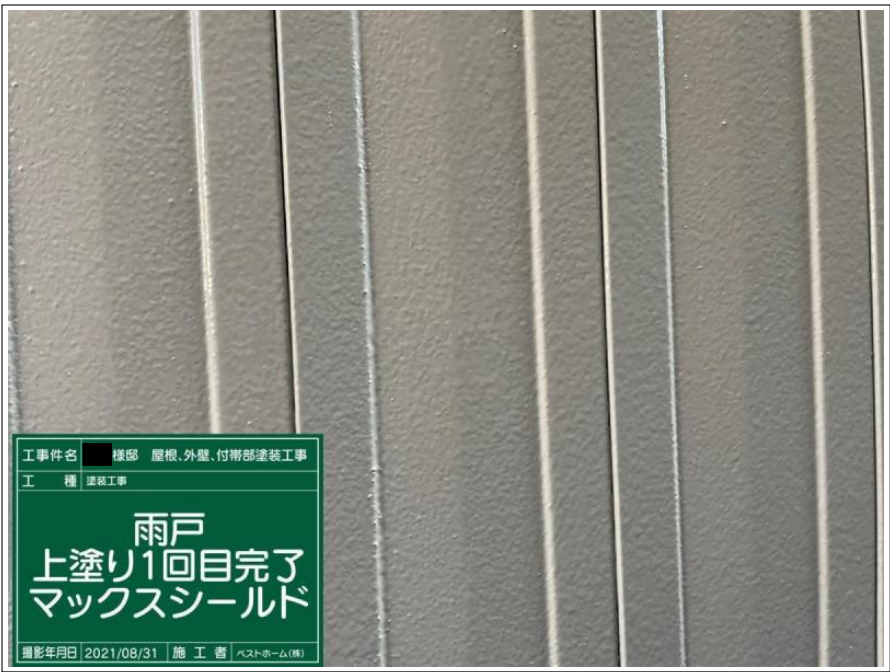
雨戸

工事件名 様邸 屋根、外壁、付帯部塗装工事  
 工 種 塗装工事  
**雨戸**  
**上塗り1回目完了**  
**マックスシールド**  
 撮影年月日 2021/08/31 施 工 者 ベストホーム(株)

上塗り 1 回目

完了

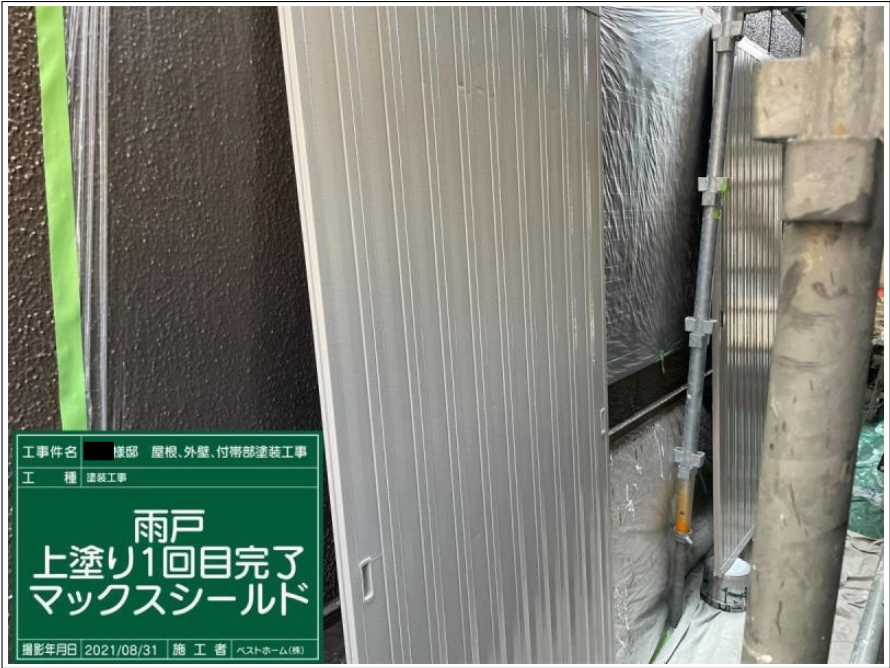
雨戸

工事件名 様邸 屋根、外壁、付帯部塗装工事  
 工 種 塗装工事  
**雨戸**  
**上塗り1回目完了**  
**マックスシールド**  
 撮影年月日 2021/08/31 施 工 者 ベストホーム(株)

上塗り 1 回目

完了

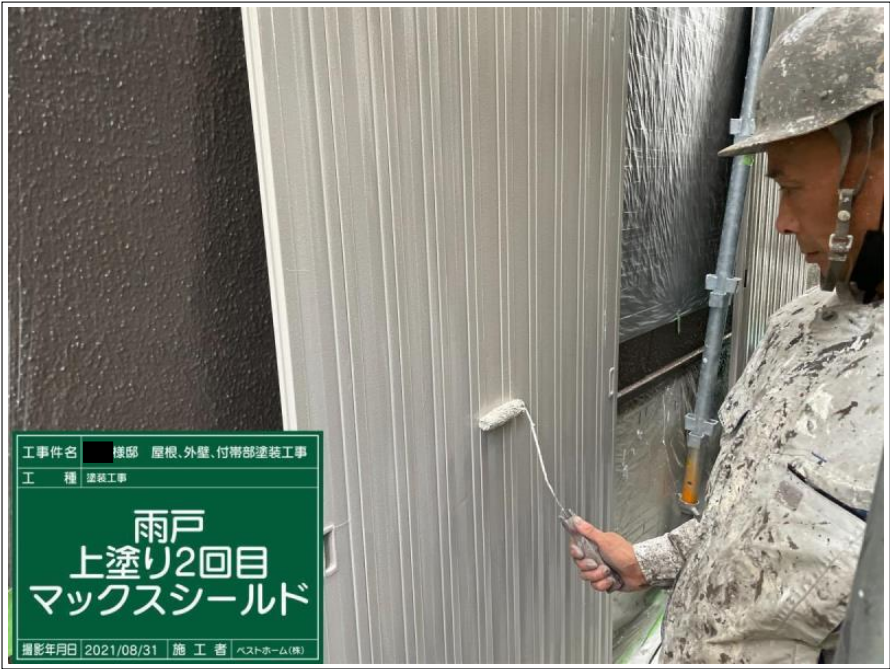
雨戸

工事件名 様邸 屋根、外壁、付帯部塗装工事  
 工 種 塗装工事  
**雨戸**  
**上塗り2回目**  
**マックスシールド**  
 撮影年月日 2021/08/31 施 工 者 ベストホーム(株)

上塗り 2 回目

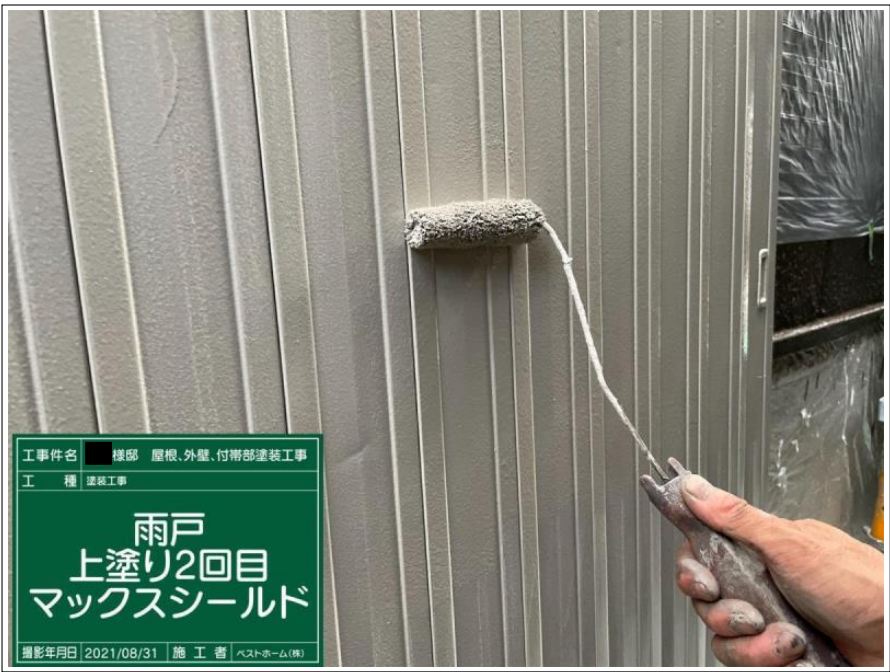
雨戸

上塗り2回目

施工中

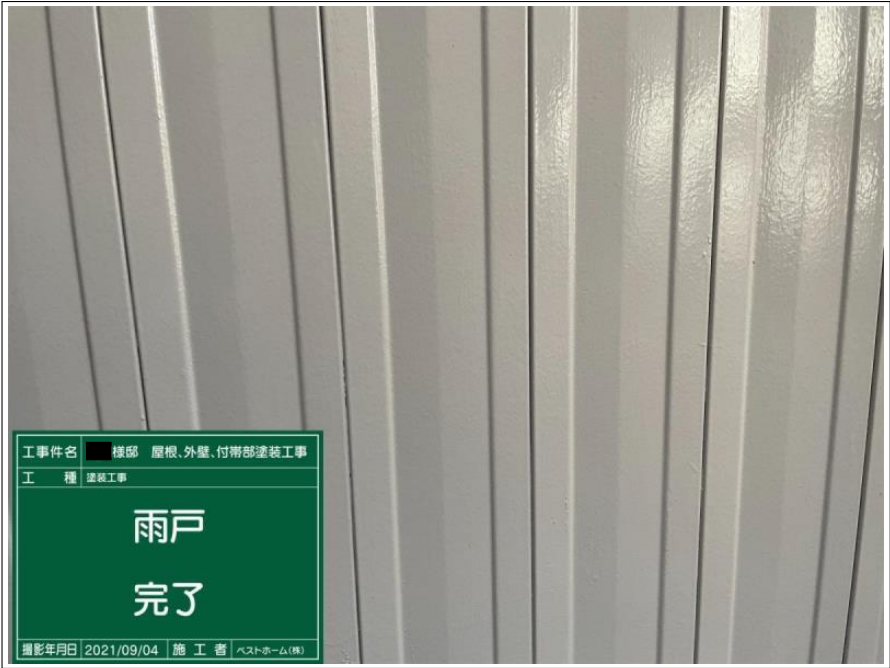
雨戸

施工完了

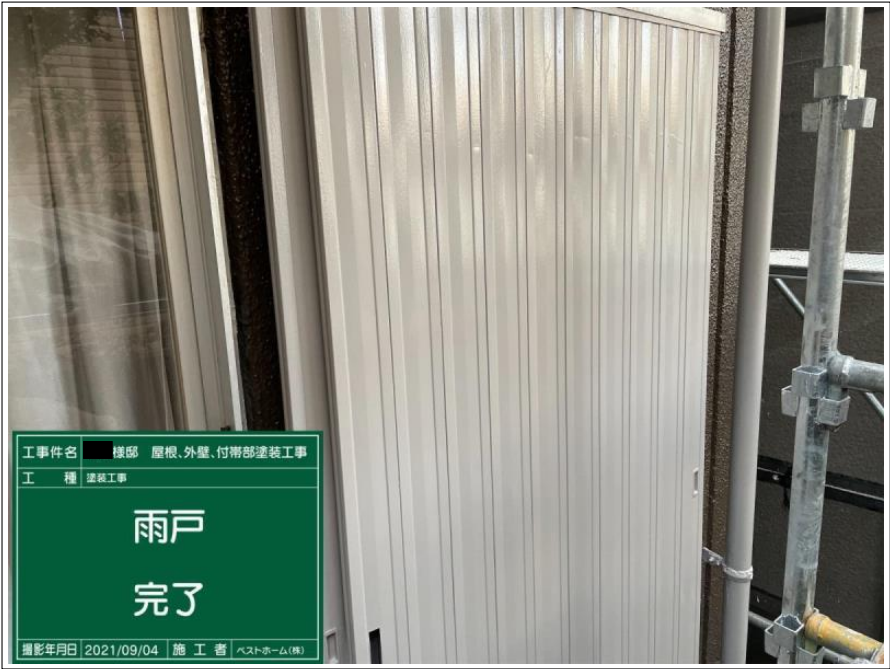
雨戸

施工完了

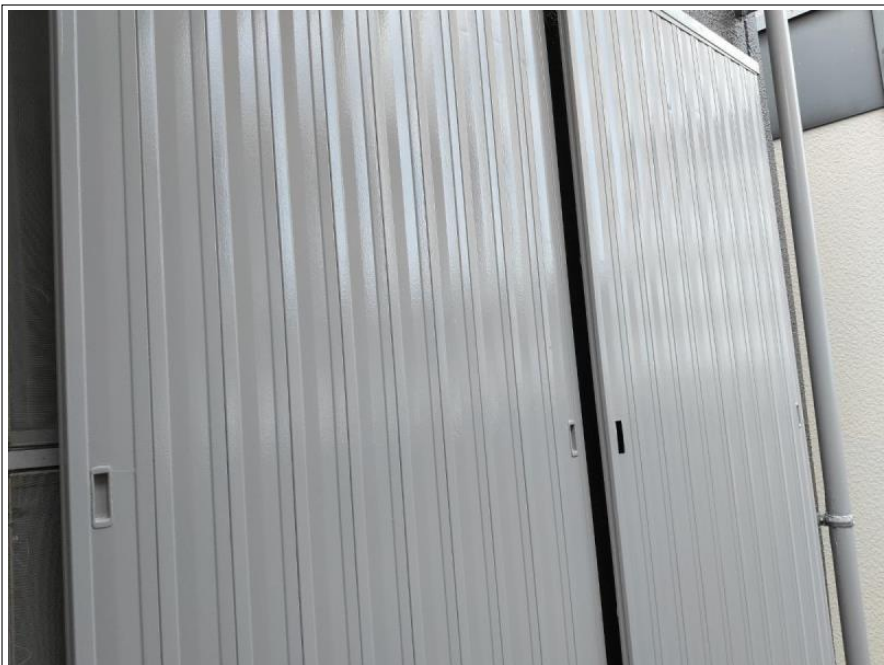
雨戸

施工完了

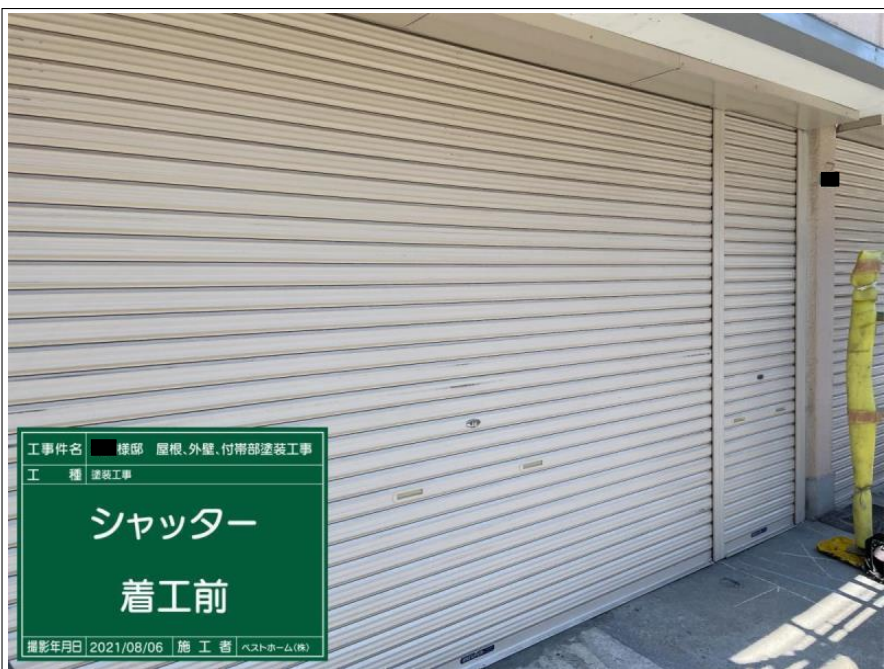
シャッター

施工前

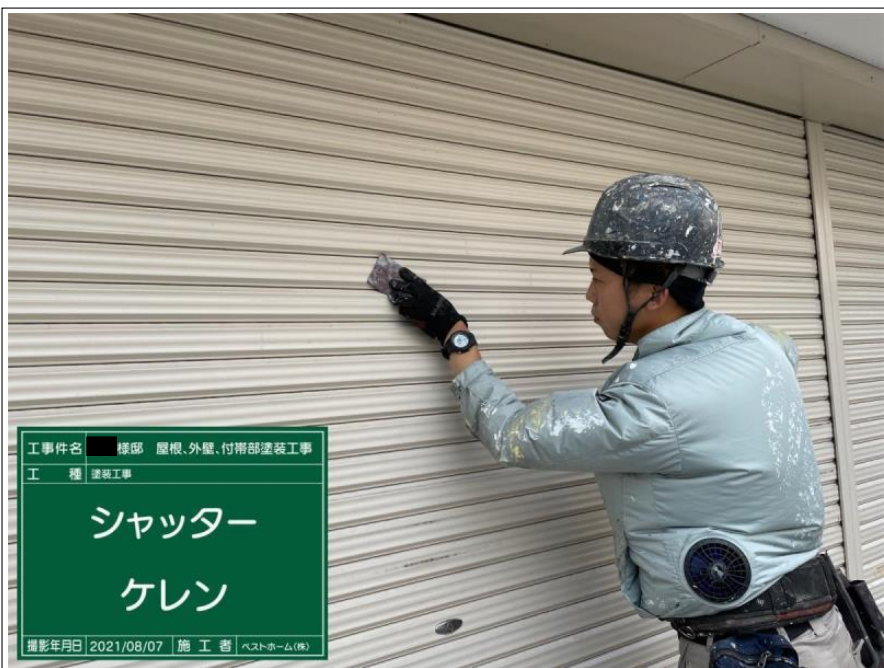
シャッター

下地処理

ケレン中

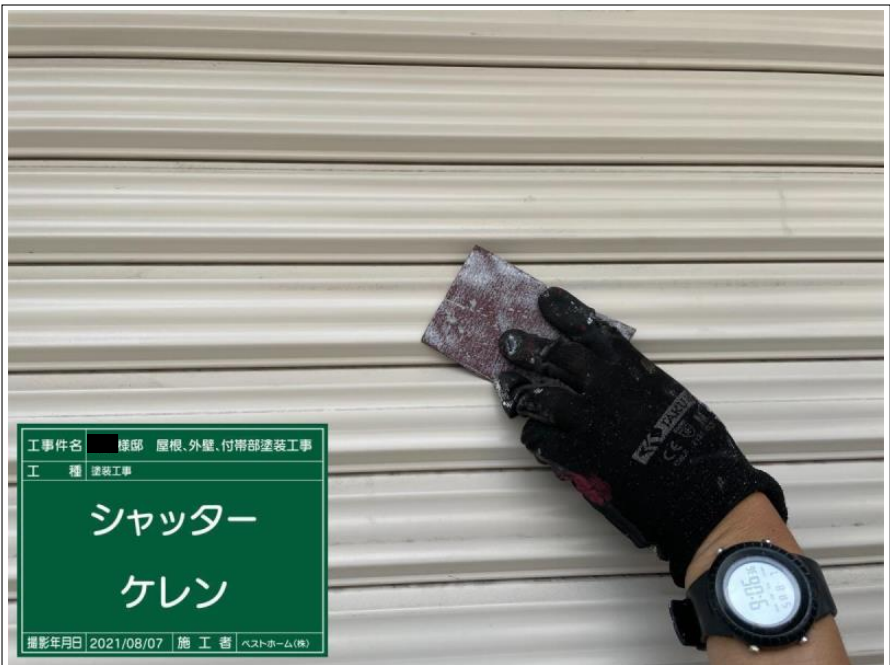
シャッター

工事件名 ■ 様邸 屋根、外壁、付帯部塗装工事  
 工 種 塗装工事  
**シャッター  
ケレン**  
 撮影年月日 2021/08/07 | 施 工 者 ベストホーム(株)

下地処理

ケレン中

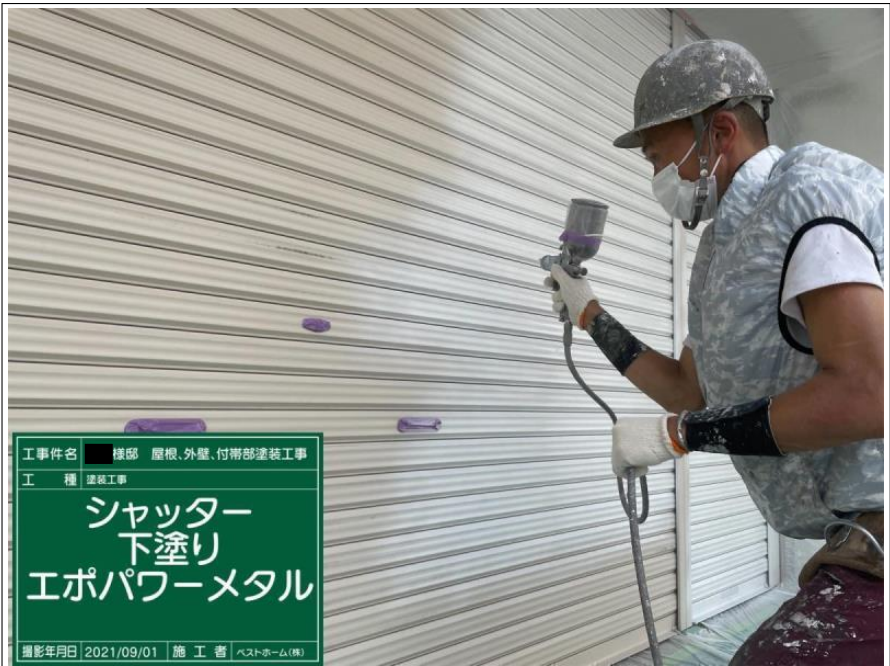
シャッター

工事件名 ■ 様邸 屋根、外壁、付帯部塗装工事  
 工 種 塗装工事  
**シャッター  
下塗り  
エポパワーメタル**  
 撮影年月日 2021/09/01 | 施 工 者 ベストホーム(株)

下地処理

錆止め塗布

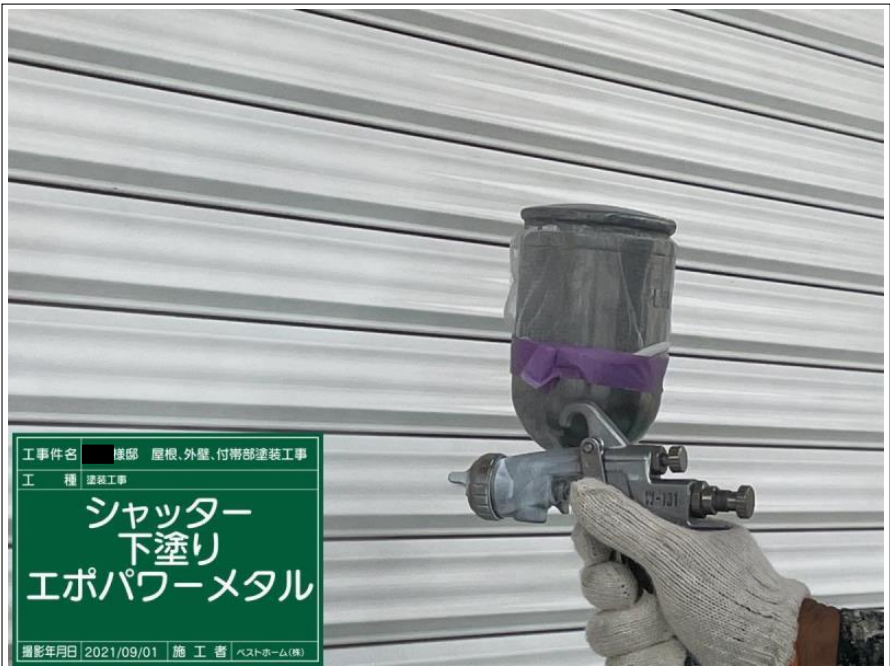
シャッター

工事件名 ■ 様邸 屋根、外壁、付帯部塗装工事  
 工 種 塗装工事  
**シャッター  
下塗り  
エポパワーメタル**  
 撮影年月日 2021/09/01 | 施 工 者 ベストホーム(株)

下地処理

錆止め塗布

施工中

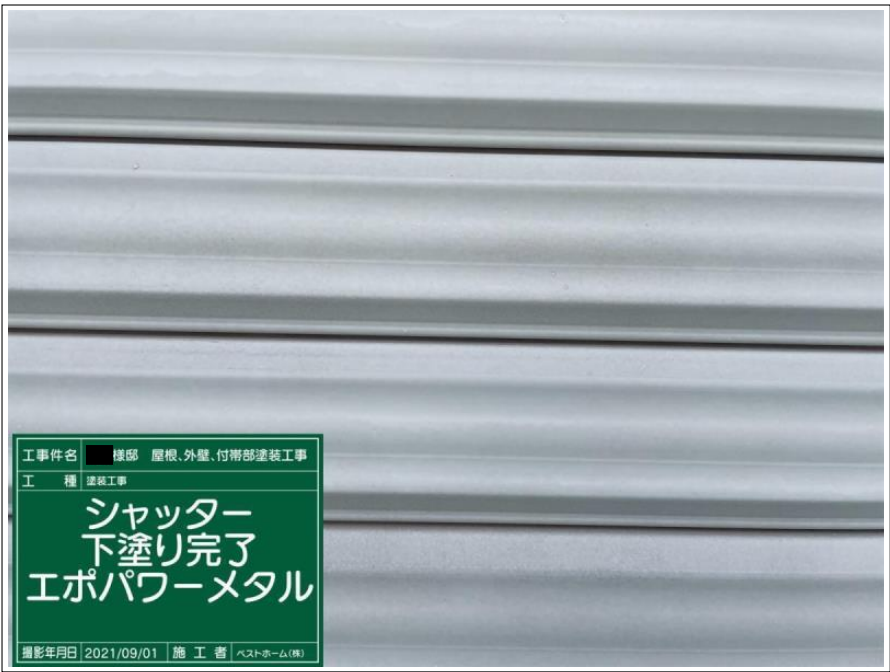
シャッター

下地処理

錆止め塗布

完了

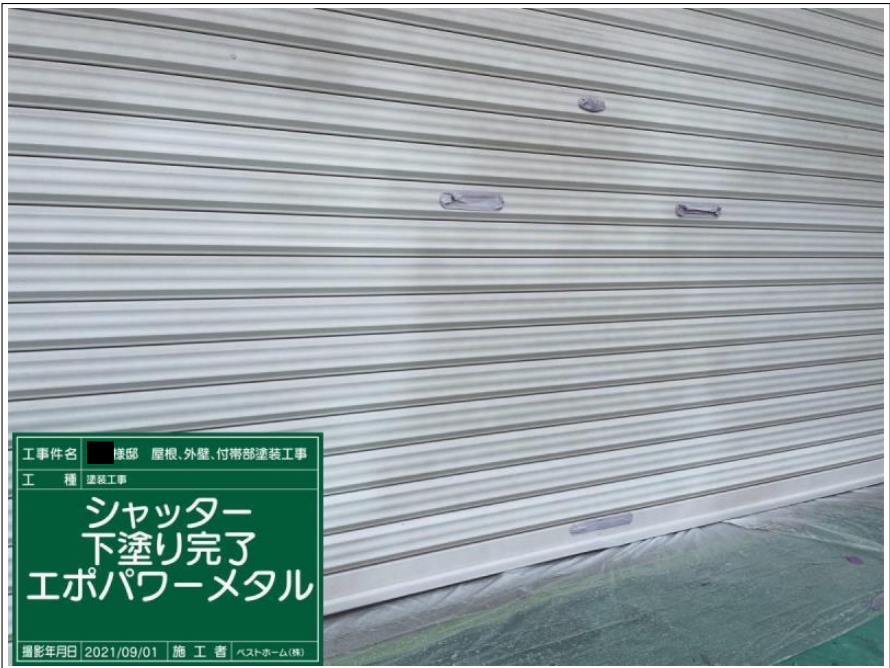
シャッター

下地処理

錆止め塗布

完了

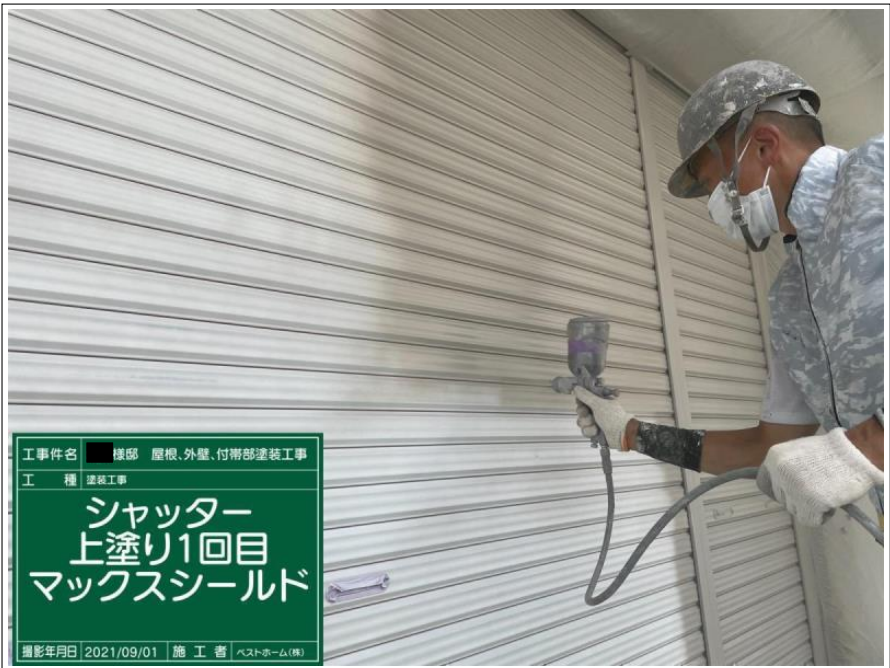
シャッター

上塗り1回目

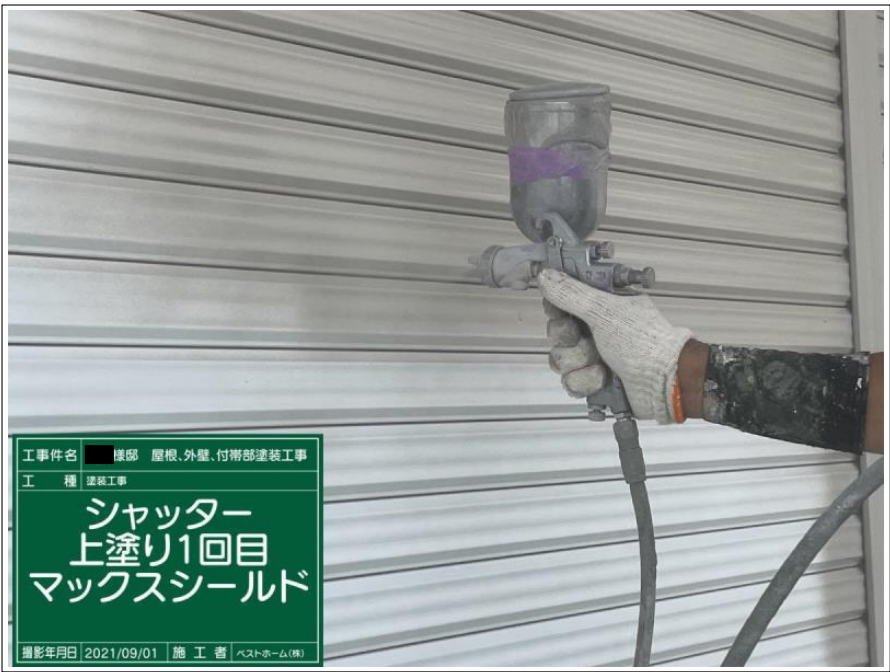
シャッター

上塗り 1 回目

施工中

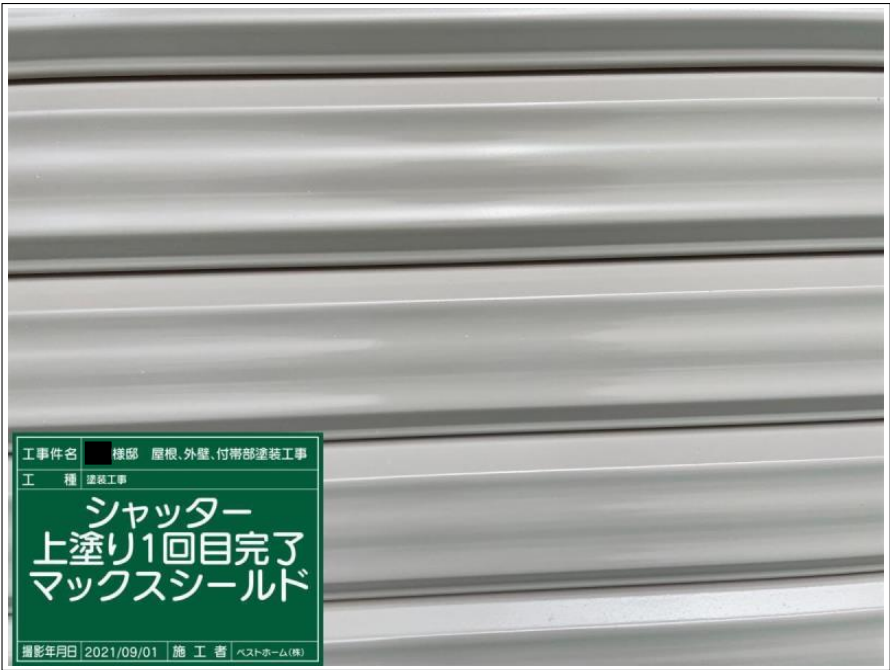
シャッター

上塗り 1 回目

完了

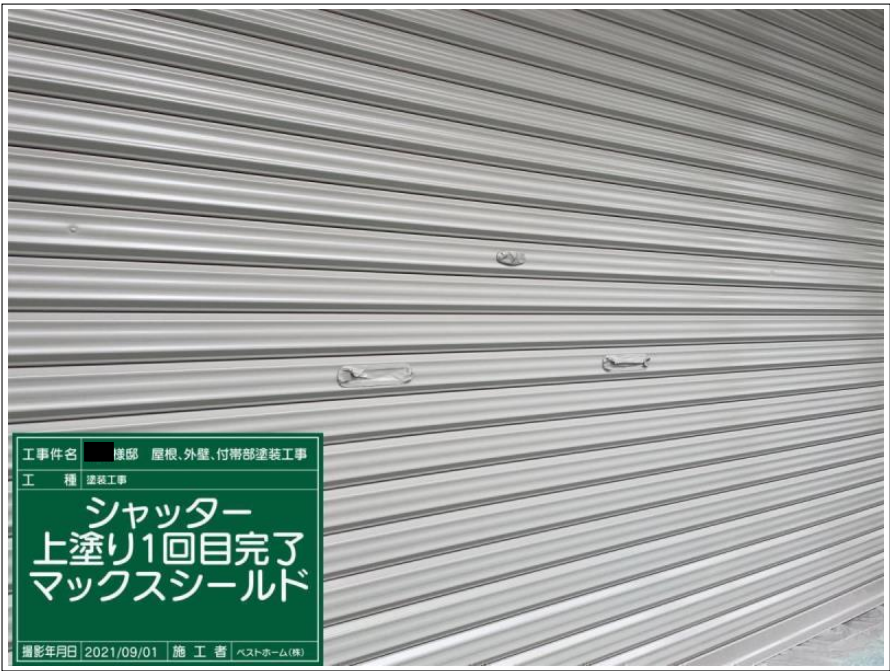
シャッター

上塗り 1 回目

完了

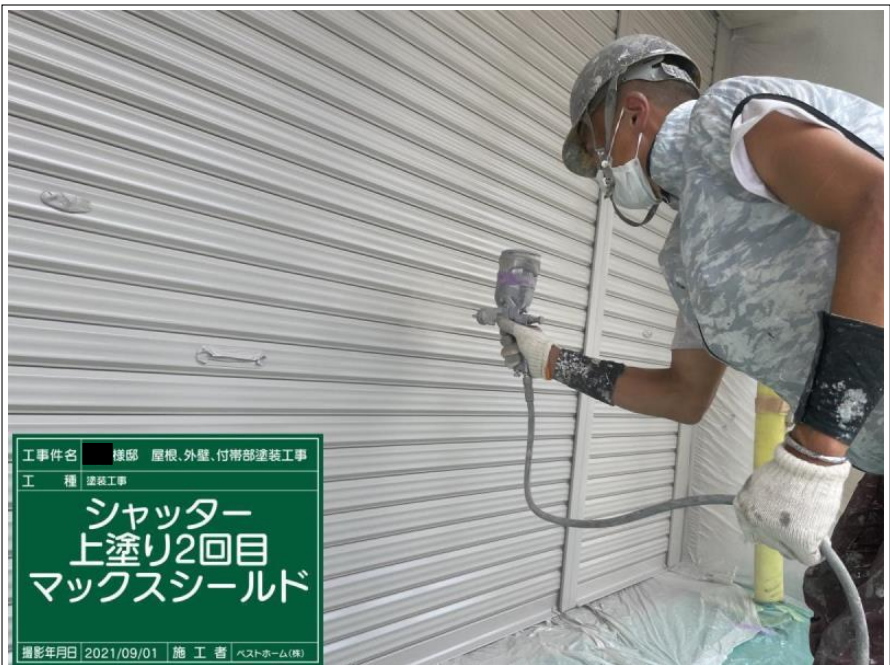
シャッター

上塗り 2回目

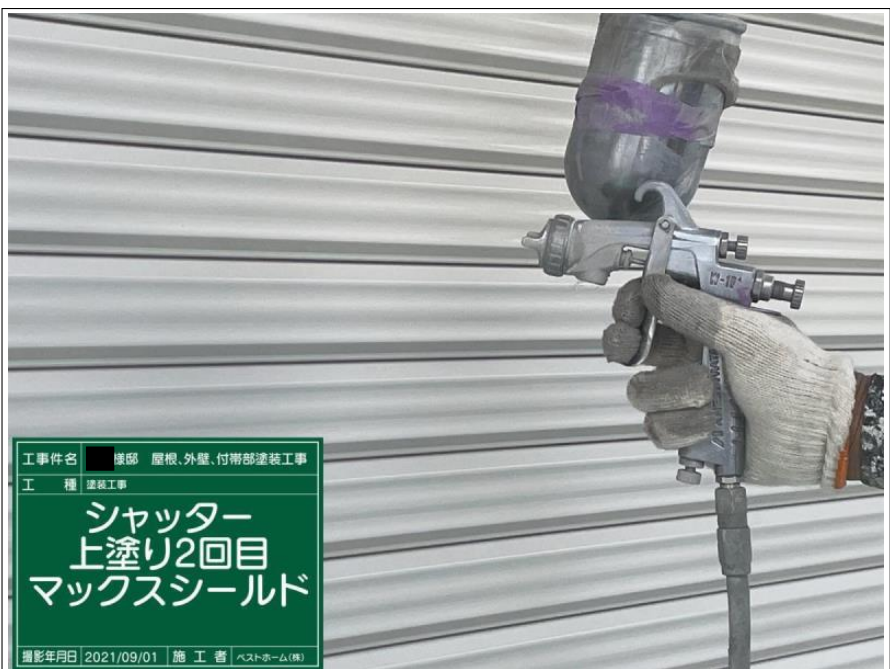
シャッター

上塗り 2回目

施工中

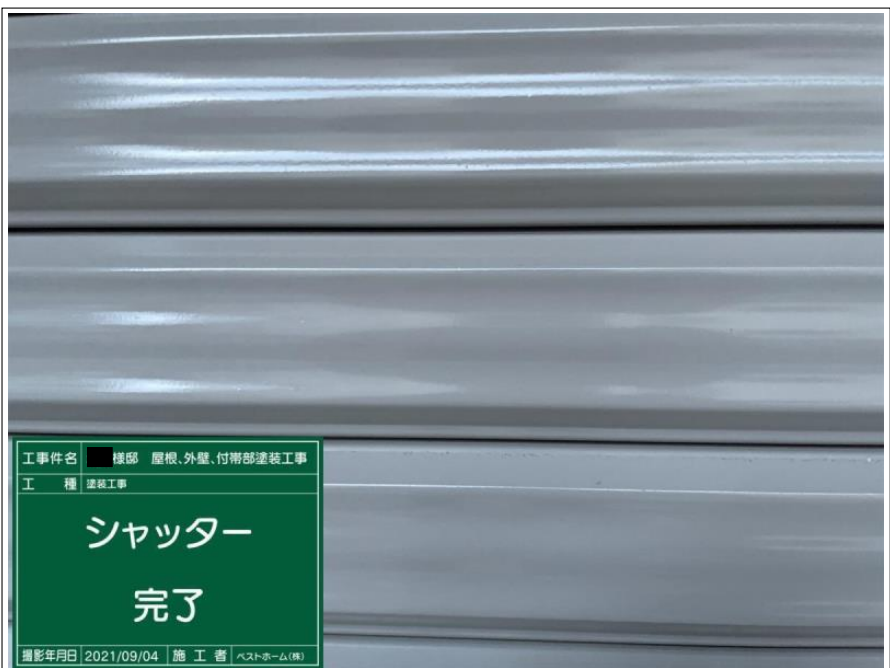
シャッター

施工完了

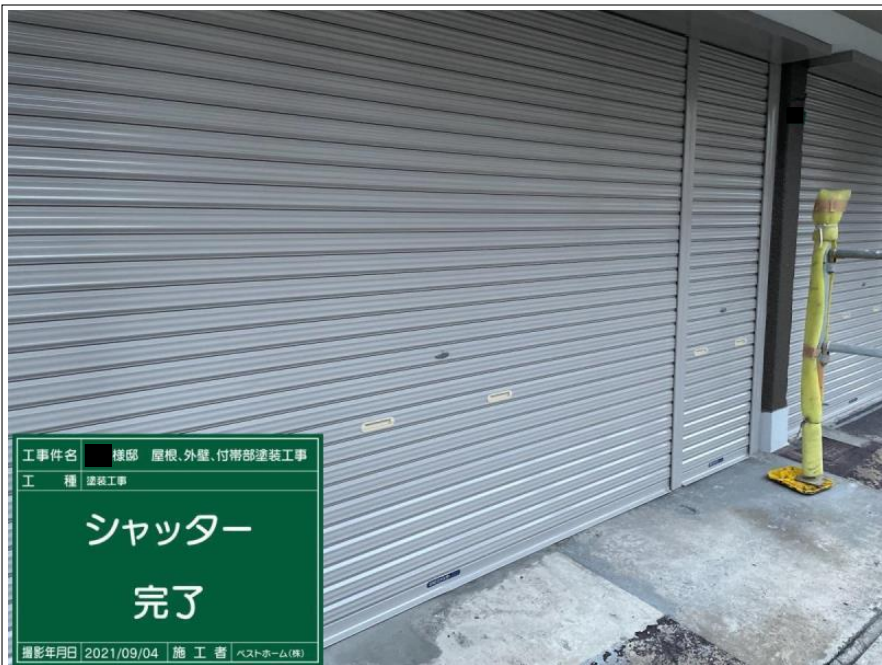
シャッター

施工完了

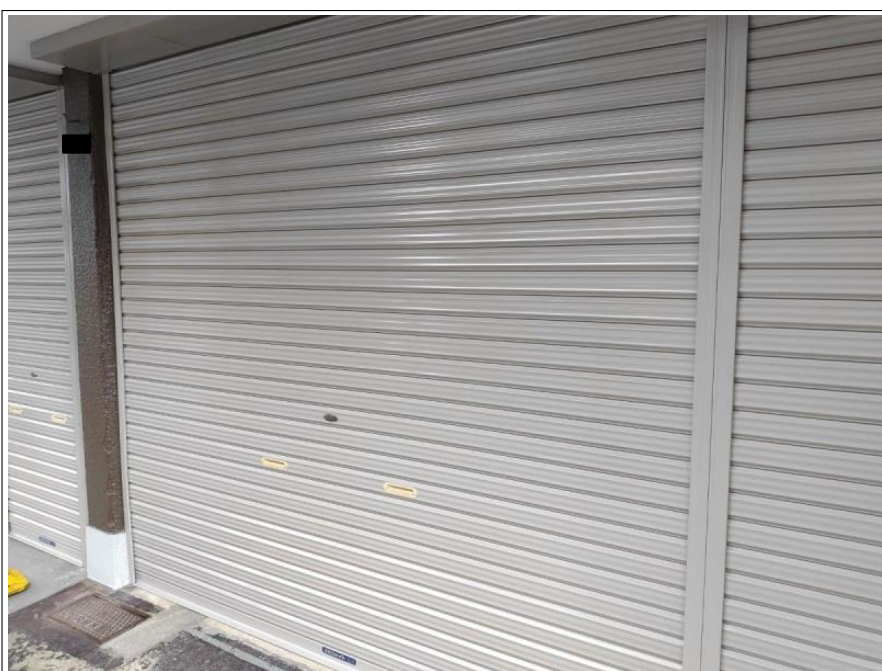
シャッター

施工完了

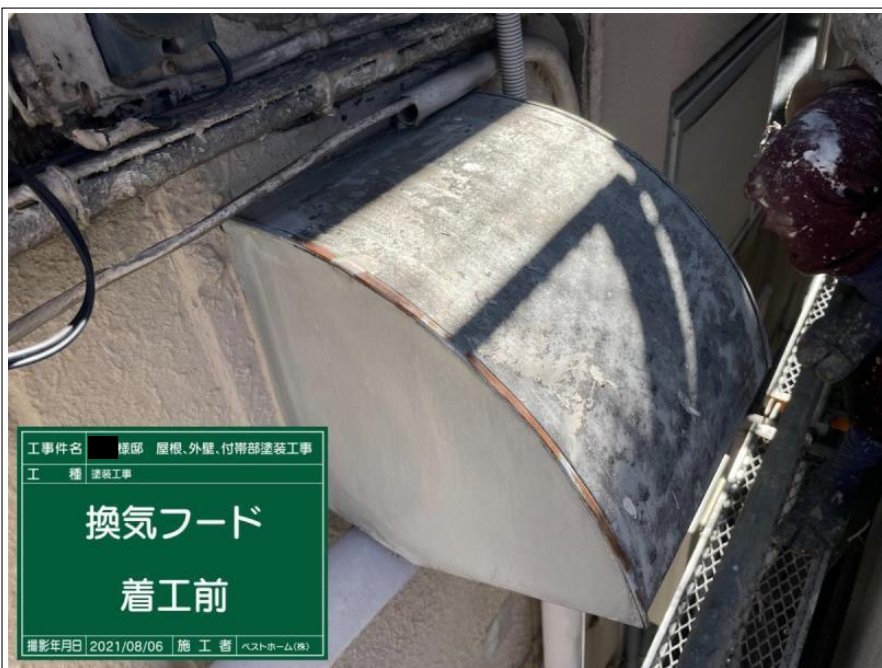
換気フード

施工前

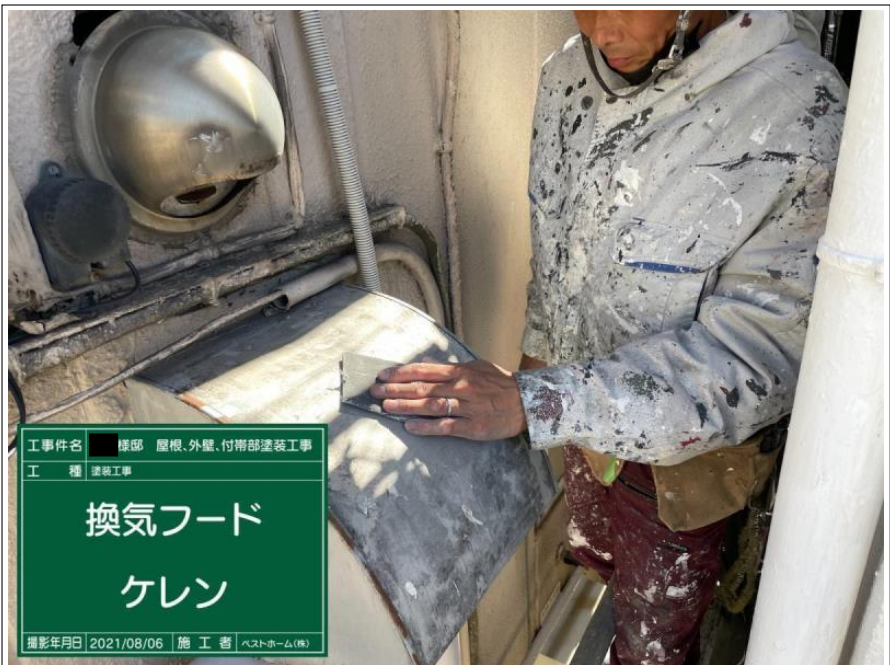
換気フード  
ケレン

下地処理

ケレン中

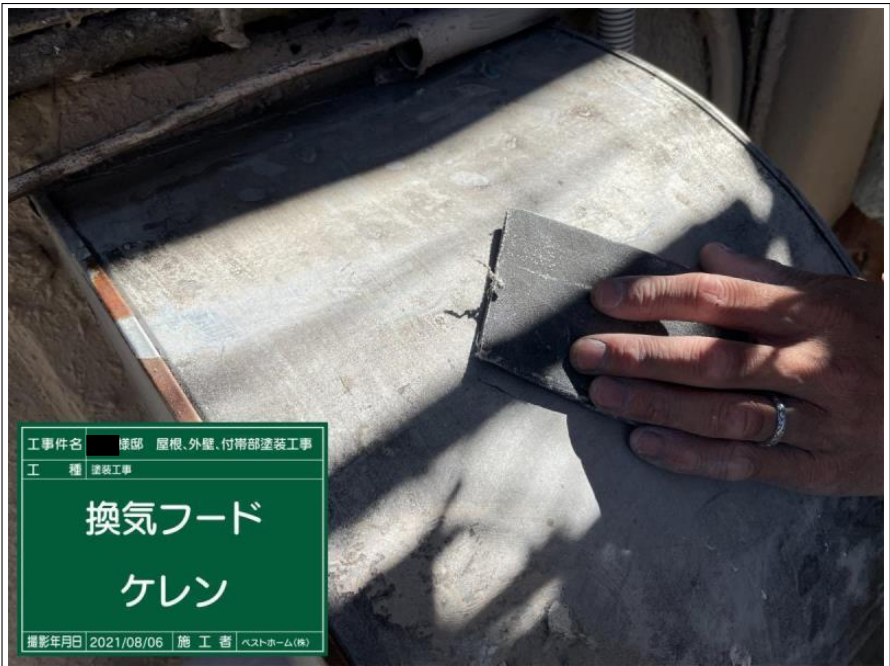
換気フード  
ケレン

下地処理

ケレン中

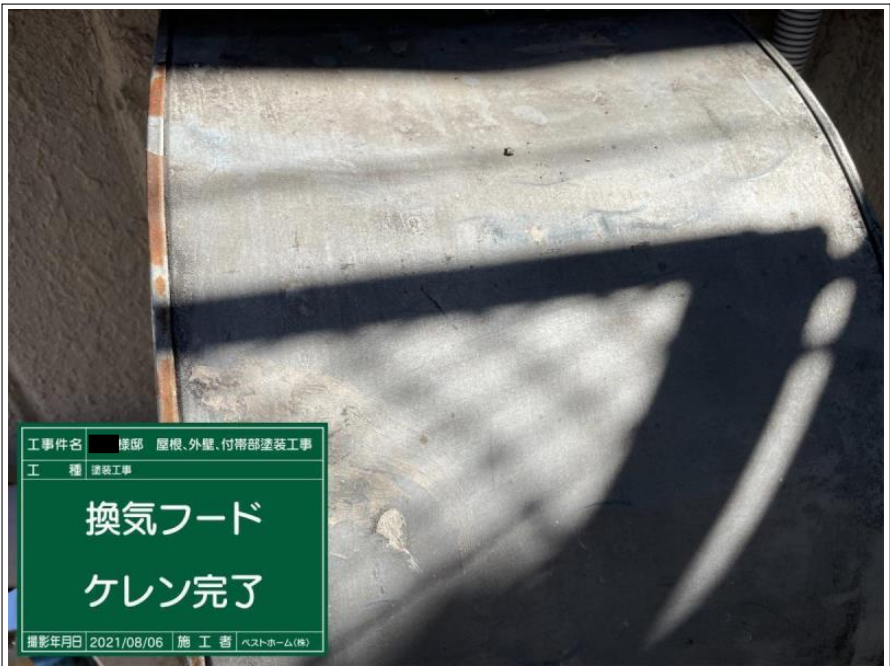
換気フード  
ケレン完了

下地処理

ケレン完了

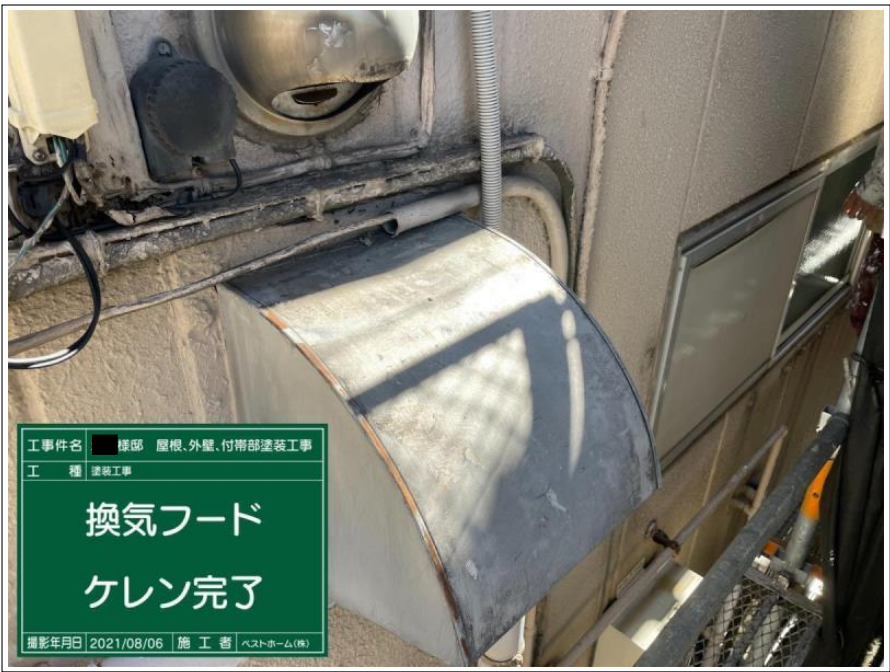
換気フード

工事件名 棟部 屋根、外壁、付帯部塗装工事  
 工 種 塗装工事  
**換気フード  
 ケレン完了**  
 撮影年月日 2021/08/06 施 工 者 ベストホーム(株)

下地処理

ケレン完了

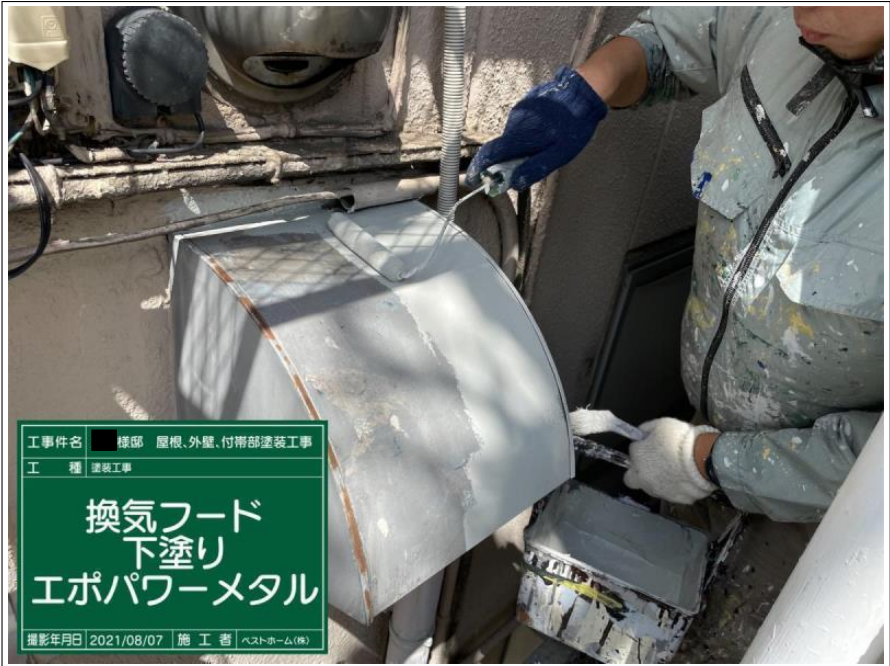
換気フード

工事件名 棟部 屋根、外壁、付帯部塗装工事  
 工 種 塗装工事  
**換気フード  
 下塗り  
 エポパワーメタル**  
 撮影年月日 2021/08/07 施 工 者 ベストホーム(株)

下地処理

錆止め塗布

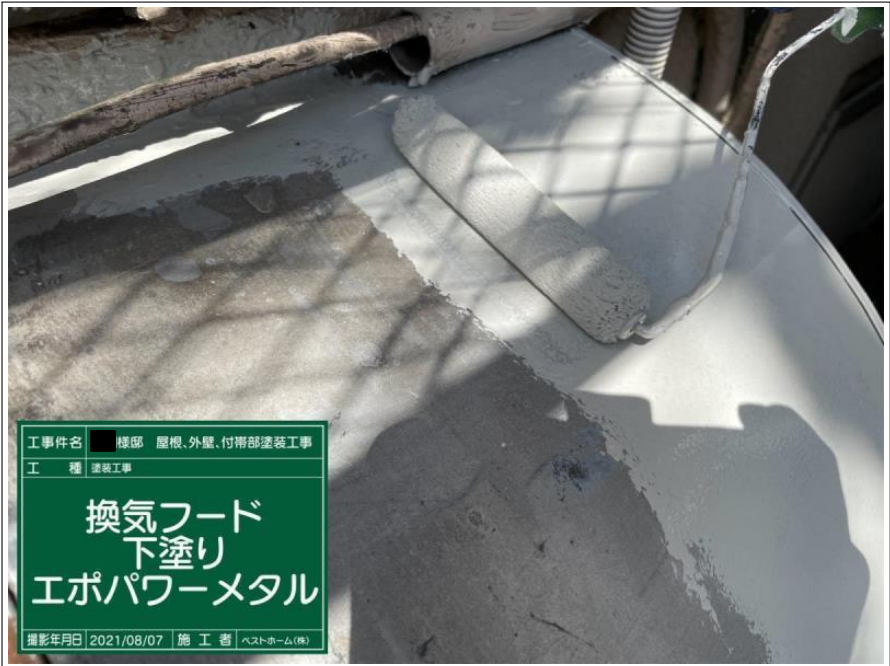
換気フード

工事件名 棟部 屋根、外壁、付帯部塗装工事  
 工 種 塗装工事  
**換気フード  
 下塗り  
 エポパワーメタル**  
 撮影年月日 2021/08/07 施 工 者 ベストホーム(株)

下地処理

錆止め塗布

施工中

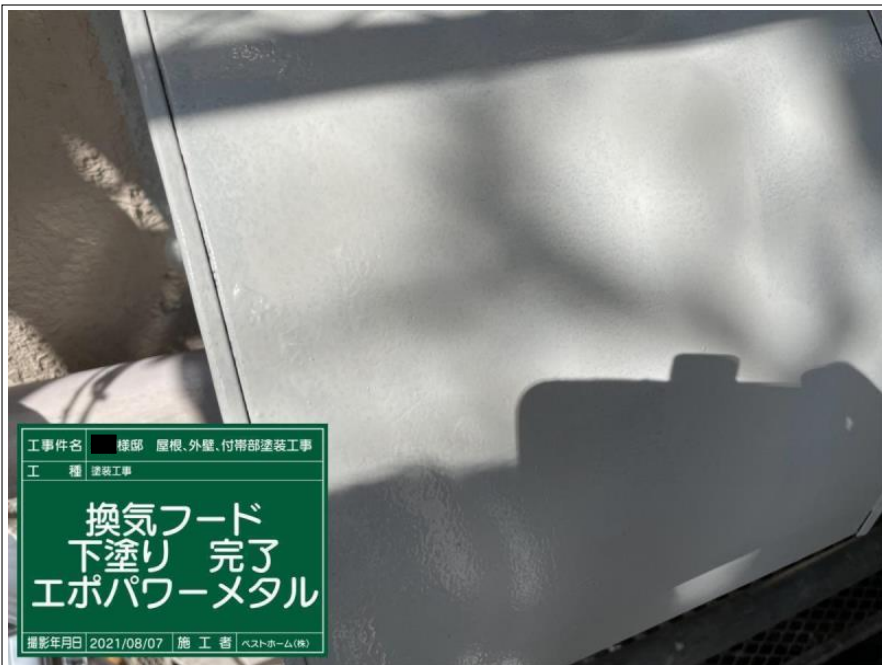
換気フード

工事件名 ■ 棟部 屋根、外壁、付帯部塗装工事  
工 種 塗装工事  
**換気フード  
下塗り 完了  
エポパワーメタル**  
撮影年月日 2021/08/07 施工者 ベストホーム(株)

下地処理

錆止め塗布

完了
