# 工事写真報告書

工事箇所 住宅塗装 及び その他改修工事

工事住所 北九州市 戸畑区 幸町

工事施工者 ベストホーム株式会社

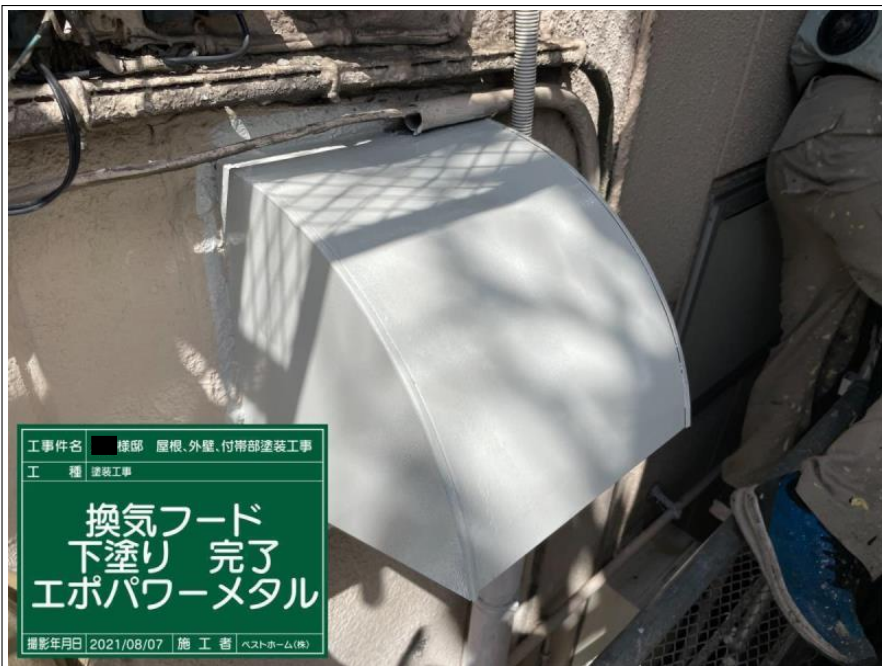
換気フード

工事件名 ■ 棟部 屋根、外壁、付帯部塗装工事  
工 種 塗装工事  
**換気フード  
下塗り 完了  
エポパワーメタル**  
撮影年月日 2021/08/07 施工者 ベストホーム(株)

下地処理

錆止め塗布

完了

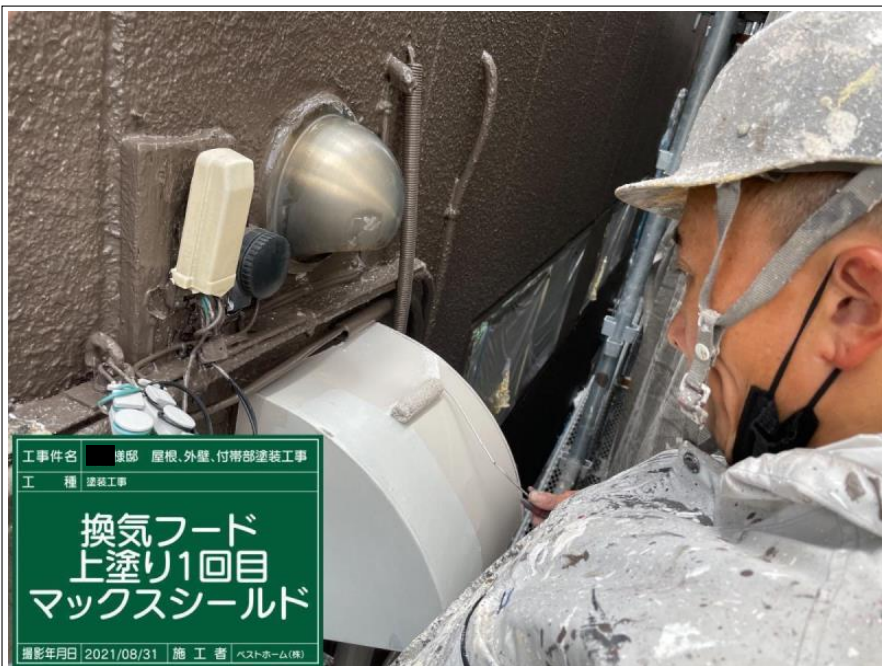
換気フード

工事件名 ■ 棟部 屋根、外壁、付帯部塗装工事  
工 種 塗装工事  
**換気フード  
上塗り1回目  
マックスシールド**  
撮影年月日 2021/08/31 施工者 ベストホーム(株)

上塗り1回目

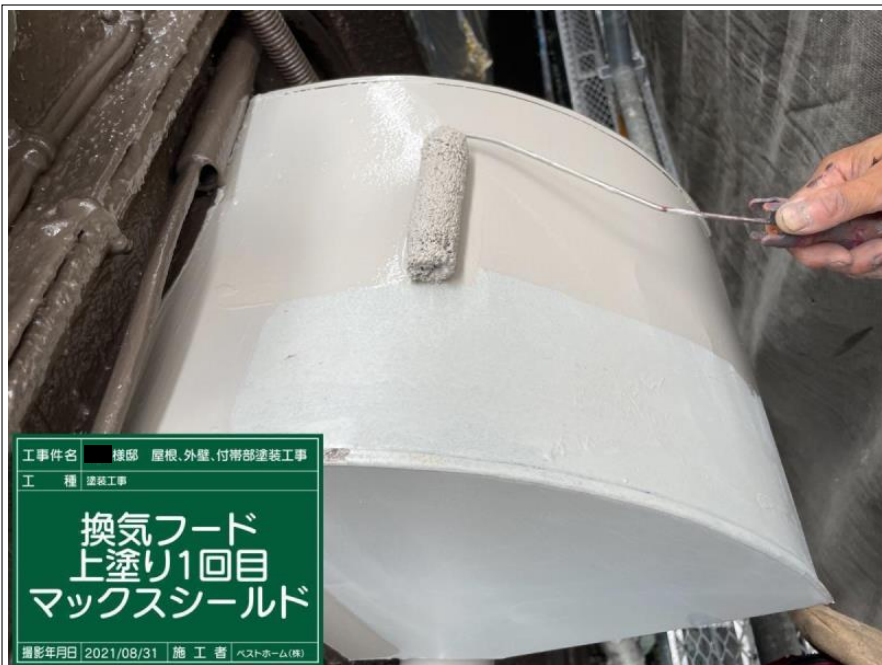
換気フード  
上塗り1回目  
マックスシールド

上塗り1回目

施工中

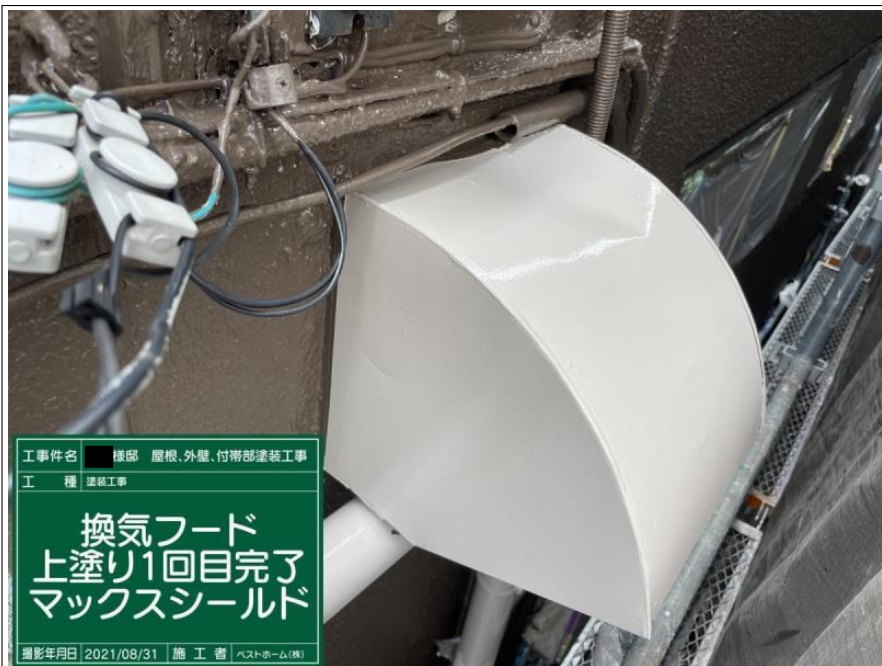
換気フード  
上塗り1回目完了  
マックスシールド

上塗り1回目

完了

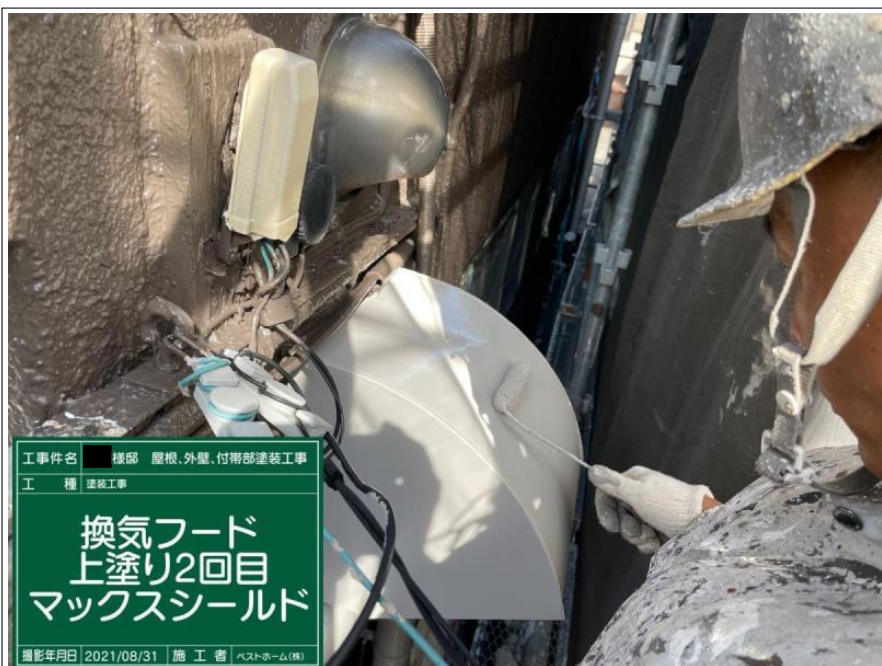
換気フード  
上塗り2回目  
マックスシールド

上塗り2回目

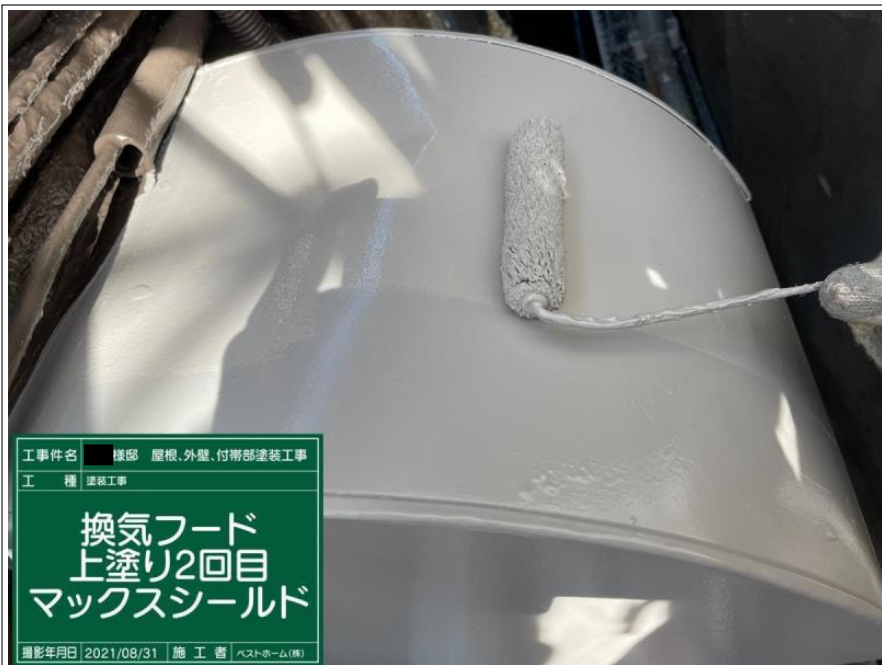
換気フード

上塗り2回目

施工中

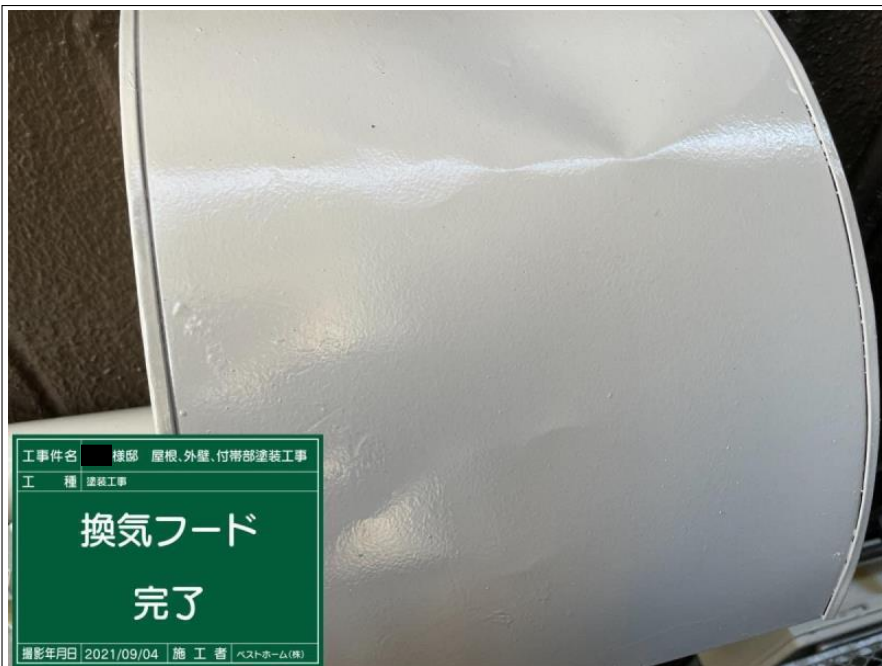
換気フード

施工完了

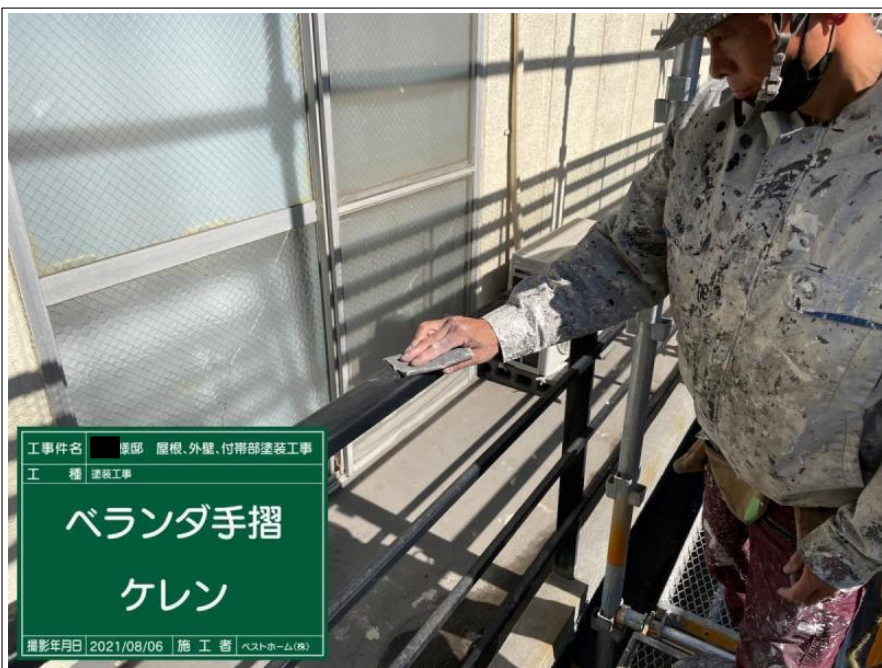
ベランダ 手摺

施工前

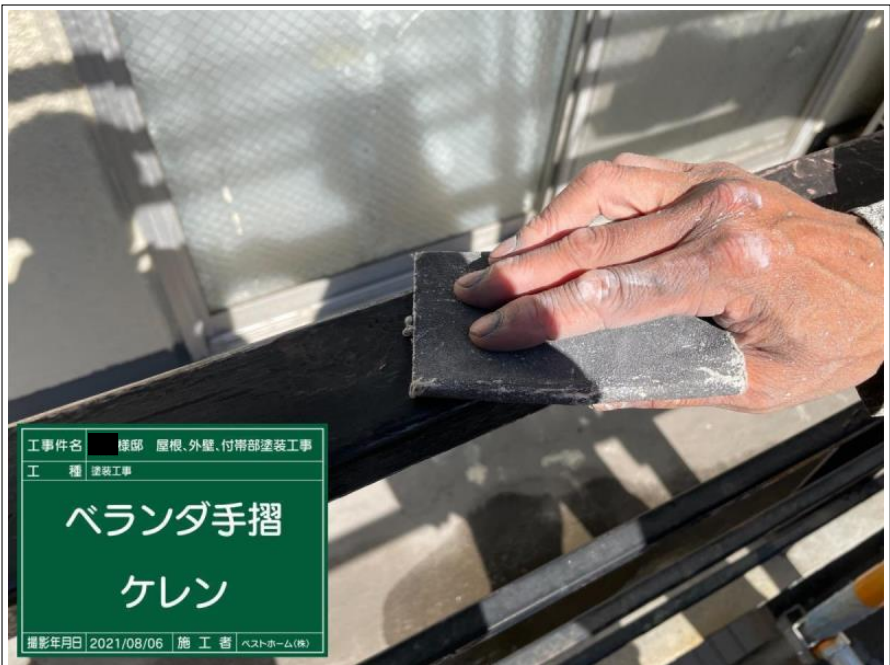
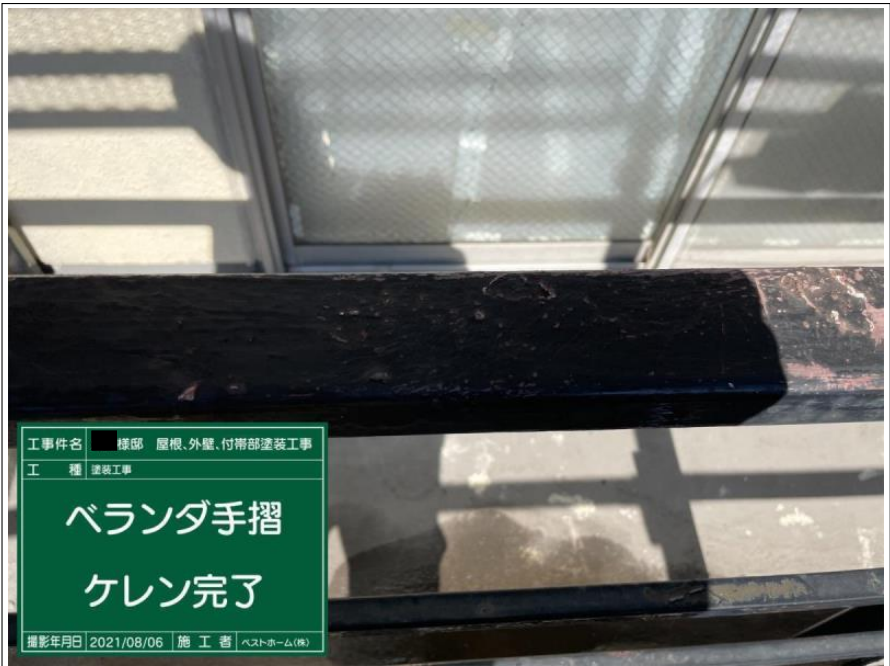
ベランダ 手摺

下地処理

ケレン中

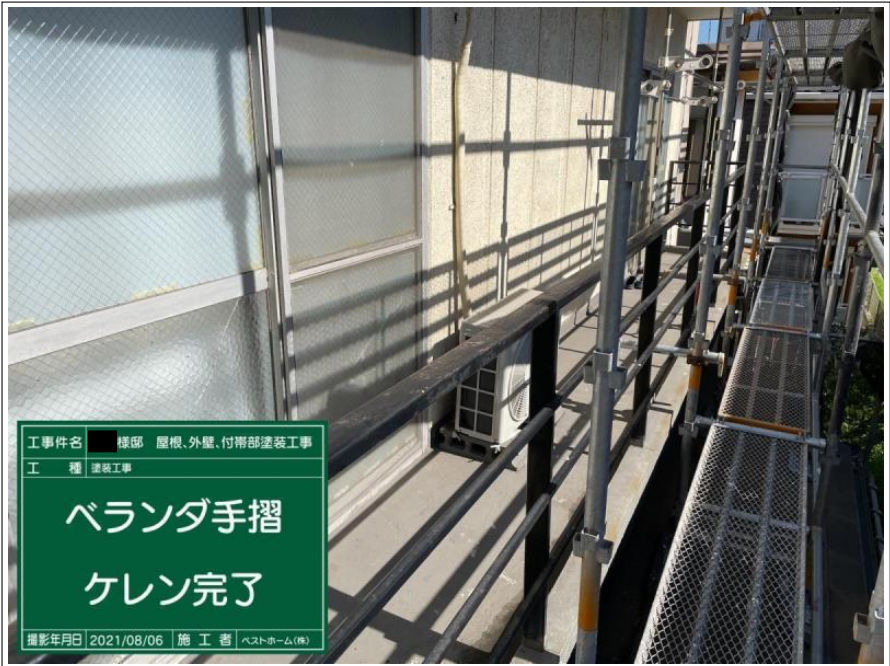
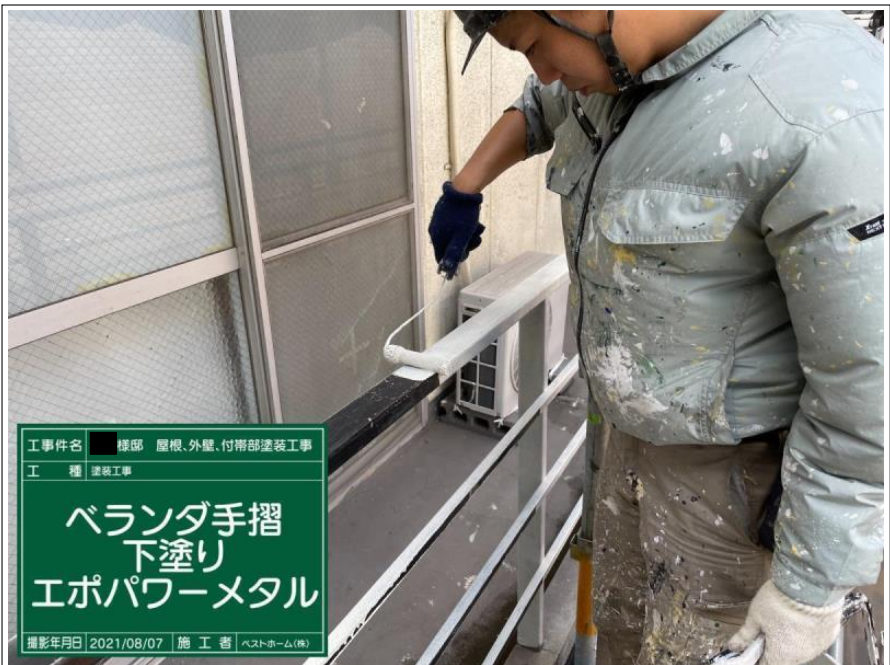
ベランダ 手摺

下地処理

ケレン完了

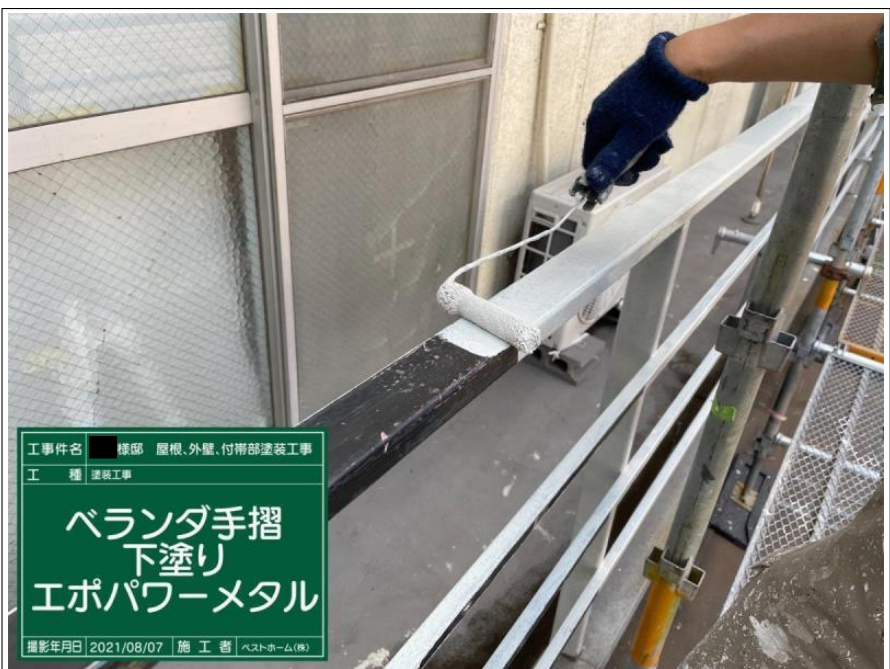
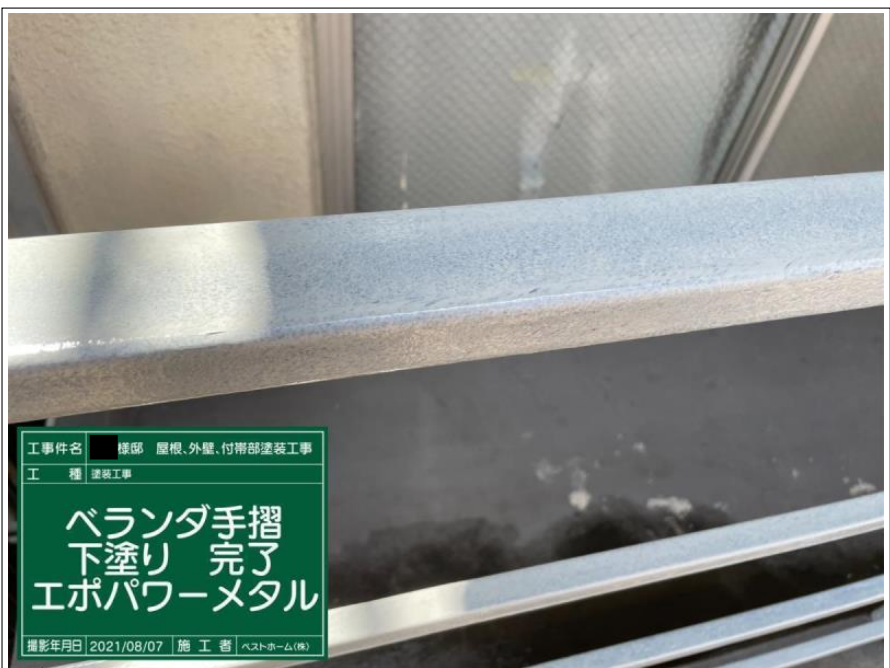
工事件名 様邸 屋根、外壁、付帯部塗装工事  
工 種 塗装工事  
**ベランダ手摺  
下塗り  
エポパワーメタル**  
撮影年月日 2021/08/07 施工者 ベストホーム(株)

ベランダ 手摺

下地処理

錆止め塗布

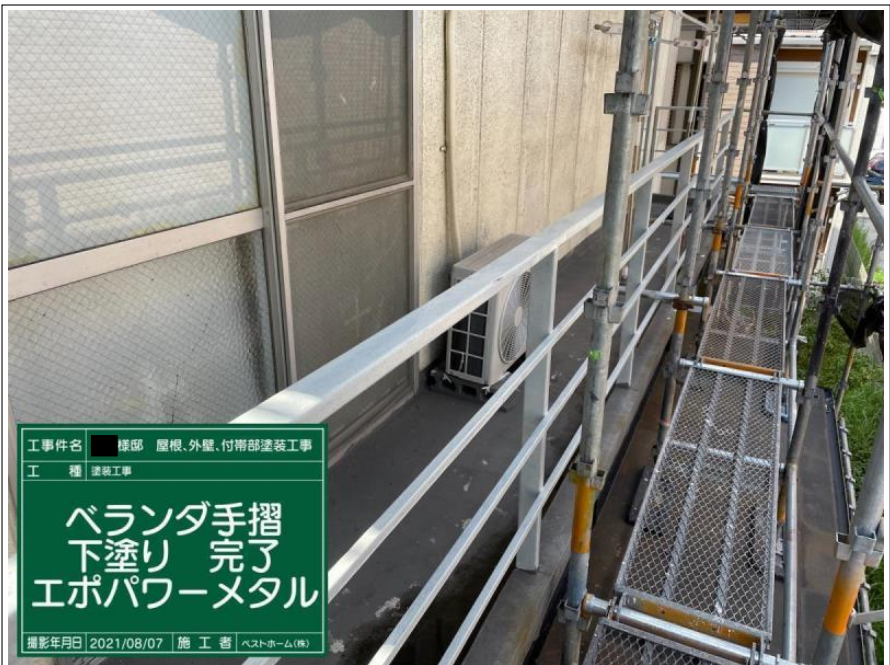
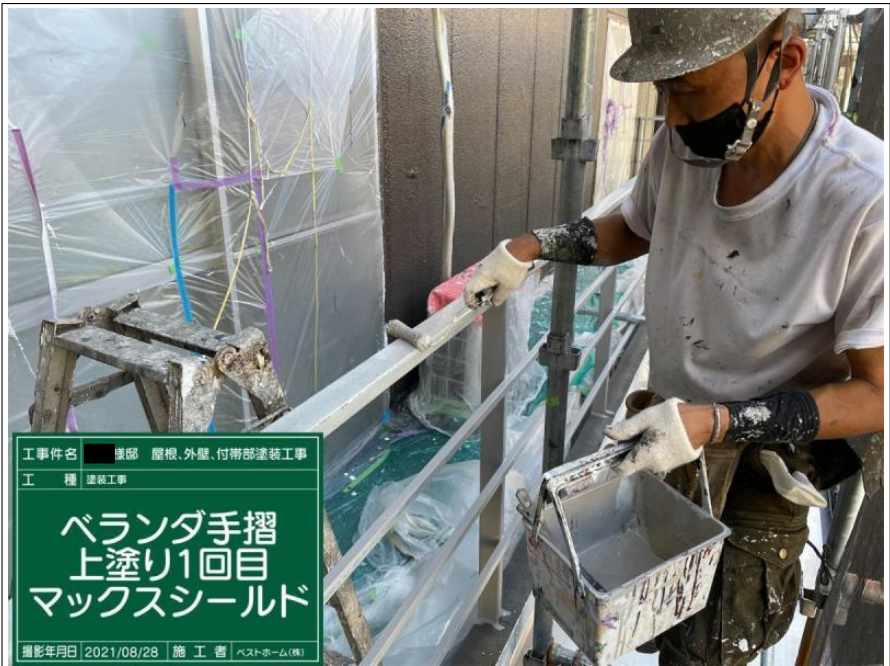
工事件名 様邸 屋根、外壁、付帯部塗装工事  
工 種 塗装工事  
**ベランダ手摺  
下塗り 完了  
エポパワーメタル**  
撮影年月日 2021/08/07 施工者 ベストホーム(株)

ベランダ 手摺

下地処理

錆止め塗布

完了

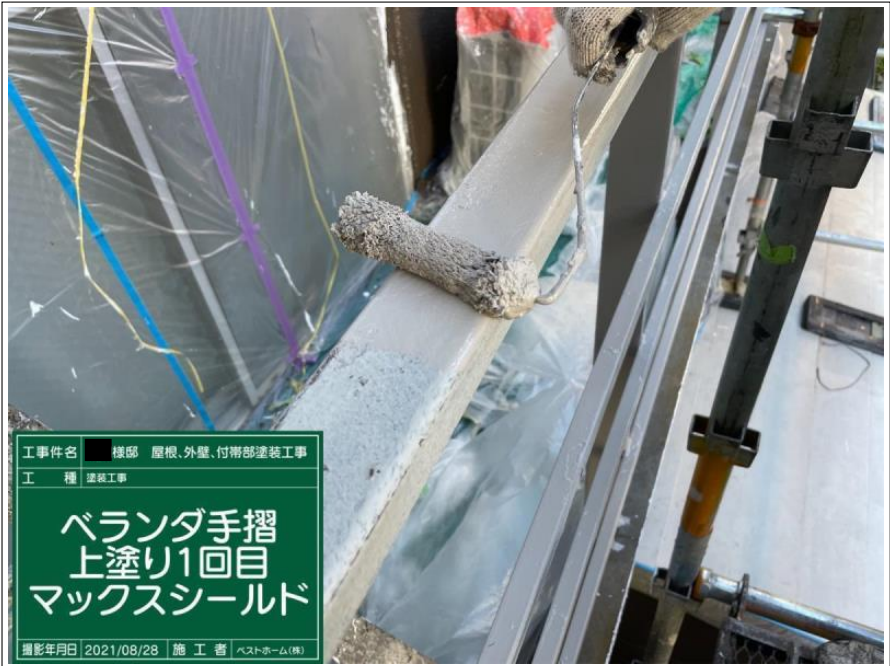
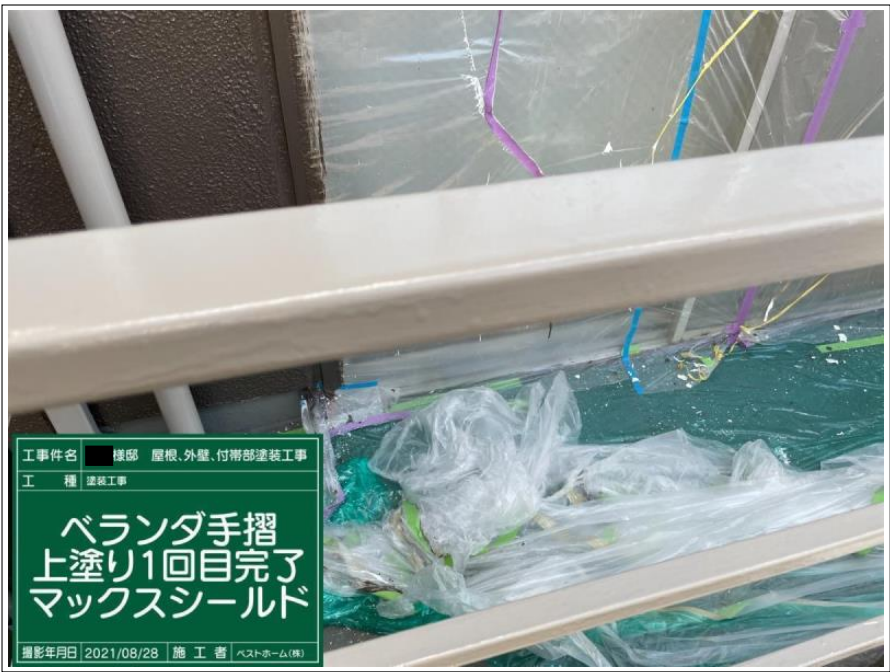
工事件名 ■ 様邸 屋根、外壁、付帯部塗装工事  
 工 種 塗装工事  
**ベランダ手摺  
 上塗り1回目  
 マックスシールド**  
 撮影年月日 2021/08/28 施 工 者 ベストホーム(株)

ベランダ 手摺

上塗り 1回目

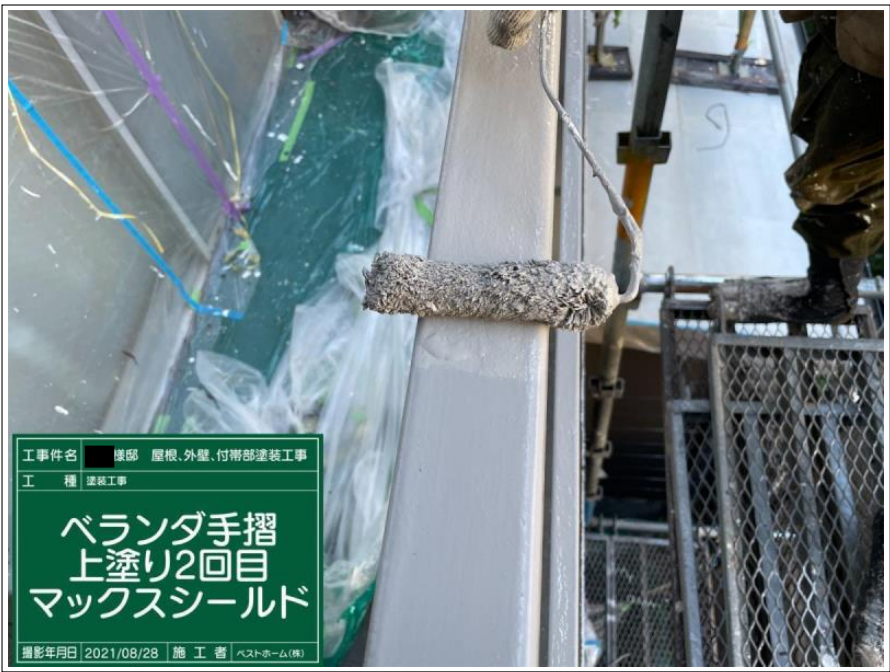
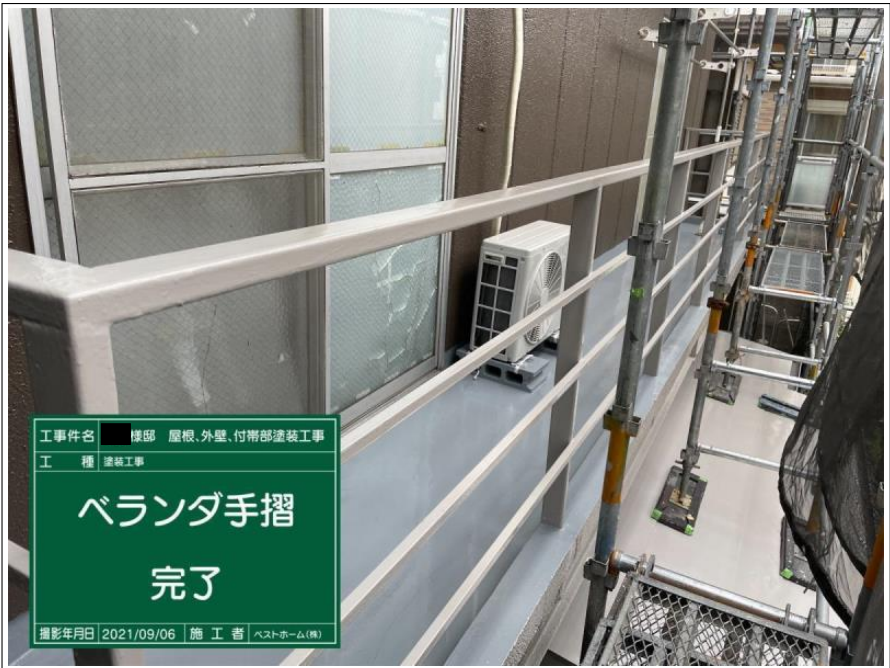
ベランダ 手摺

上塗り 2 回目

工事件名 ■ 棟邸 屋根、外壁、付帯部塗装工事  
 工 種 塗装工事  
**ベランダ手摺  
 上塗り2回目  
 マックスシールド**  
 撮影年月日 2021/08/28 | 施 工 者 | ベストホーム(株)

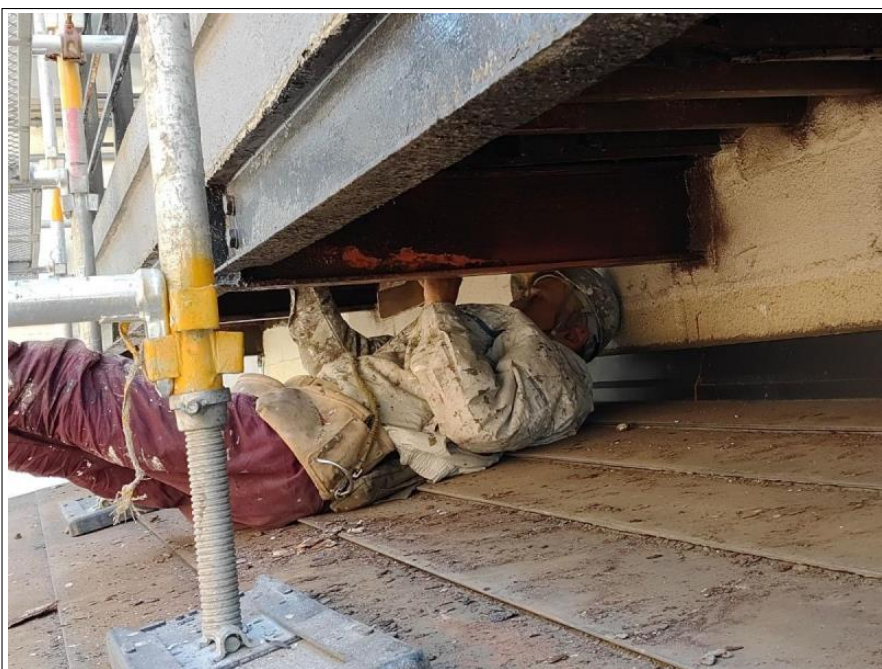
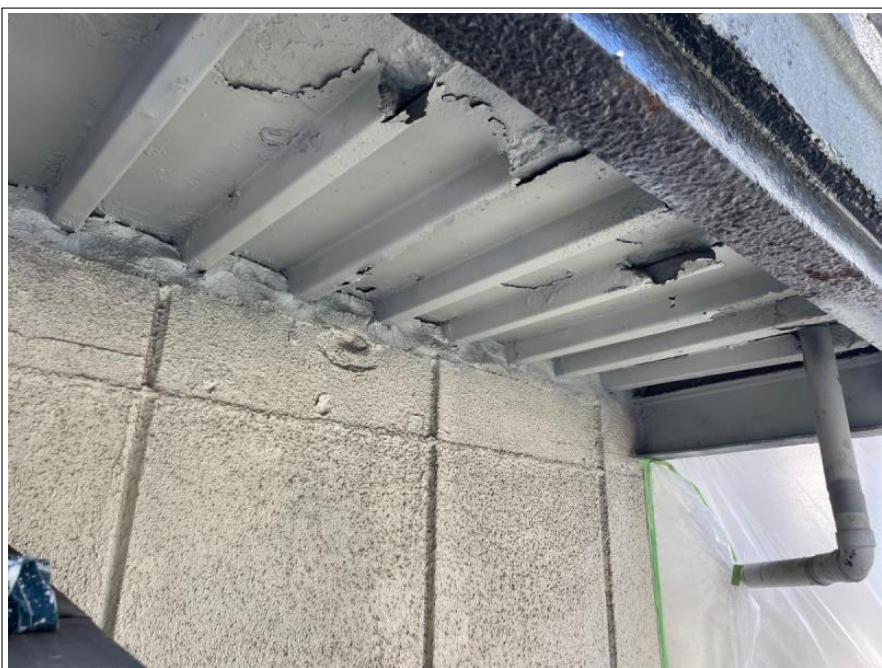
ベランダ 裏部

下地処理

ケレン中

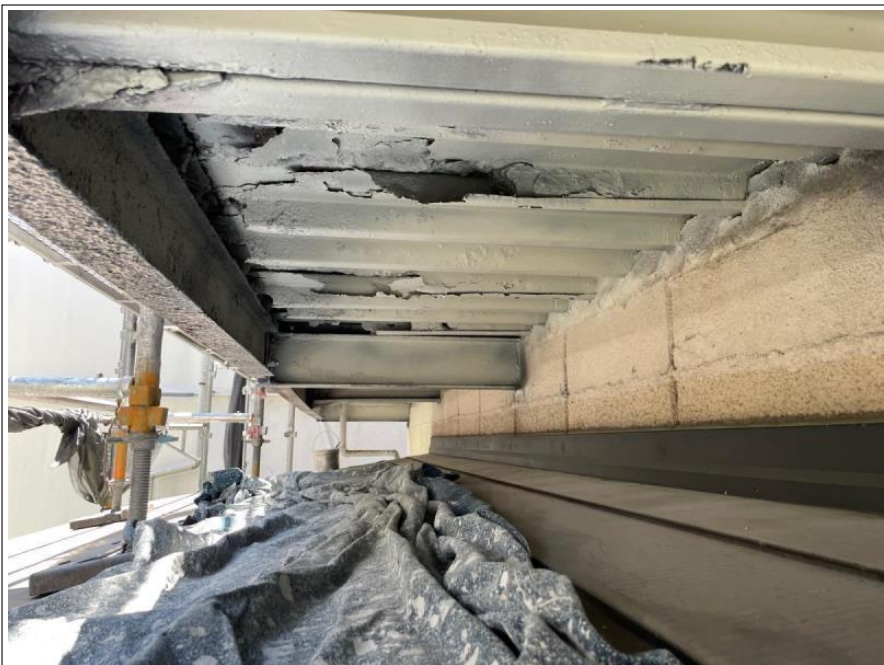
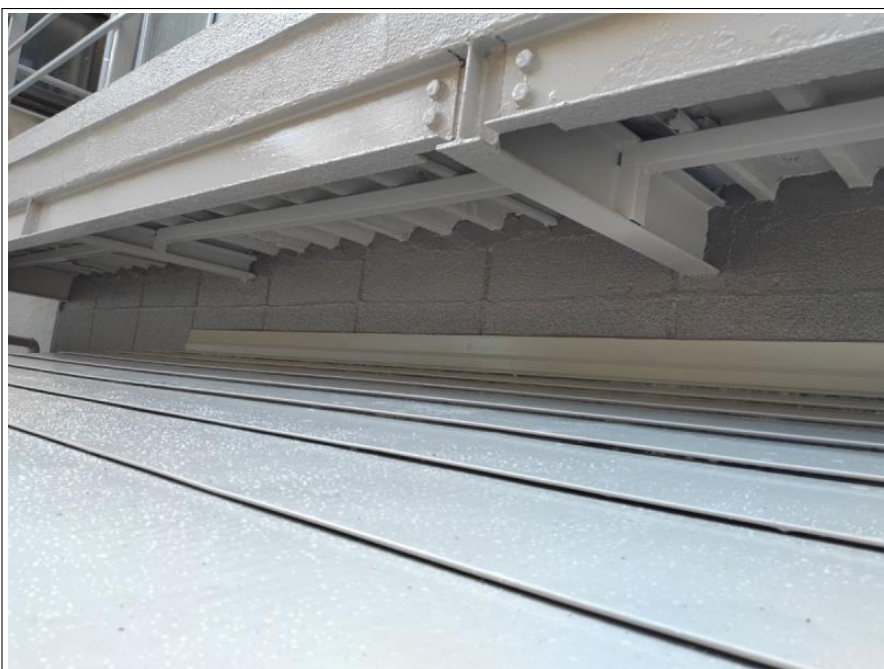
ベランダ 裏部

下地処理

錆止め塗布

完了

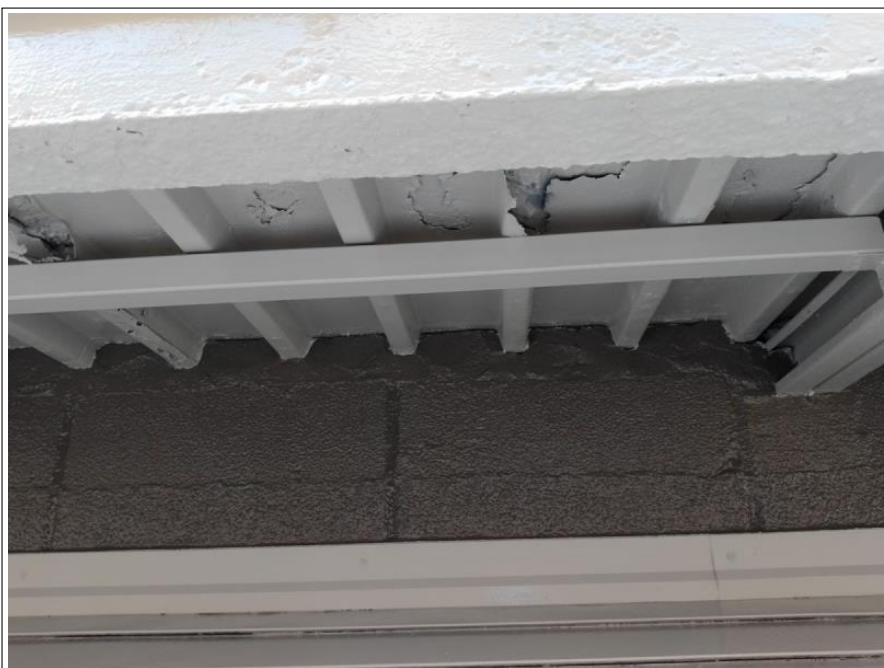
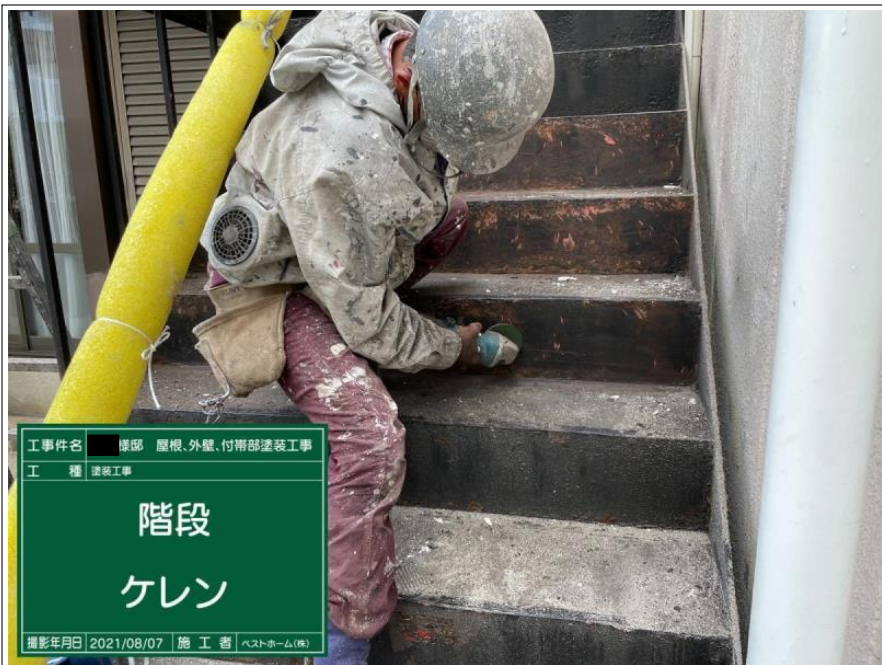
ベランダ 裏部

施工完了

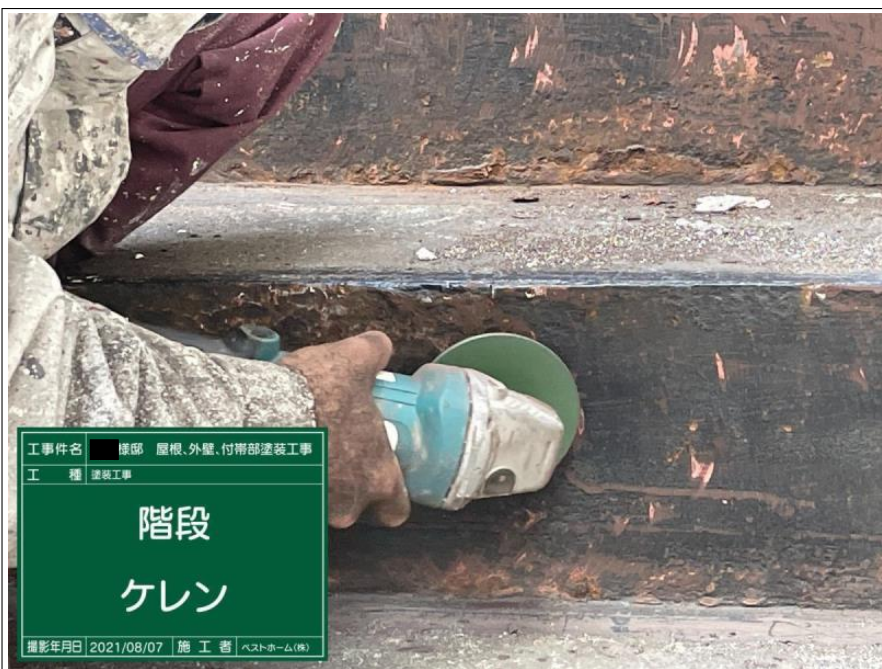
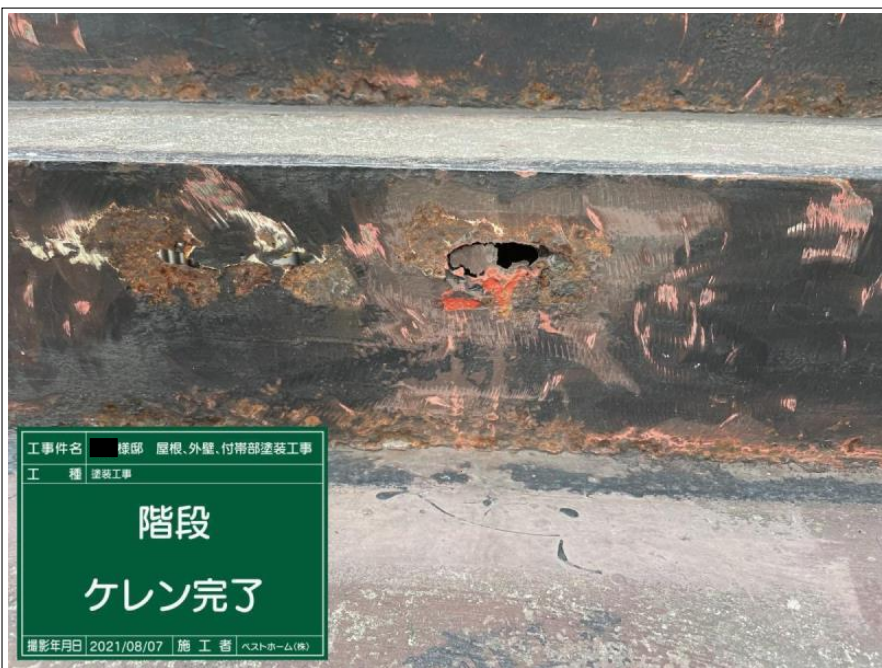
工事件名 棟部 屋根、外壁、付帯部塗装工事  
工 種 塗装工事  
**階段  
ケレン**  
撮影年月日 2021/08/07 施工者 ベストホーム(株)

鉄骨階段

下地処理

ケレン中

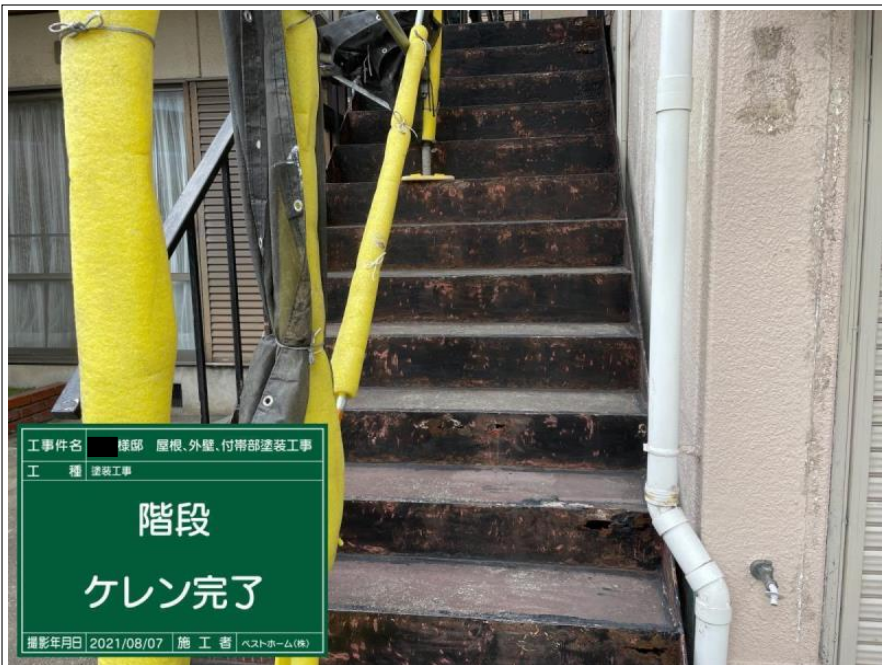
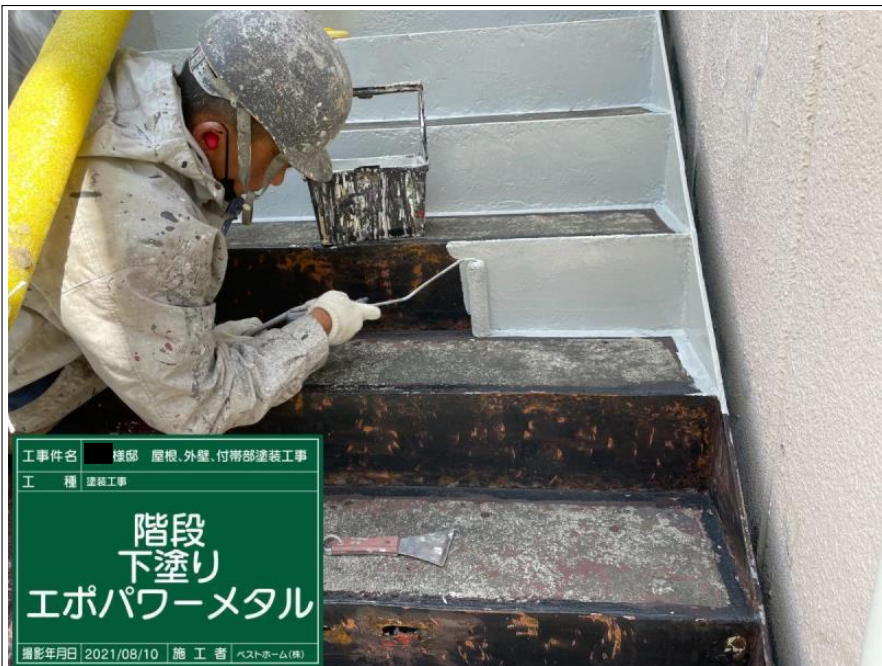
工事件名 棟部 屋根、外壁、付帯部塗装工事  
工 種 塗装工事  
**階段  
ケレン完了**  
撮影年月日 2021/08/07 施工者 ベストホーム(株)

鉄骨階段

下地処理

ケレン完了

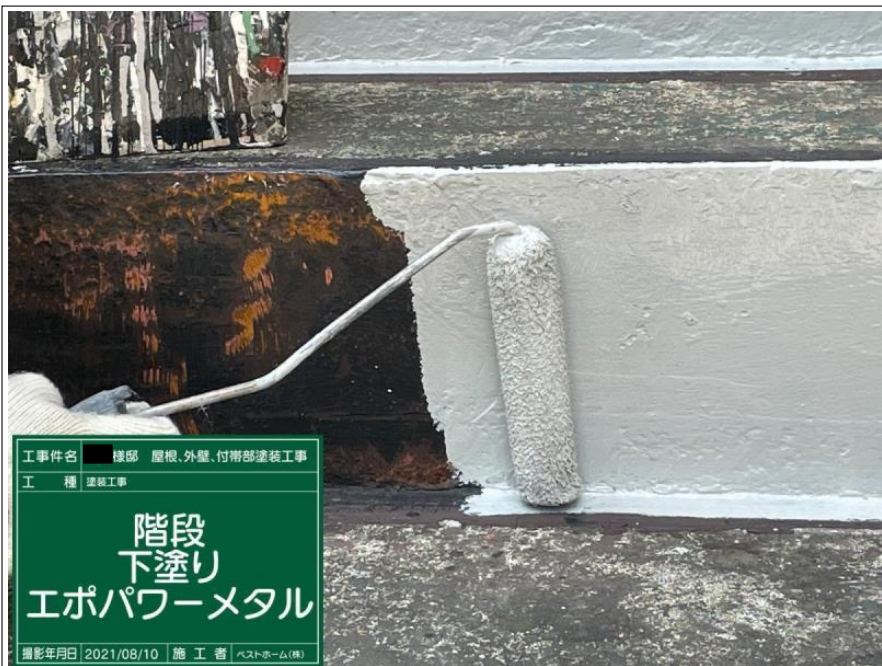
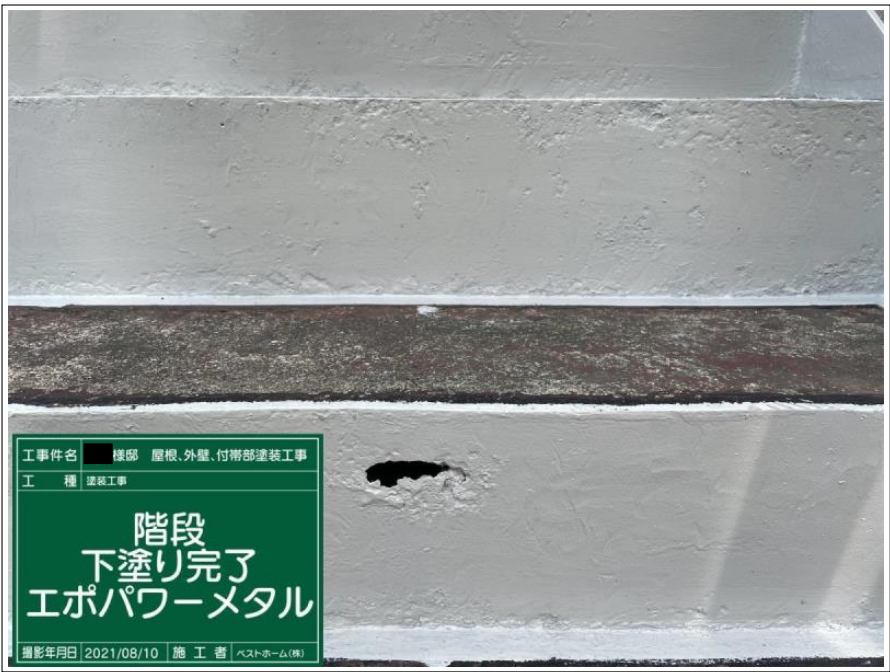
工事件名 様邸 屋根、外壁、付帯部塗装工事  
 工 種 塗装工事  
**階段**  
**下塗り**  
**エポパワーメタル**  
 撮影年月日 2021/08/10 施 工 者 ベストホーム(株)

鉄骨階段

下地処理

錆び止め塗布

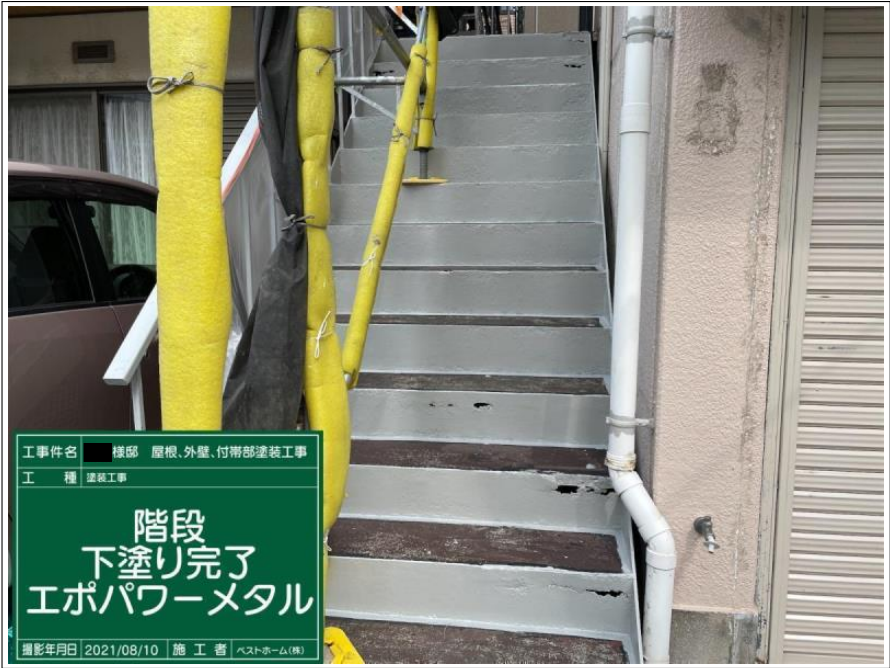
鉄骨階段

下地処理

錆び止め塗布

完了

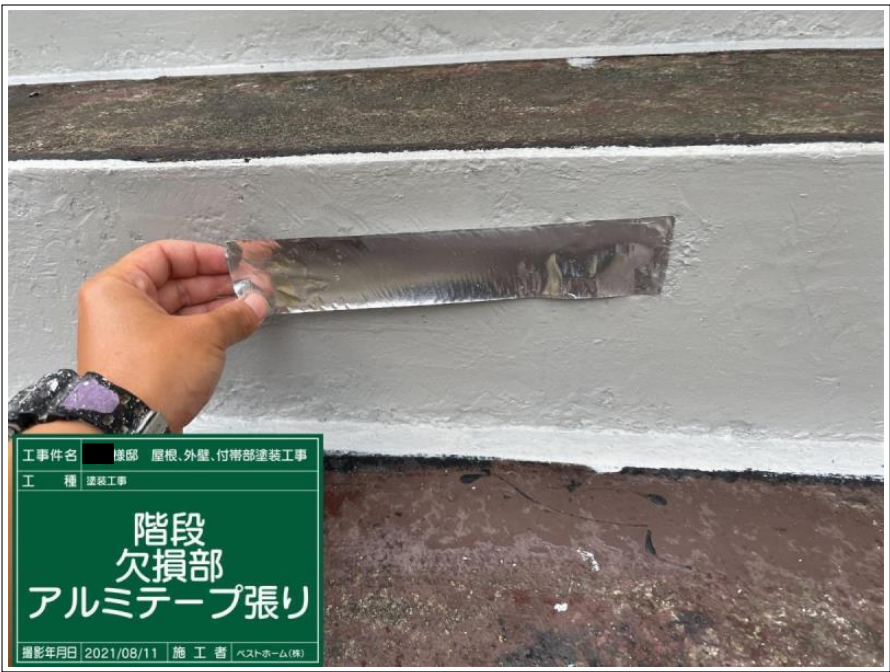
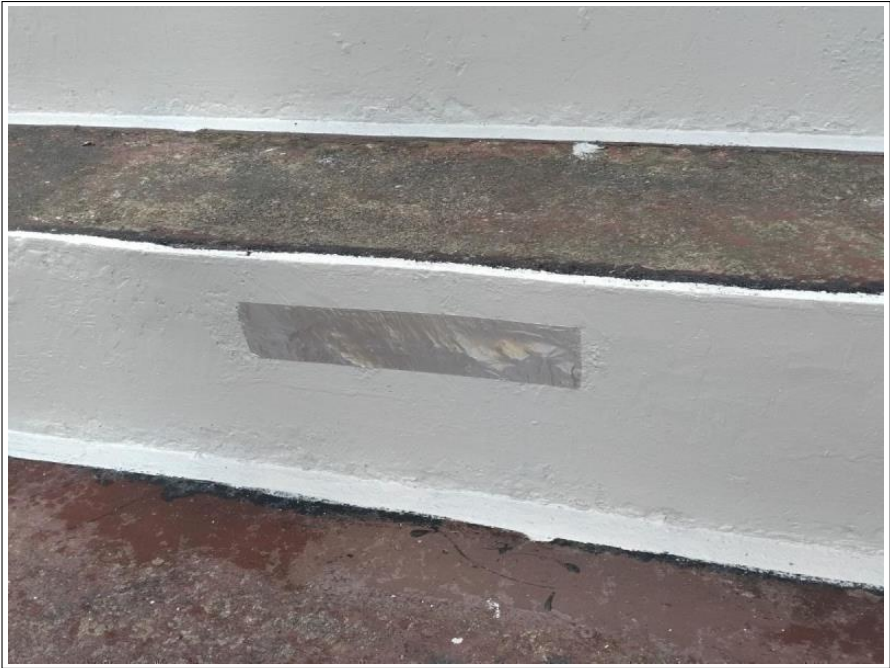
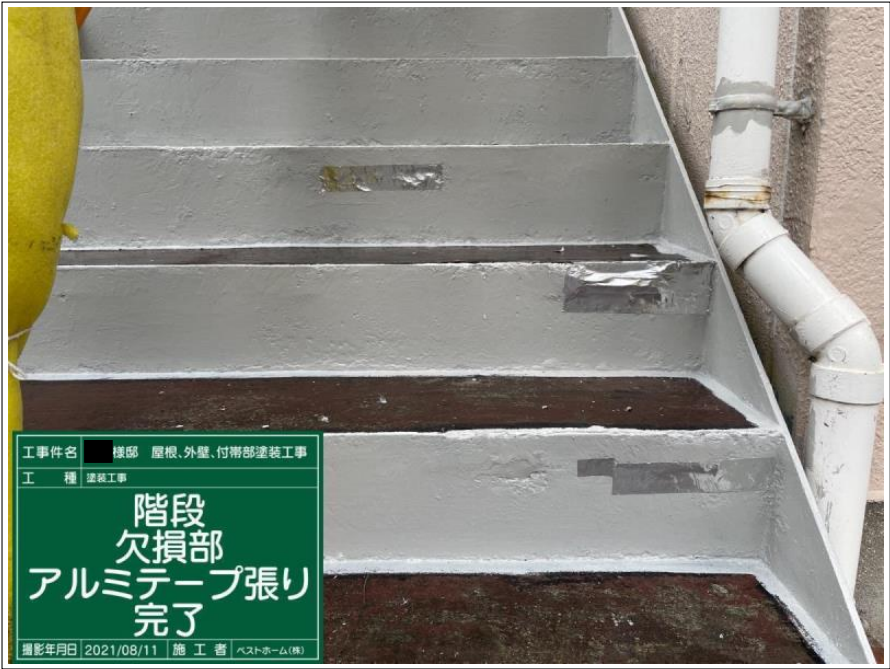
鉄骨階段

欠損部

アルミテープ貼り
