# 工事写真報告書

工事箇所 住宅塗装 及び その他改修工事

工事住所 北九州市 戸畑区 幸町

工事施工者 ベストホーム株式会社

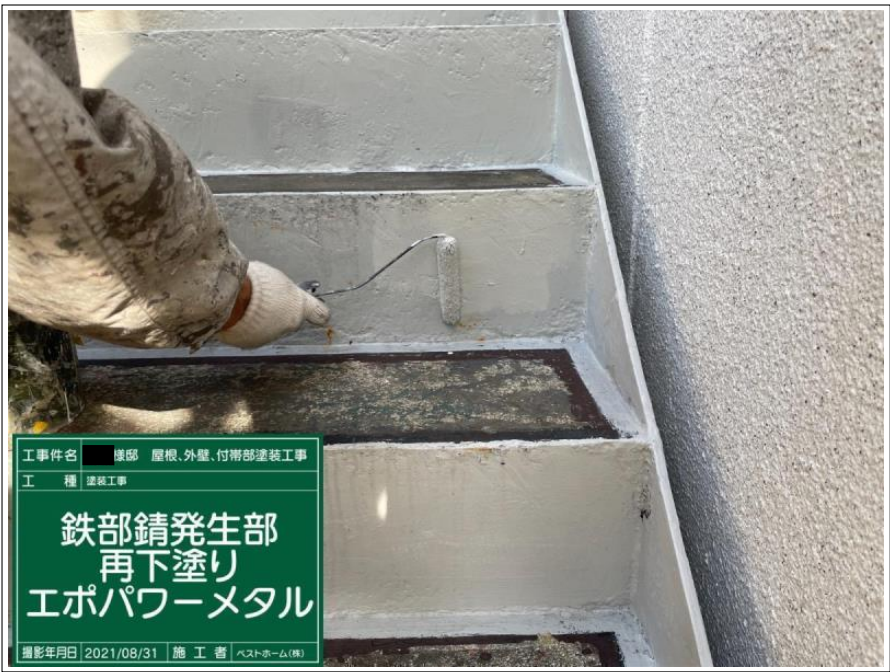
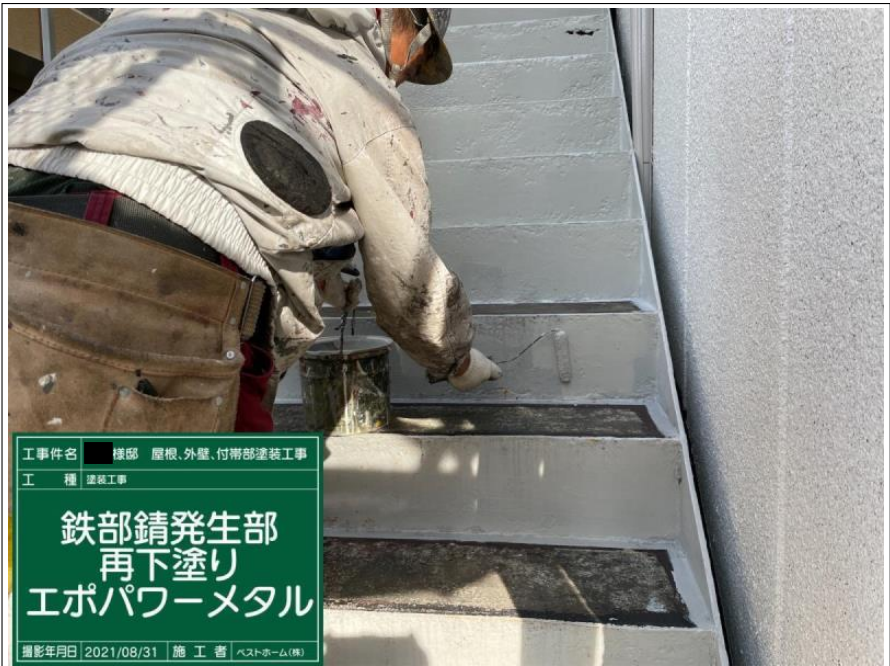
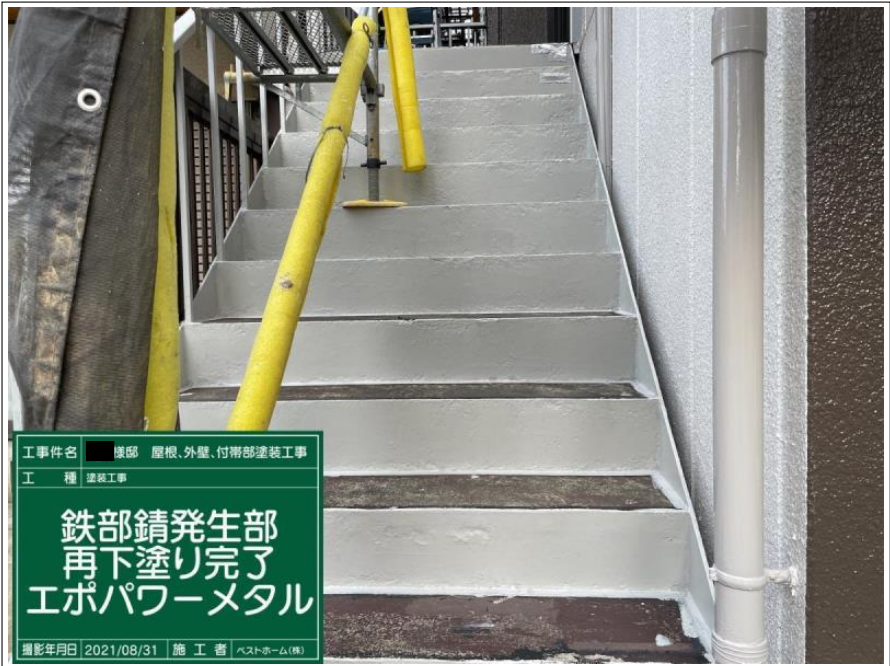
工事件名 ■ 棟部 屋根、外壁、付帯部塗装工事  
 工 種 塗装工事  
**鉄部錆発生部  
 再下塗り  
 エポパワーメタル**  
 撮影年月日 2021/08/31 施 工 者 ベストホーム(株)

鉄骨階段

下地処理

錆止め塗布 2 回目

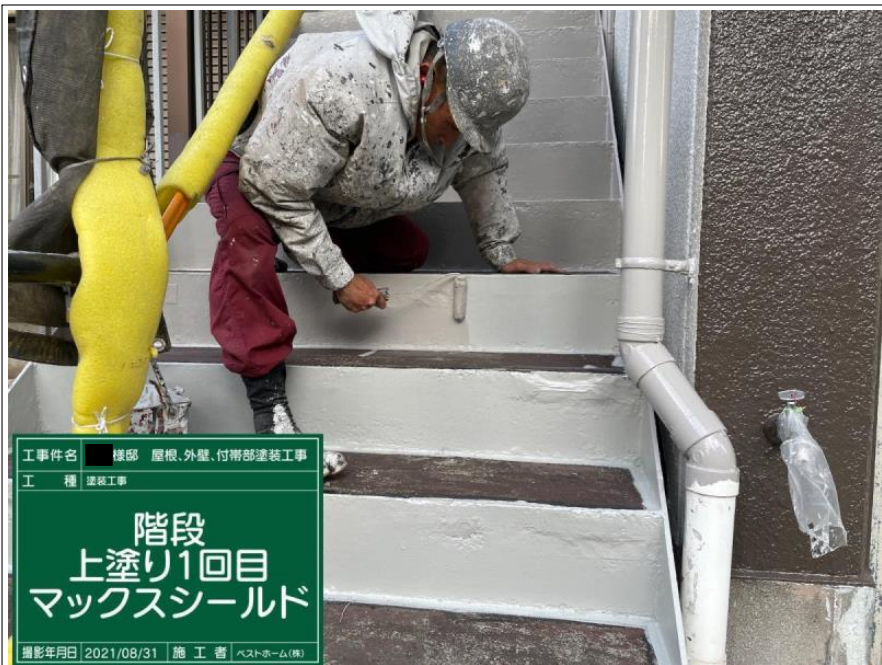
工事件名 ■ 棟部 屋根、外壁、付帯部塗装工事  
 工 種 塗装工事  
**鉄部錆発生部  
 再下塗り完了  
 エポパワーメタル**  
 撮影年月日 2021/08/31 施 工 者 ベストホーム(株)

鉄骨階段

下地処理

錆止め塗布 2 回目

完了

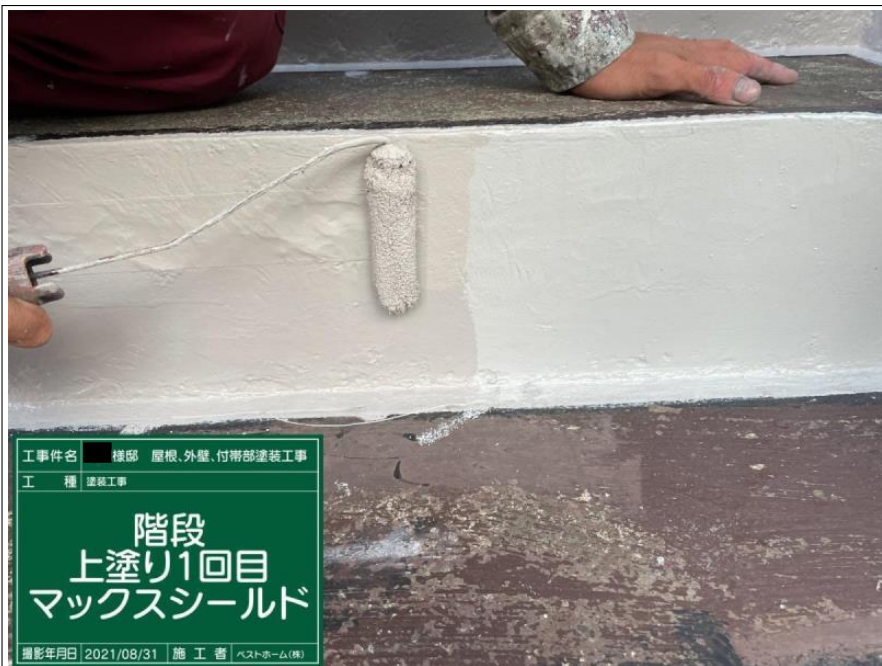
鉄骨階段

上塗り 1 回目

工事件名 ■ 様邸 屋根、外壁、付帯部塗装工事  
 工 種 塗装工事  
**階段  
 上塗り1回目  
 マックスシールド**  
 撮影年月日 2021/08/31 | 施 工 者 | ベストホーム(株)

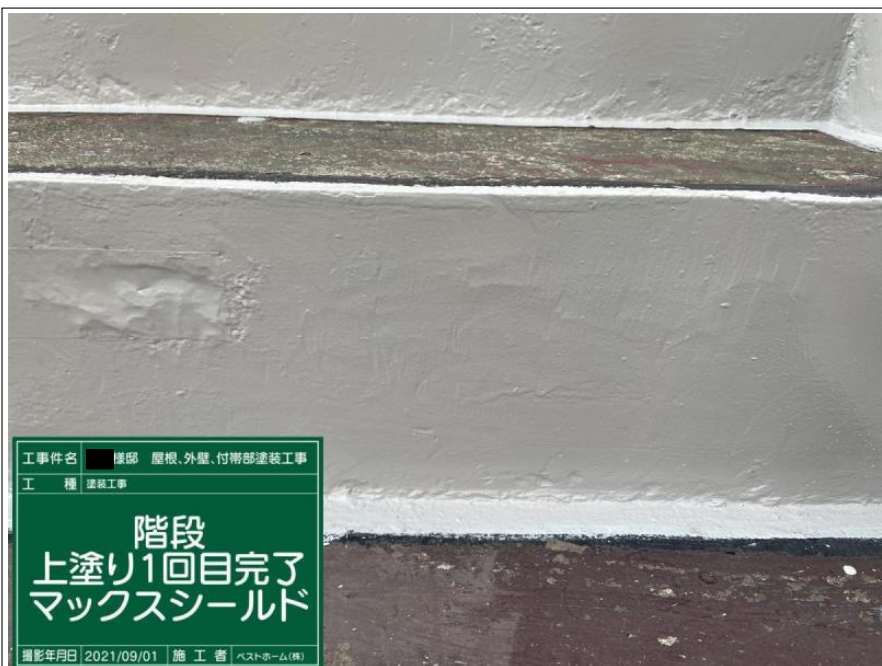
鉄骨階段

上塗り 1 回目

施工中

工事件名 ■ 様邸 屋根、外壁、付帯部塗装工事  
 工 種 塗装工事  
**階段  
 上塗り1回目完了  
 マックスシールド**  
 撮影年月日 2021/09/01 | 施 工 者 | ベストホーム(株)

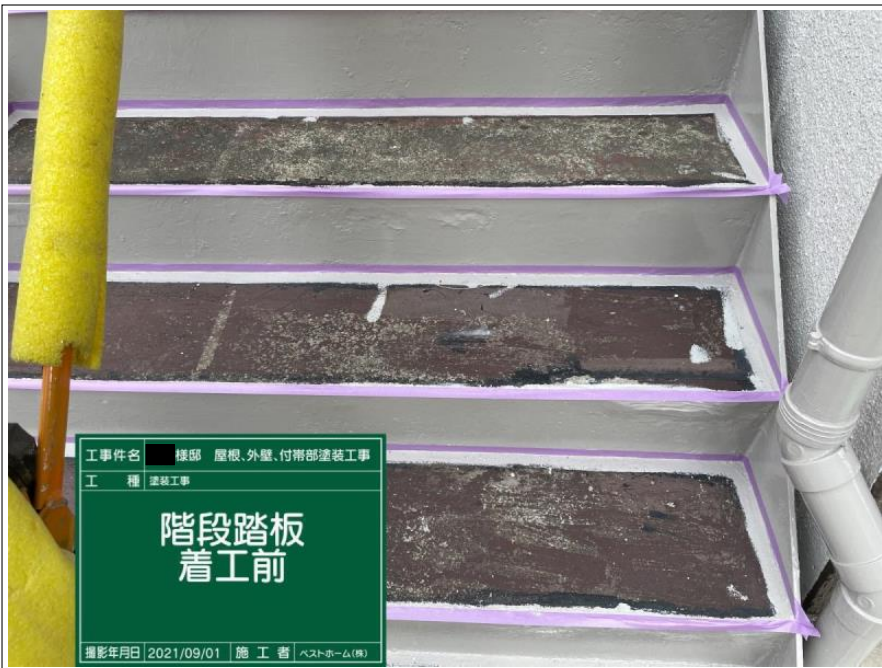
鉄骨階段 踏板

施工前

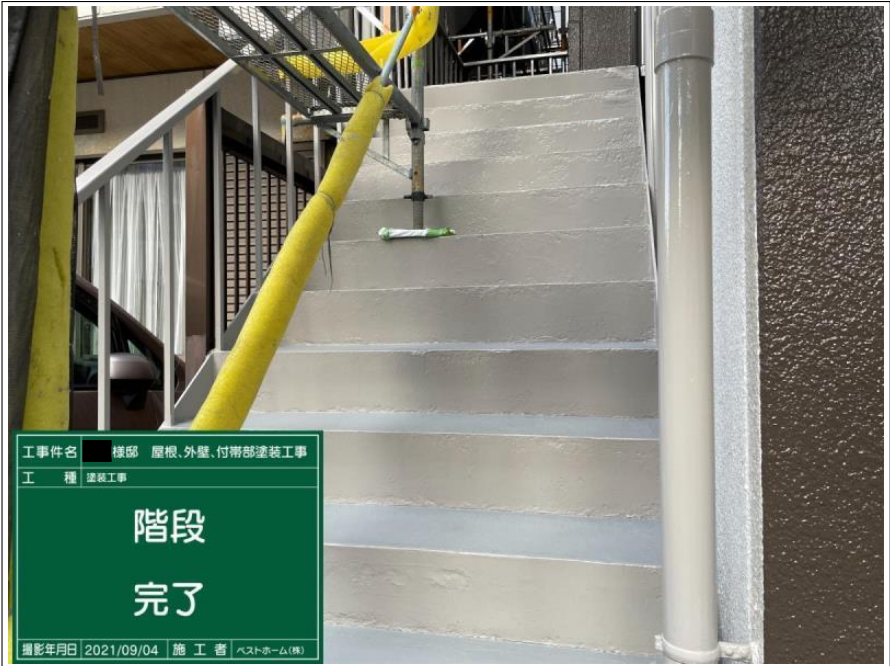
鉄骨階段

工事件名 ■ 様邸 屋根、外壁、付帯部塗装工事  
工 種 塗装工事  
**階段  
完了**  
撮影年月日 2021/09/04 | 施 工 者 | ベストホーム(株)

施工完了

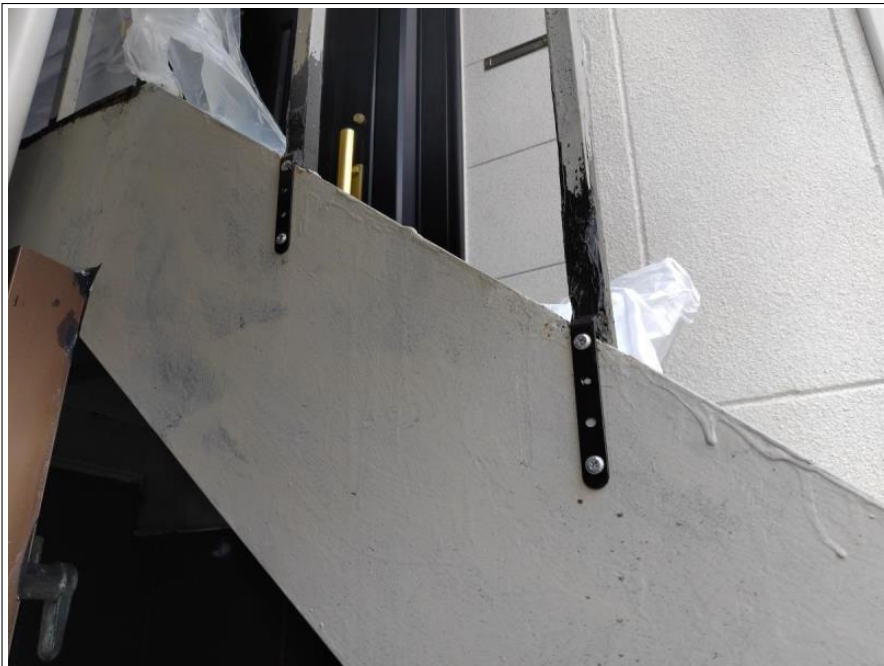
鉄骨階段 裏

施工完了

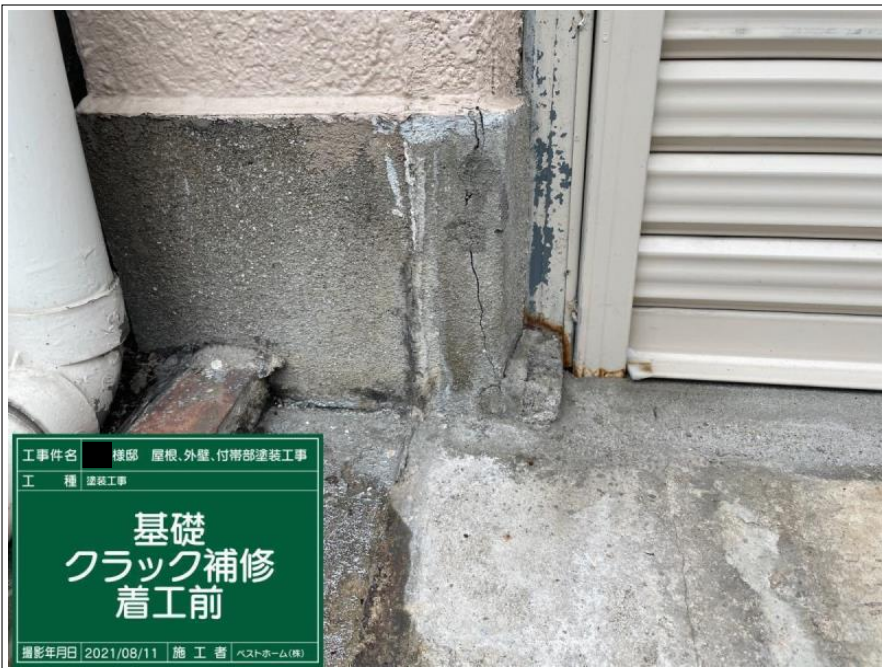
工事件名 様邸 屋根、外壁、付帯部塗装工事  
工 種 塗装工事  
**基礎  
クラック補修  
着工前**  
撮影年月日 2021/08/11 施 工 者 ベストホーム(株)

基礎 クラック部

下地処理

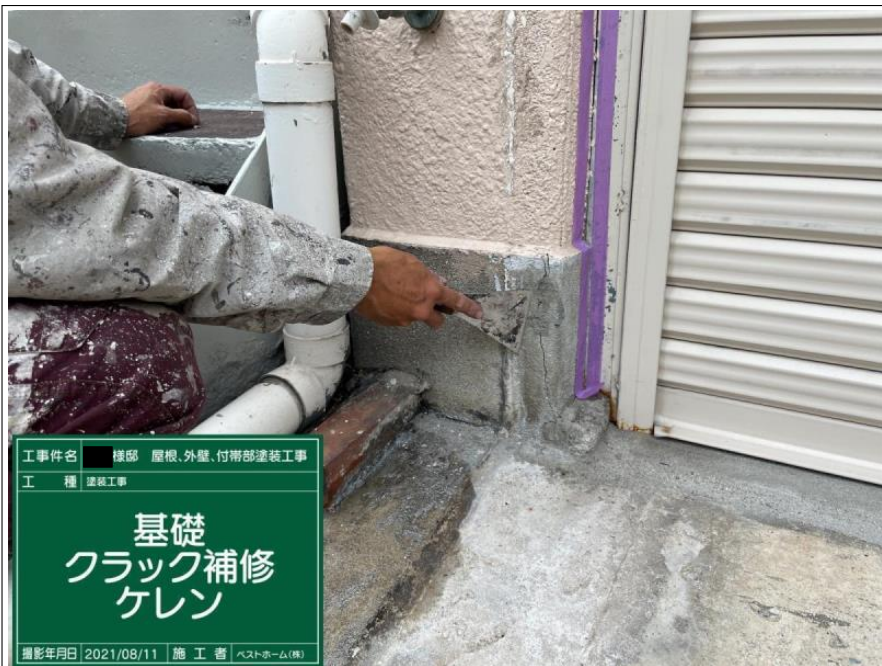
工事件名 様邸 屋根、外壁、付帯部塗装工事  
工 種 塗装工事  
**基礎  
クラック補修  
ケレン**  
撮影年月日 2021/08/11 施 工 者 ベストホーム(株)

基礎 クラック部

下地処理

ケレン中

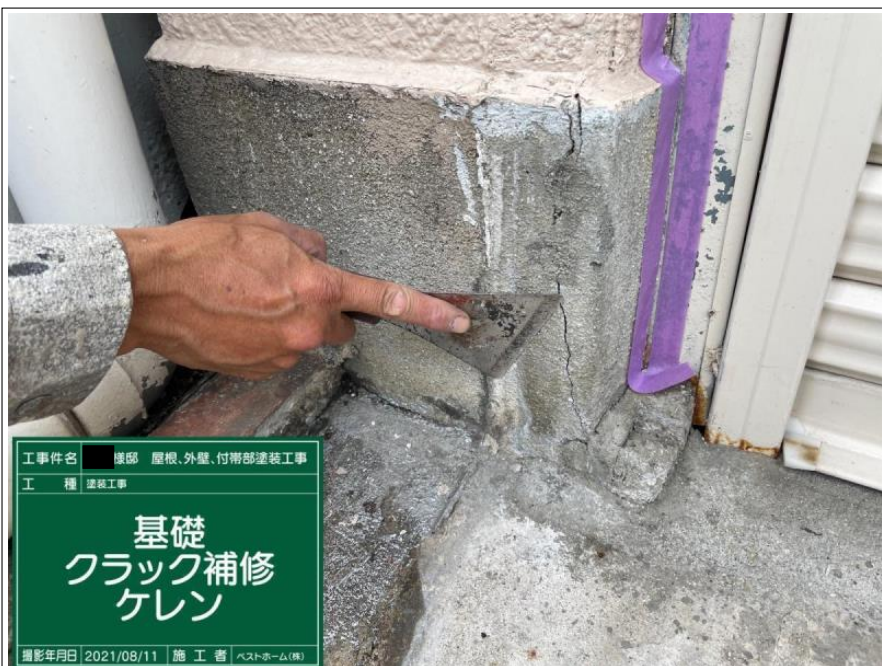
工事件名 様邸 屋根、外壁、付帯部塗装工事  
工 種 塗装工事  
**基礎  
クラック補修  
ケレン**  
撮影年月日 2021/08/11 施 工 者 ベストホーム(株)

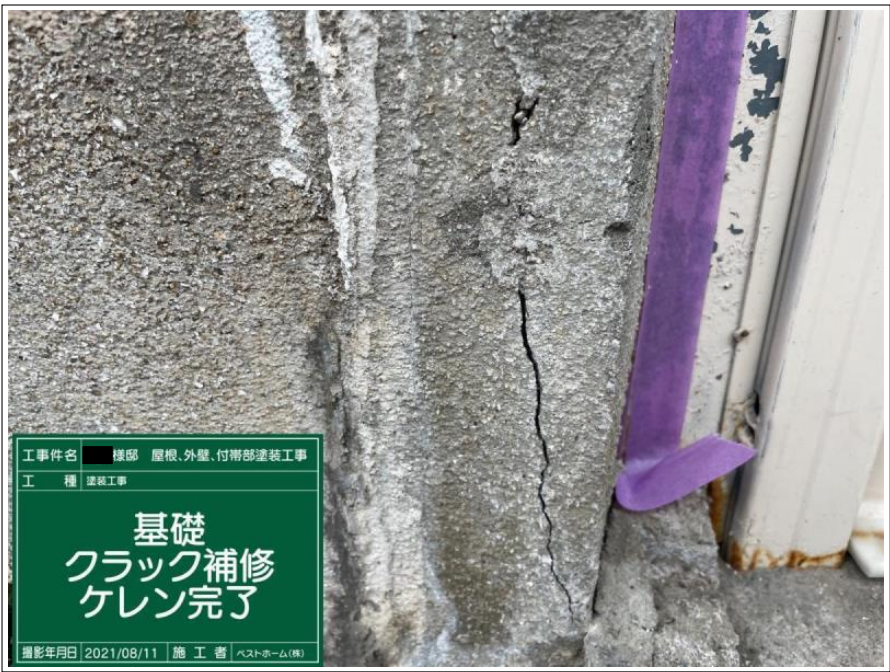
**基礎  
クラック補修  
ケレン完了**

基礎 クラック部

下地処理

ケレン完了

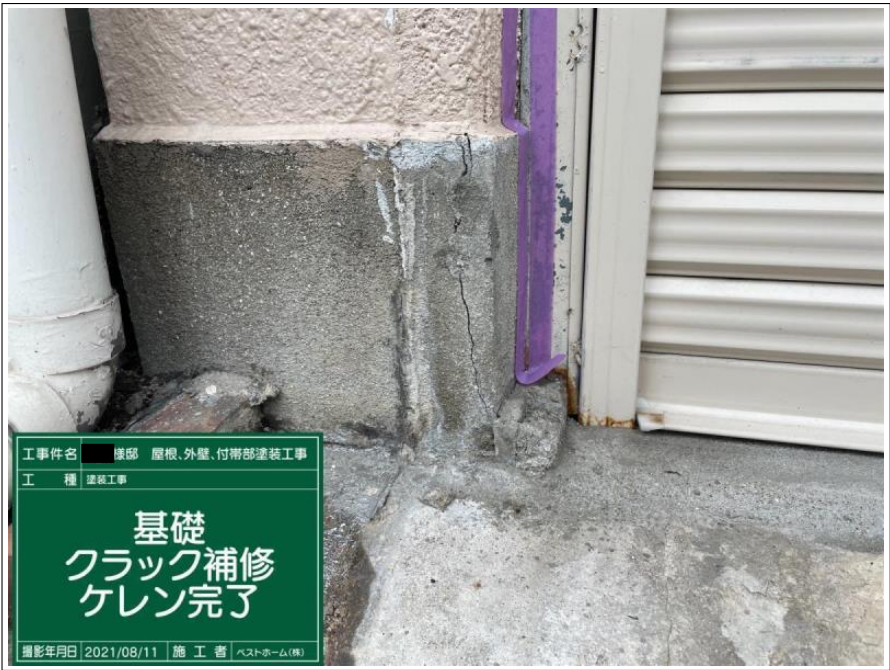
**基礎  
クラック補修  
ケレン完了**

基礎 クラック部

下地処理

ケレン完了

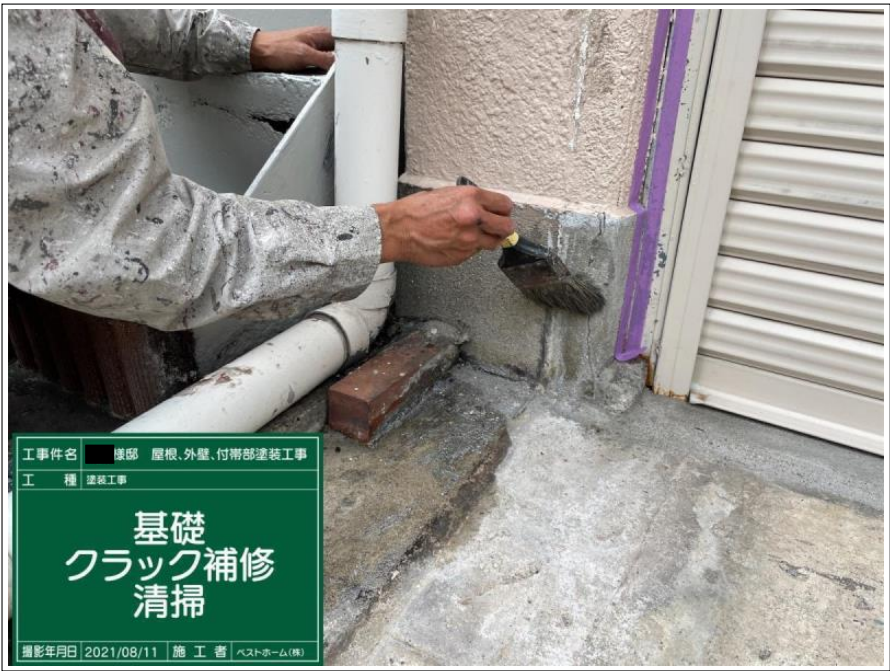
**基礎  
クラック補修  
清掃**

基礎 クラック部

清掃

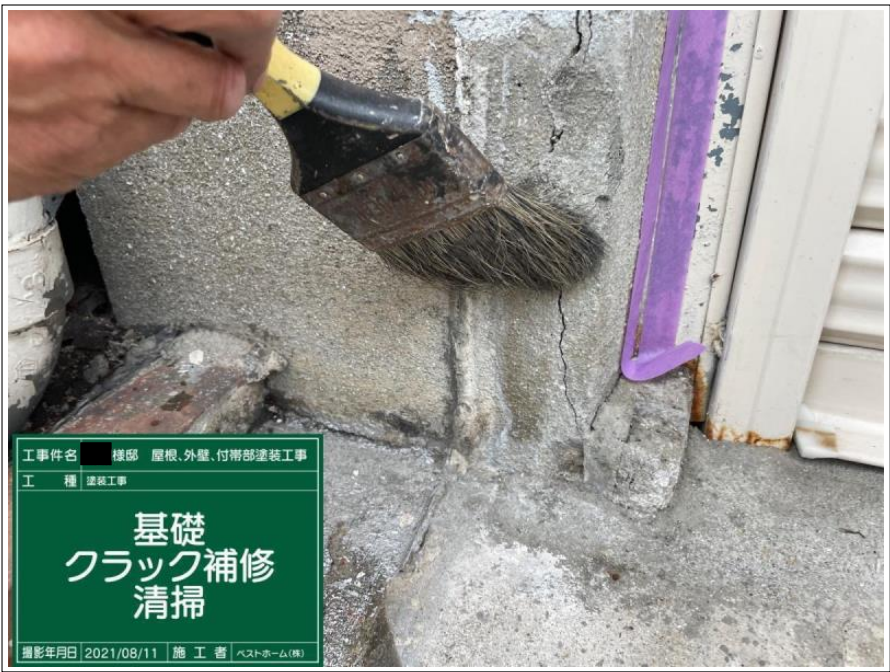
工事件名 ■ 様邸 屋根、外壁、付帯部塗装工事  
 工 種 塗装工事  
**基礎  
クラック補修  
清掃**  
 撮影年月日 2021/08/11 | 施 工 者 ベストホーム(株)

基礎 クラック部

清掃

施工中

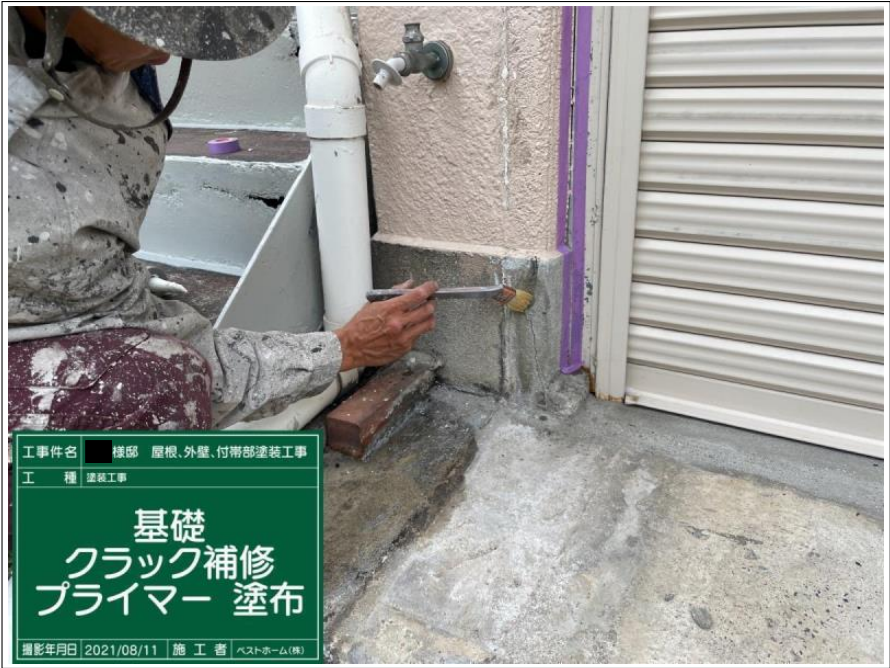
工事件名 ■ 様邸 屋根、外壁、付帯部塗装工事  
 工 種 塗装工事  
**基礎  
クラック補修  
プライマー塗布**  
 撮影年月日 2021/08/11 | 施 工 者 ベストホーム(株)

基礎 クラック部

プライマー塗布

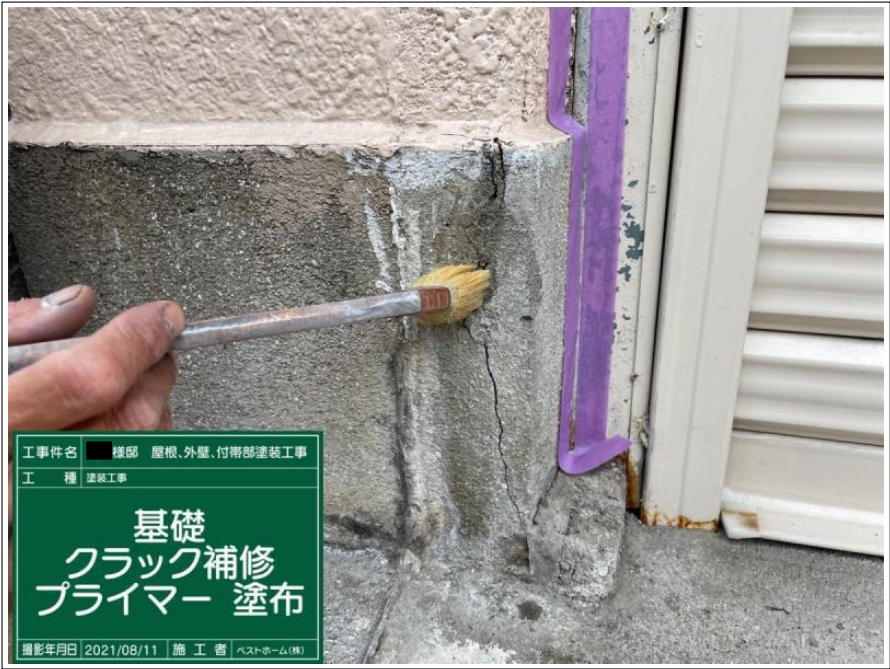
工事件名 ■ 様邸 屋根、外壁、付帯部塗装工事  
 工 種 塗装工事  
**基礎  
クラック補修  
プライマー塗布**  
 撮影年月日 2021/08/11 | 施 工 者 ベストホーム(株)

基礎 クラック部

プライマー塗布

施工中

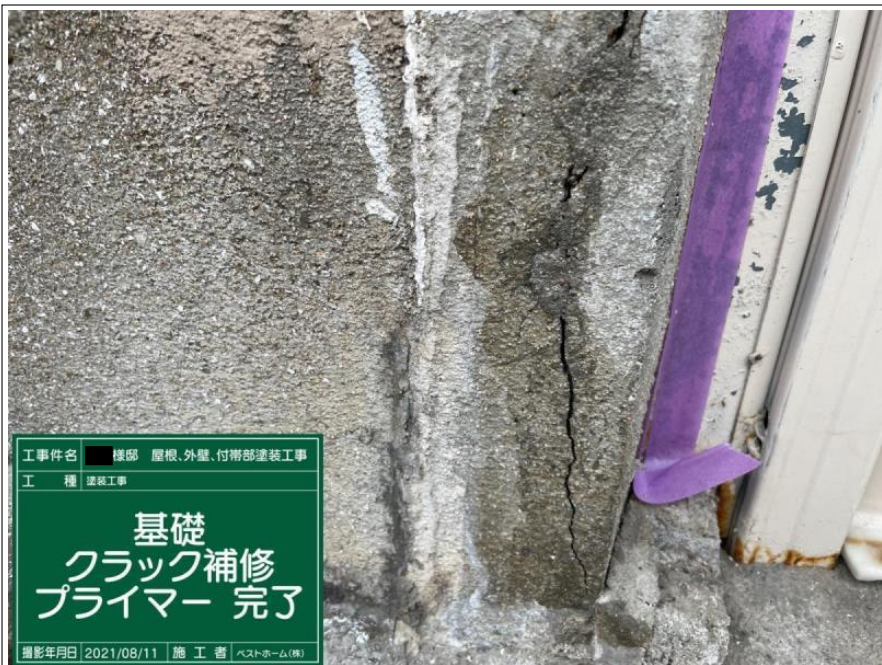
工事件名 ■ 棟部 屋根、外壁、付帯部塗装工事  
 工 種 塗装工事  
**基礎  
 クラック補修  
 プライマー完了**  
 撮影年月日 2021/08/11 施工者 ベストホーム(株)

基礎 クラック部

プライマー塗布

完了

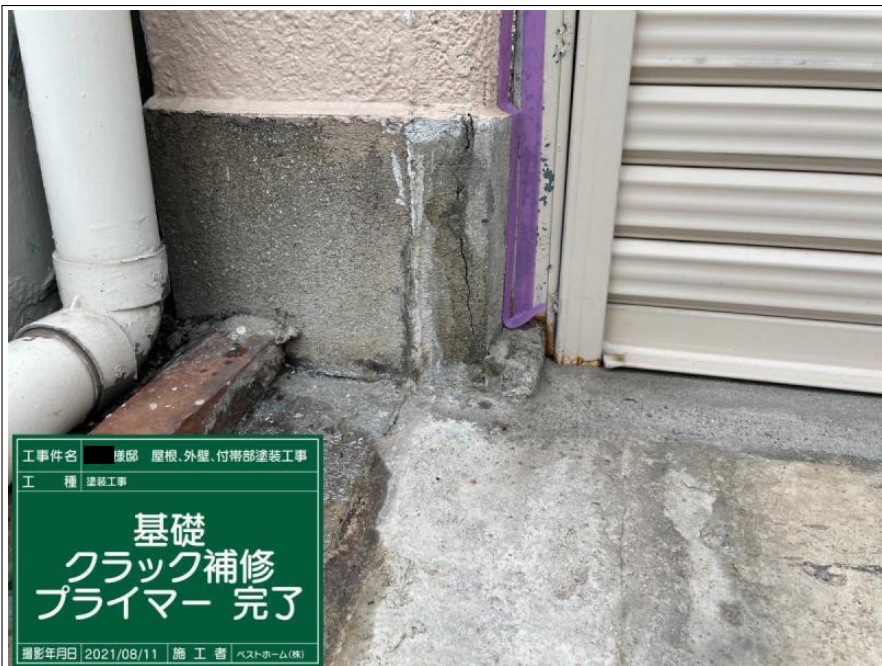
工事件名 ■ 棟部 屋根、外壁、付帯部塗装工事  
 工 種 塗装工事  
**基礎  
 クラック補修  
 プライマー完了**  
 撮影年月日 2021/08/11 施工者 ベストホーム(株)

基礎 クラック部

プライマー塗布

完了

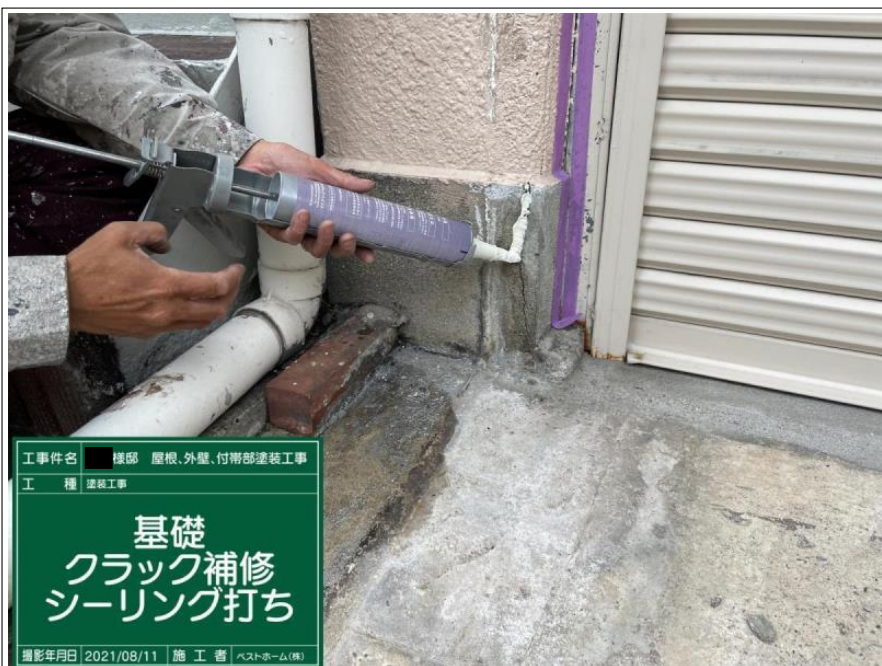
工事件名 ■ 棟部 屋根、外壁、付帯部塗装工事  
 工 種 塗装工事  
**基礎  
 クラック補修  
 シーリング打ち**  
 撮影年月日 2021/08/11 施工者 ベストホーム(株)

基礎 クラック部

シーリング打ち

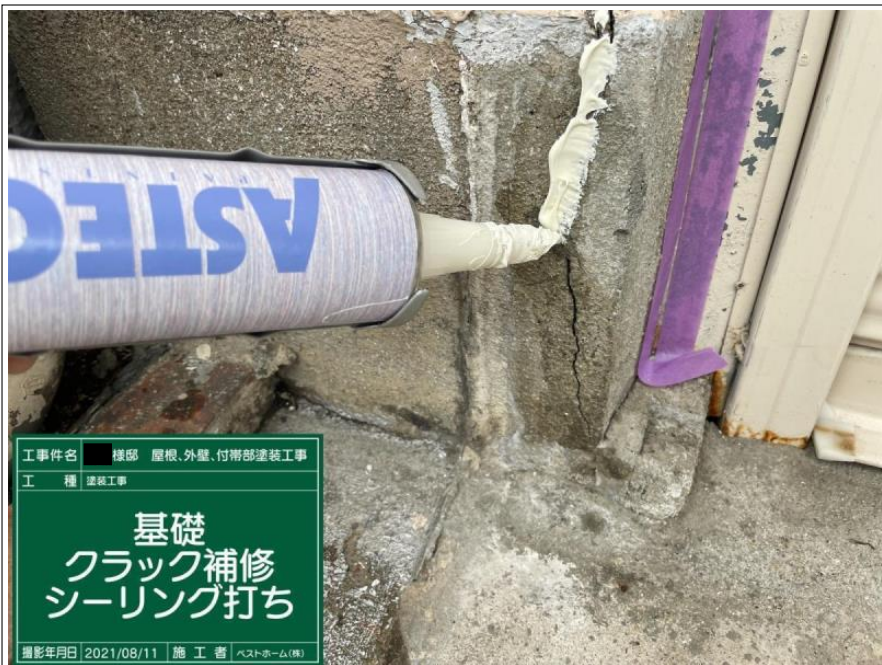
工事件名 ■ 様邸 屋根、外壁、付帯部塗装工事  
 工 種 塗装工事  
**基礎  
 クラック補修  
 シーリング打ち**  
 撮影年月日 2021/08/11 | 施 工 者 | ベストホーム(株)

基礎 クラック部

シーリング打ち

施工中

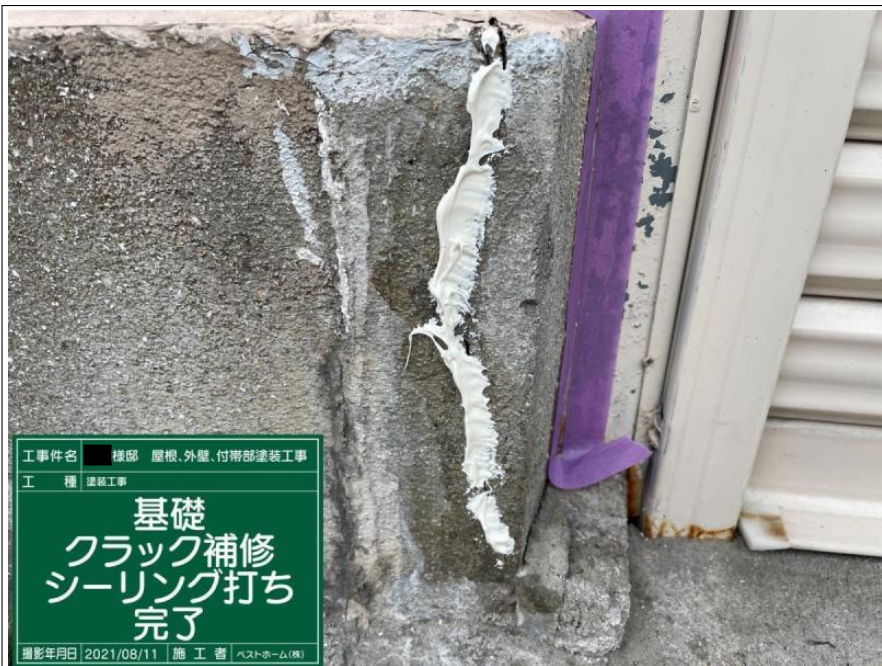
工事件名 ■ 様邸 屋根、外壁、付帯部塗装工事  
 工 種 塗装工事  
**基礎  
 クラック補修  
 シーリング打ち  
 完了**  
 撮影年月日 2021/08/11 | 施 工 者 | ベストホーム(株)

基礎 クラック部

シーリング打ち

完了

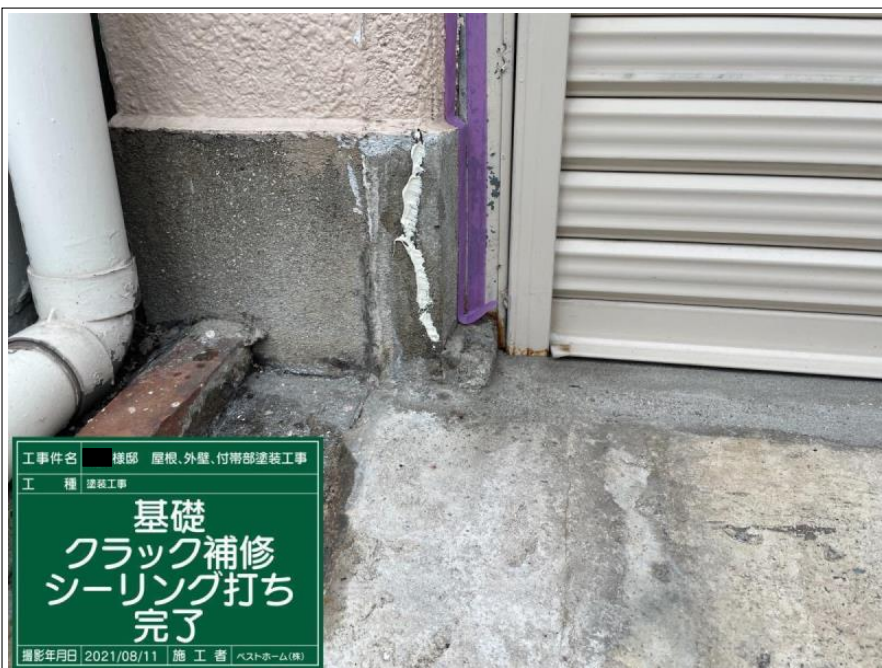
工事件名 ■ 様邸 屋根、外壁、付帯部塗装工事  
 工 種 塗装工事  
**基礎  
 クラック補修  
 シーリング打ち  
 完了**  
 撮影年月日 2021/08/11 | 施 工 者 | ベストホーム(株)

基礎 クラック部

シーリング打ち

完了

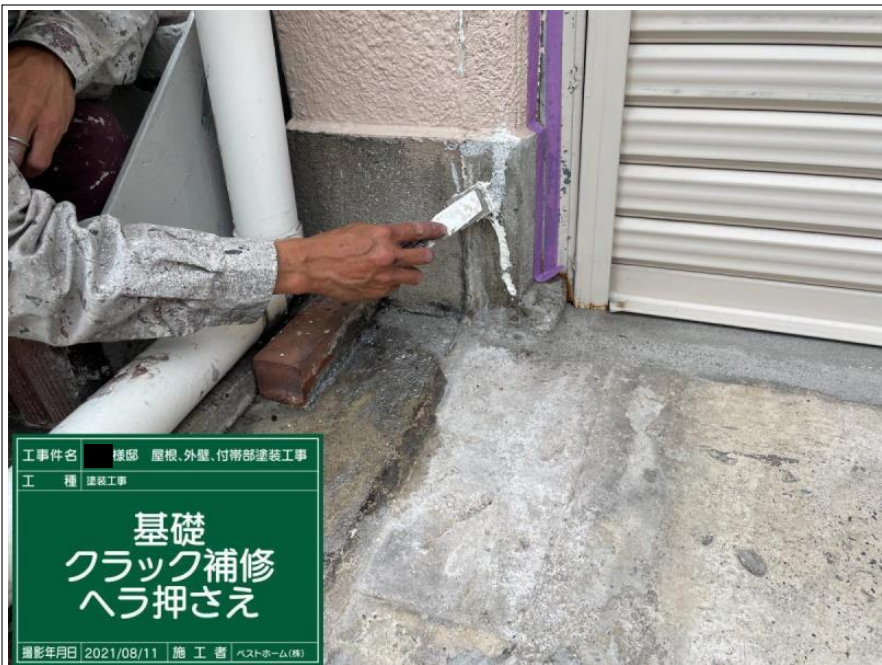
工事件名 様邸 屋根、外壁、付帯部塗装工事  
 工 種 塗装工事  
**基礎  
クラック補修  
ヘラ押さえ**  
 撮影年月日 2021/08/11 施 工 者 ベストホーム(株)

基礎 クラック部

シーリングヘラ押さえ

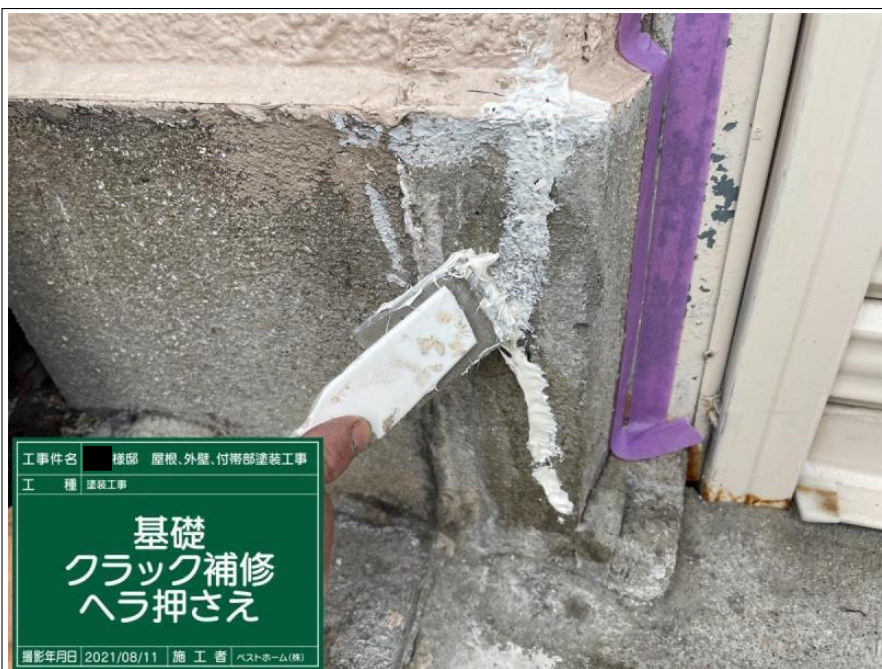
工事件名 様邸 屋根、外壁、付帯部塗装工事  
 工 種 塗装工事  
**基礎  
クラック補修  
ヘラ押さえ**  
 撮影年月日 2021/08/11 施 工 者 ベストホーム(株)

基礎 クラック部

シーリングヘラ押さえ

施工中

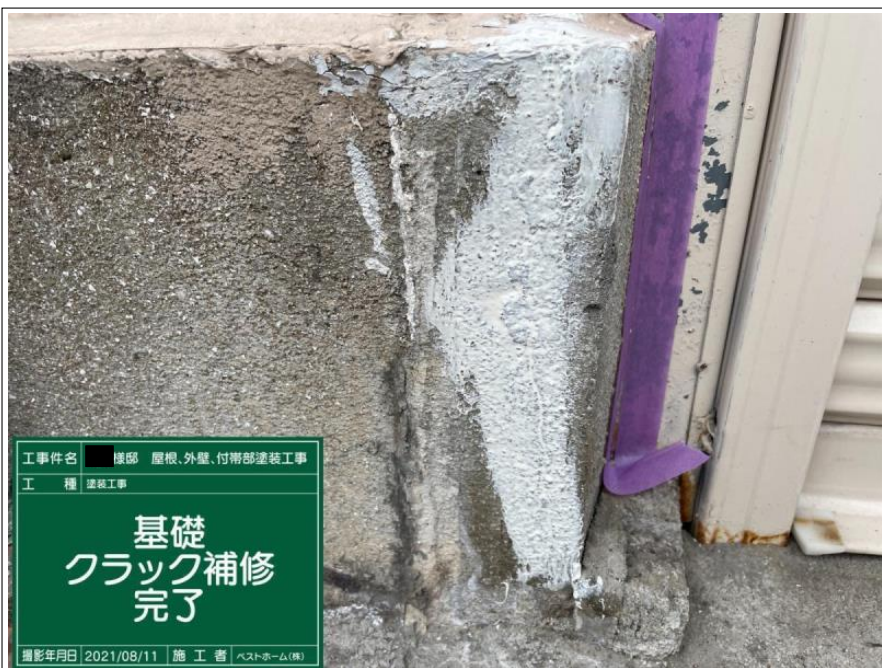
工事件名 様邸 屋根、外壁、付帯部塗装工事  
 工 種 塗装工事  
**基礎  
クラック補修  
完了**  
 撮影年月日 2021/08/11 施 工 者 ベストホーム(株)

基礎 クラック部

補修完了

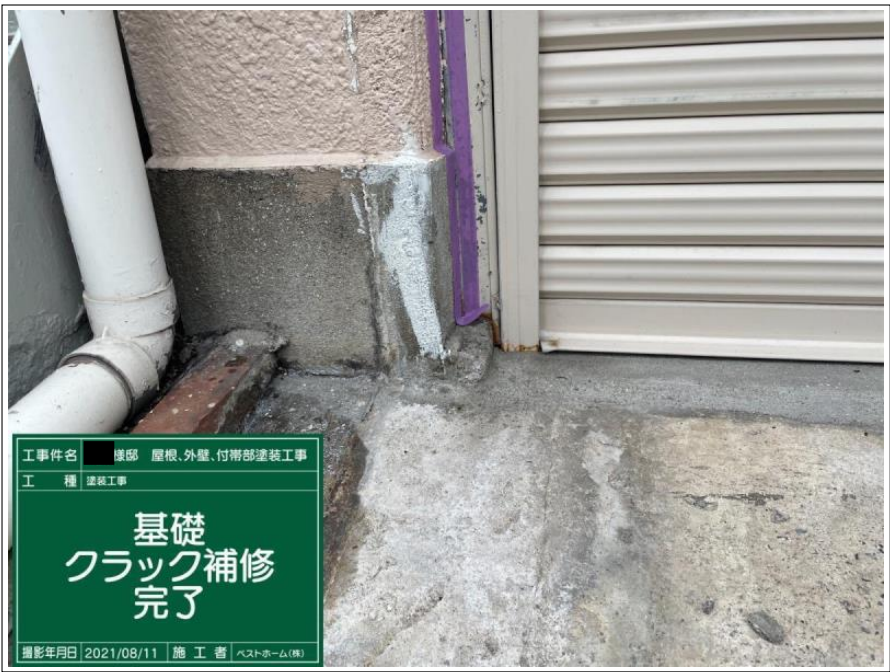
工事件名 ■ 様邸 屋根、外壁、付帯部塗装工事  
 工 種 塗装工事  
**基礎  
 クラック補修  
 完了**  
 撮影年月日 2021/08/11 施 工 者 ベストホーム(株)

基礎 クラック部

補修完了
