工事写真報告書

工事名 Y 様邸

工事箇所 屋根・外壁・その他塗装工事

工事施工者 ベストホーム株式会社

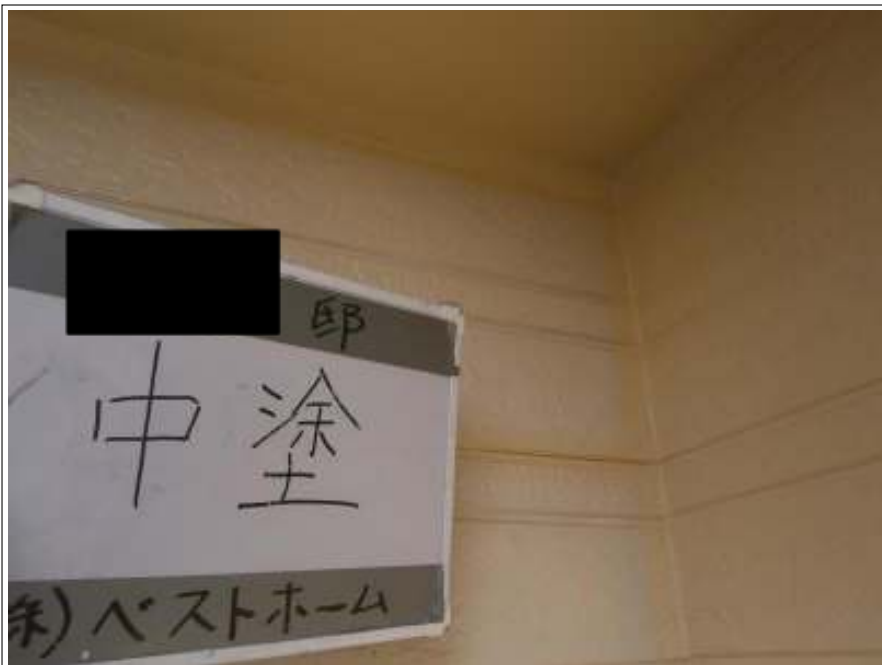
外壁中塗り施工状況 (2階)

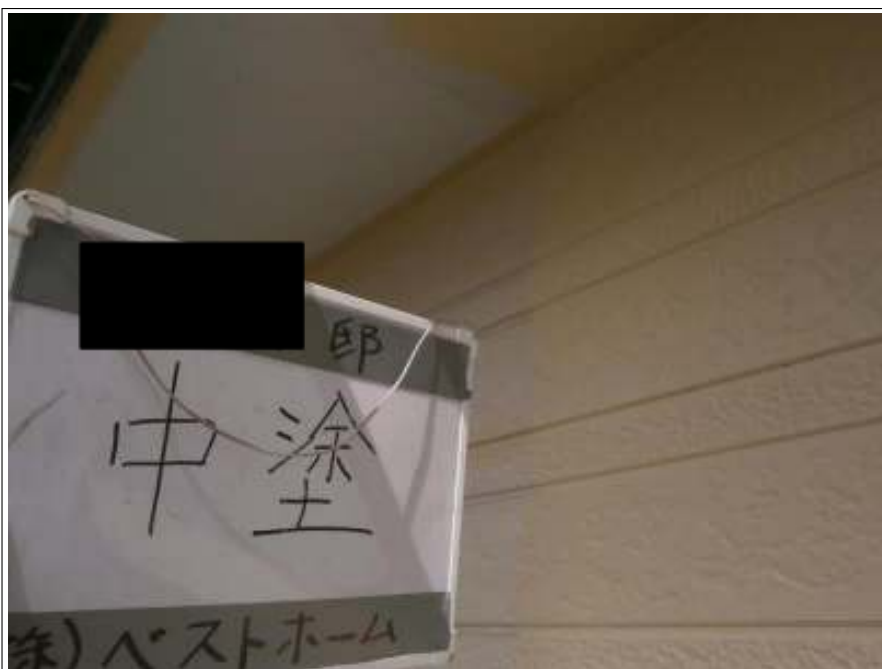
外壁中塗り施工中 (2階)
