工事写真報告書

工事名 屋根・外壁・その他塗装工事・改修工事一式

工事箇所 屋根・外壁・その他

工事住所 北九州市戸畑区中原東

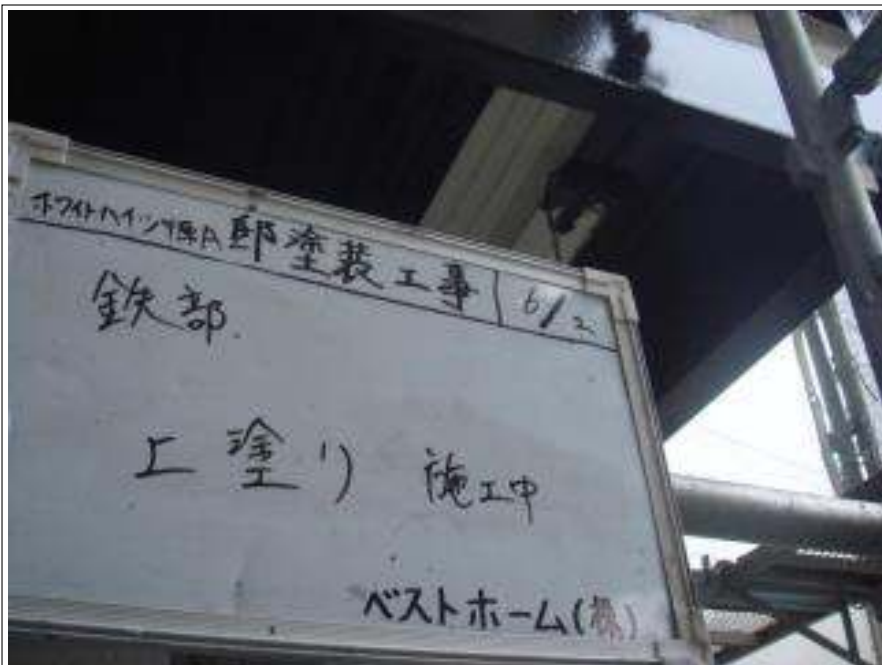
鉄部上塗り施工中

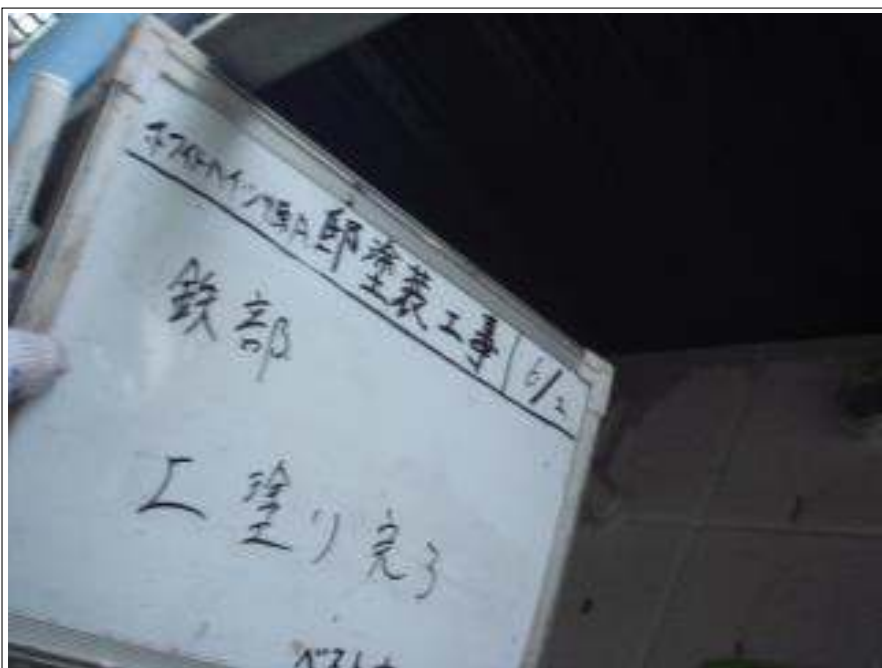
鉄部上塗り施工完了

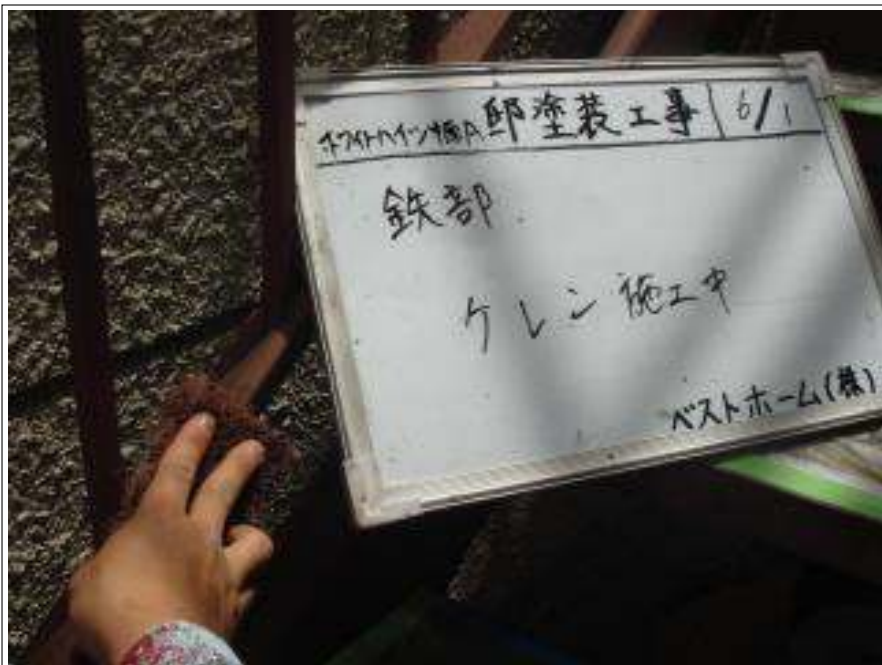
鉄部（階段）ケレン施工中

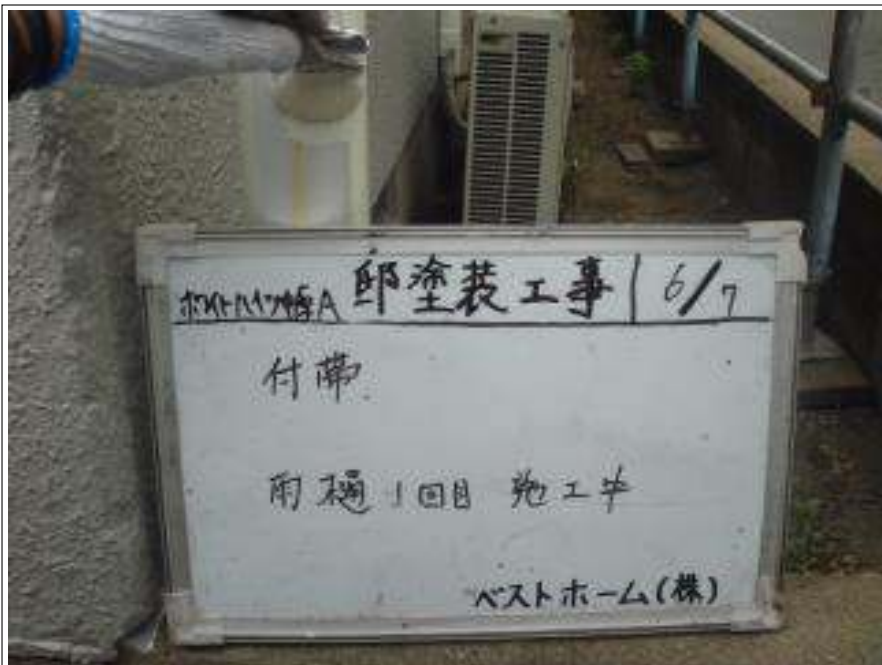
雨樋施工中

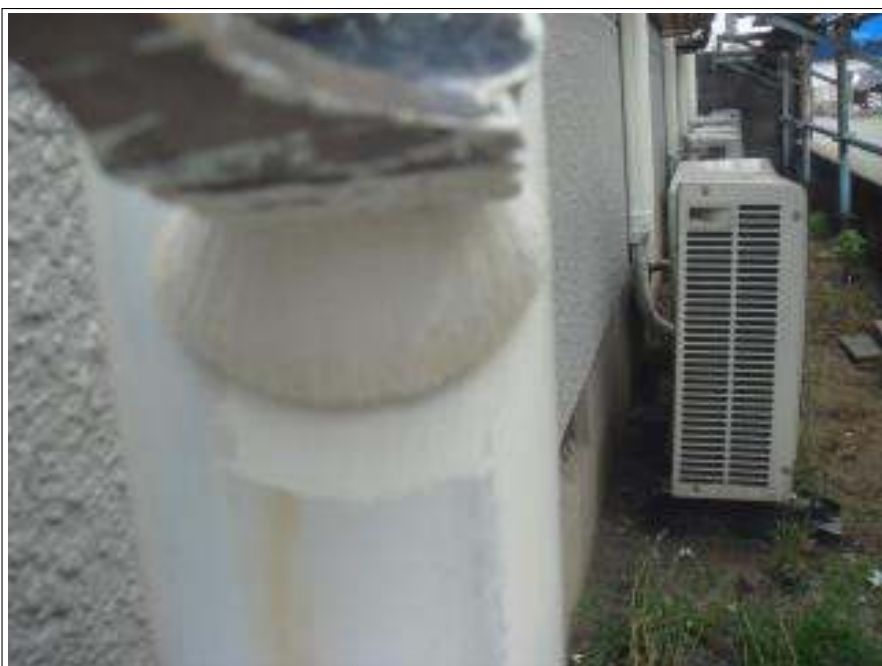
雨樋施工中
