工事写真報告書

工事名 M 様 邸

工事箇所 屋根・外壁・その他 塗装工事一式

工事施工者 ベストホーム株式会社

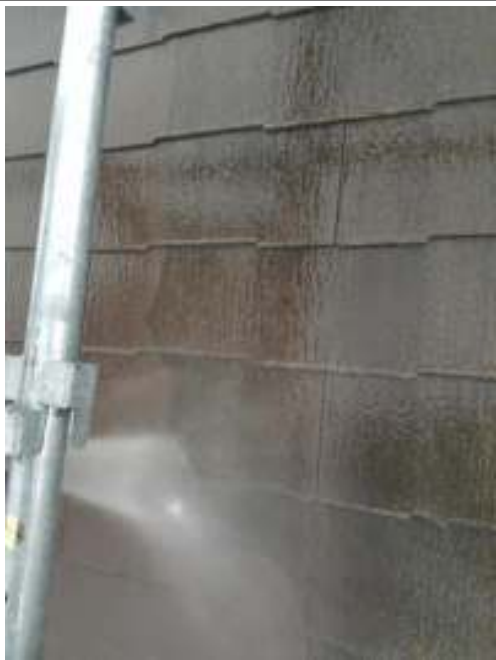
屋根 高圧洗浄中

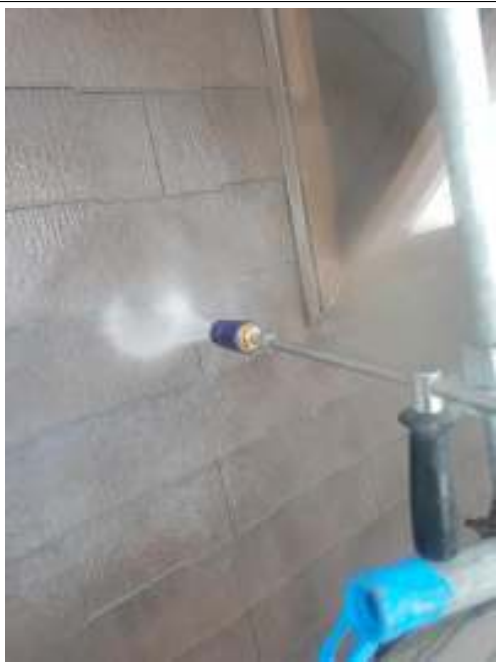
屋根 高圧洗浄中

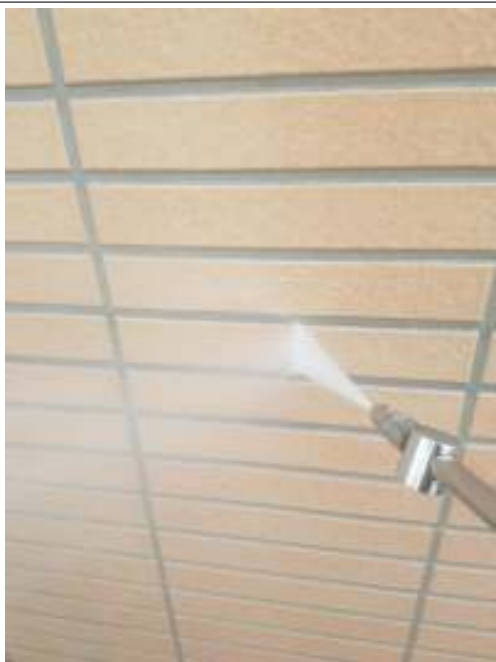
外壁 高圧洗浄中

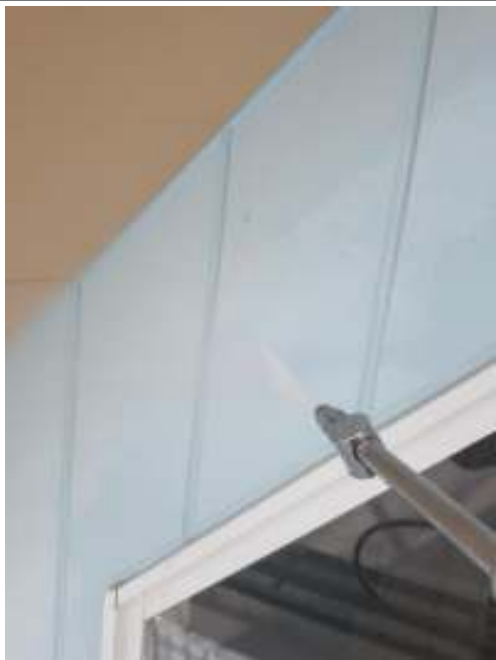
外壁 高压洗净中

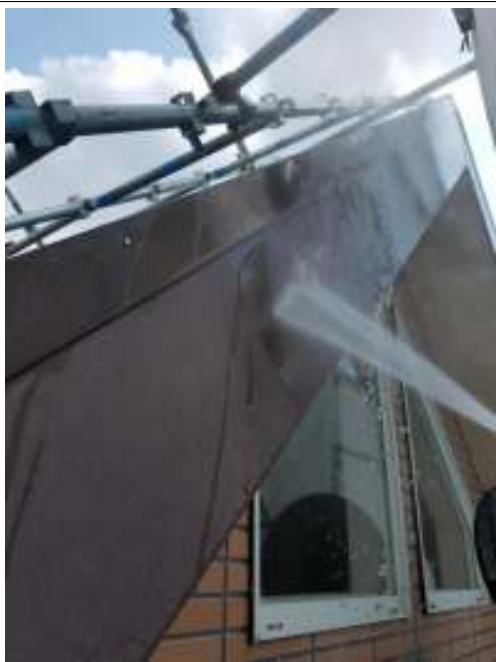
破風板 高压洗净中

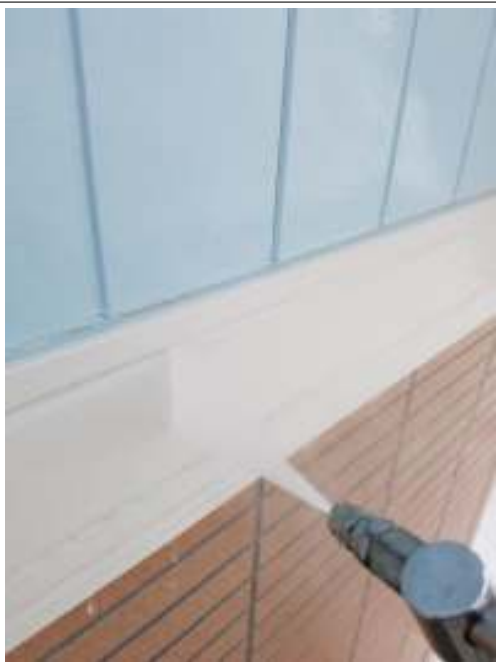
帯 高压洗净中

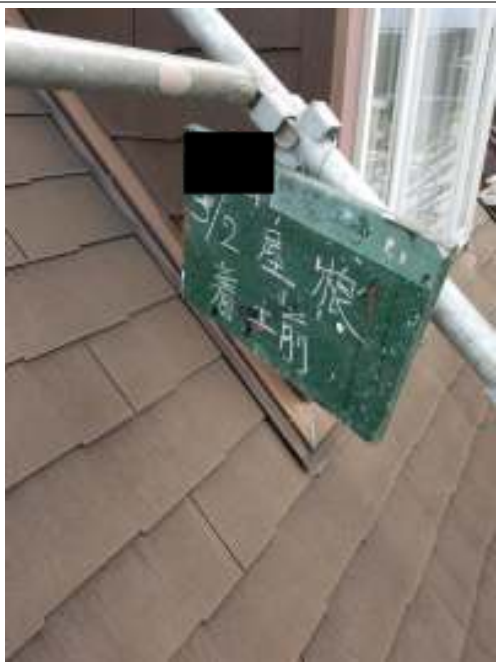
屋根 施工前

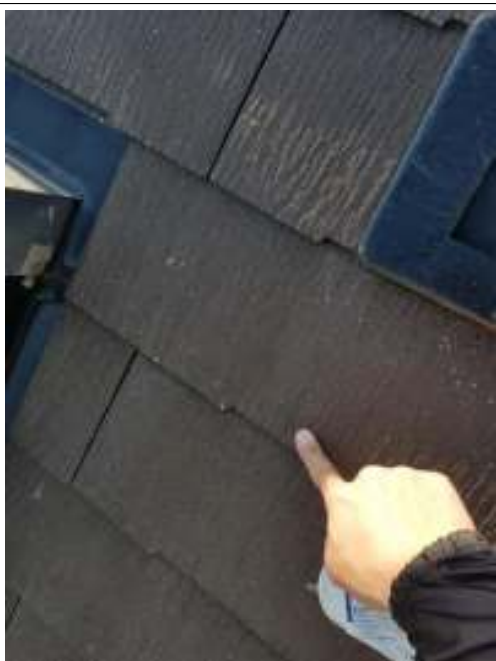
屋根 クラック補修施工前

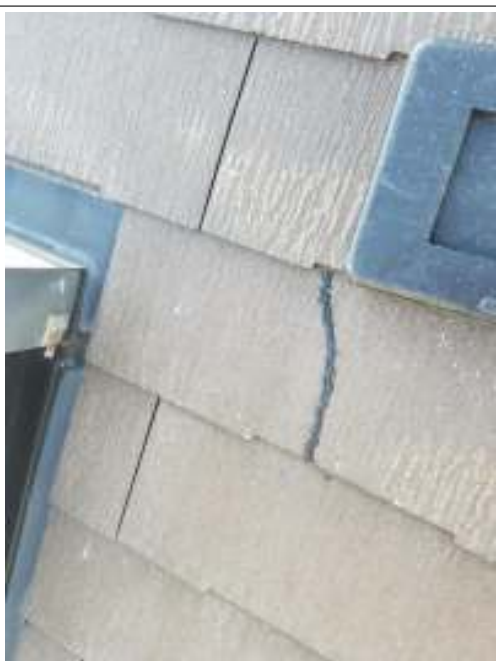
屋根 クラック補修施工中

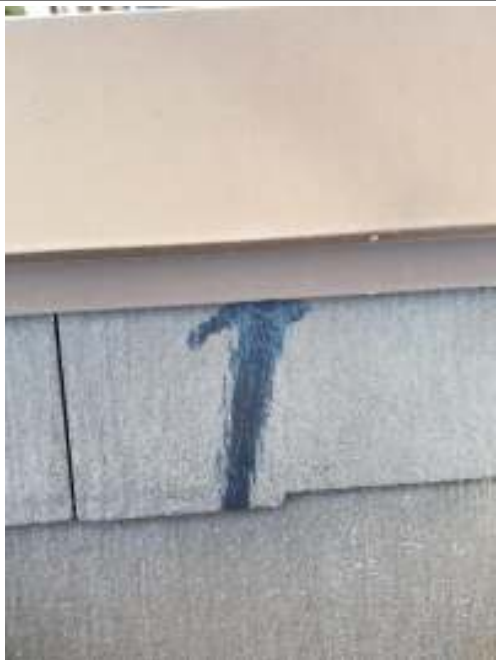
屋根 クラック補修施工後

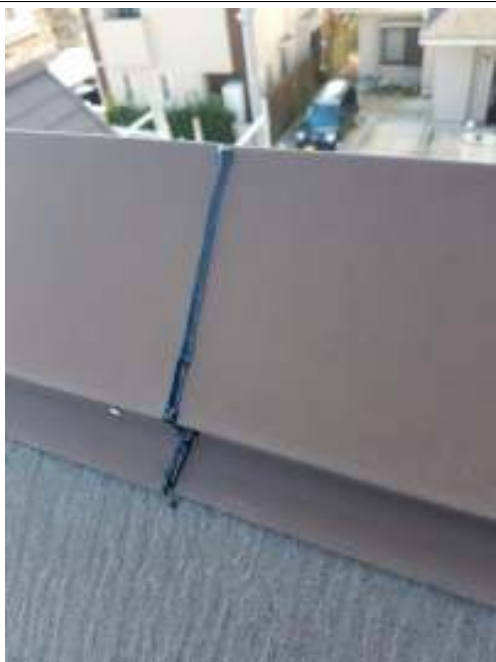
板金部 シーリング補修 施工中

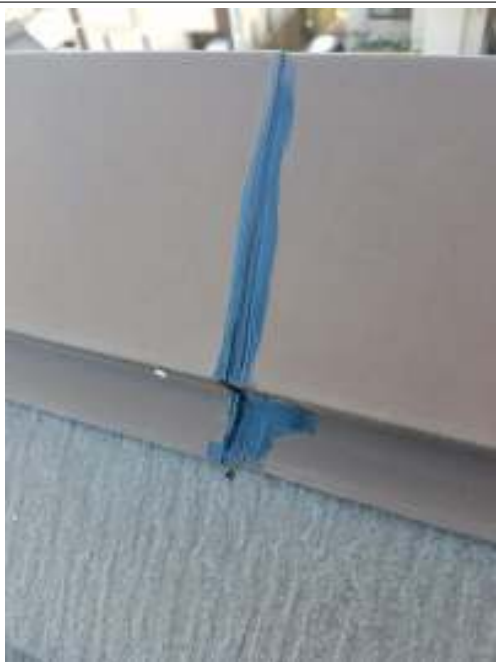
板金部 シーリング補修 施工後

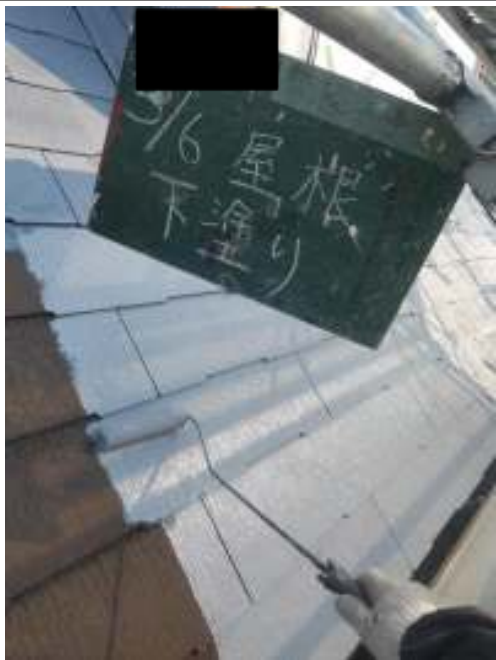
屋根 下塗り（1回目）施工中

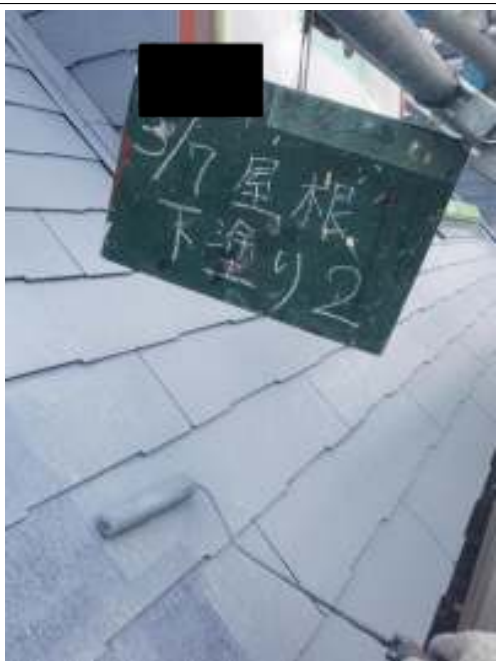
屋根 下塗り（2回目）施工中

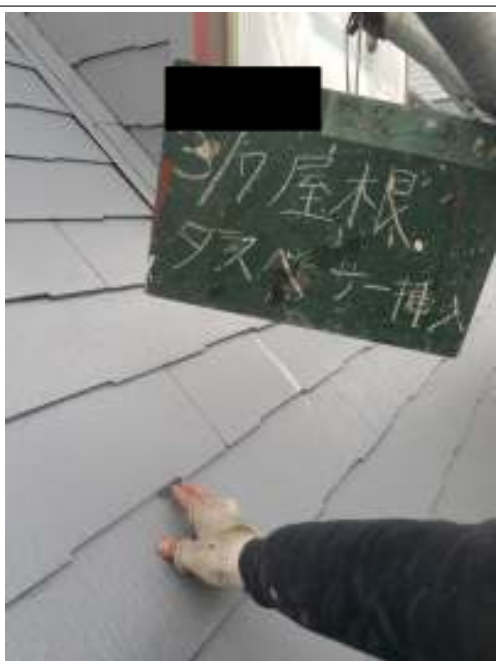
屋根 タスペーサー取付 施工中

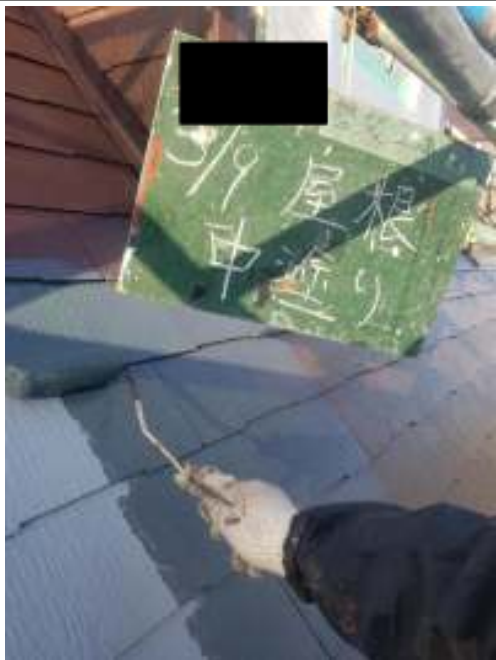
屋根 中塗り施工中

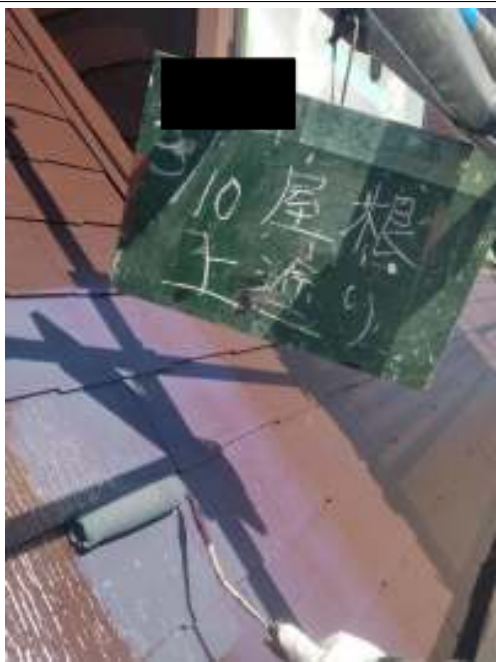
屋根 上塗り施工中

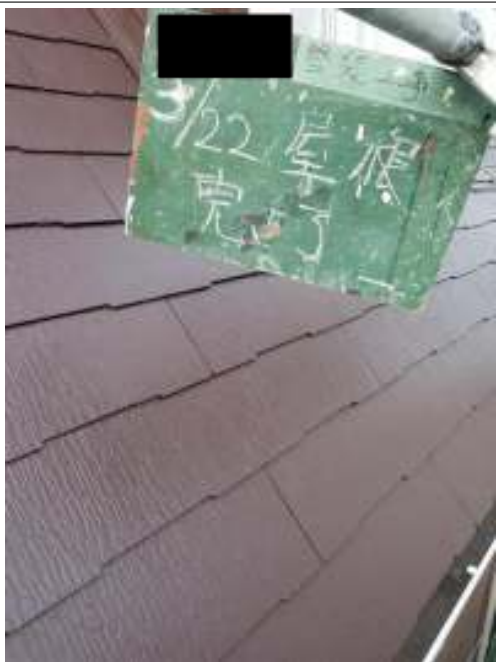
屋根 施工完了

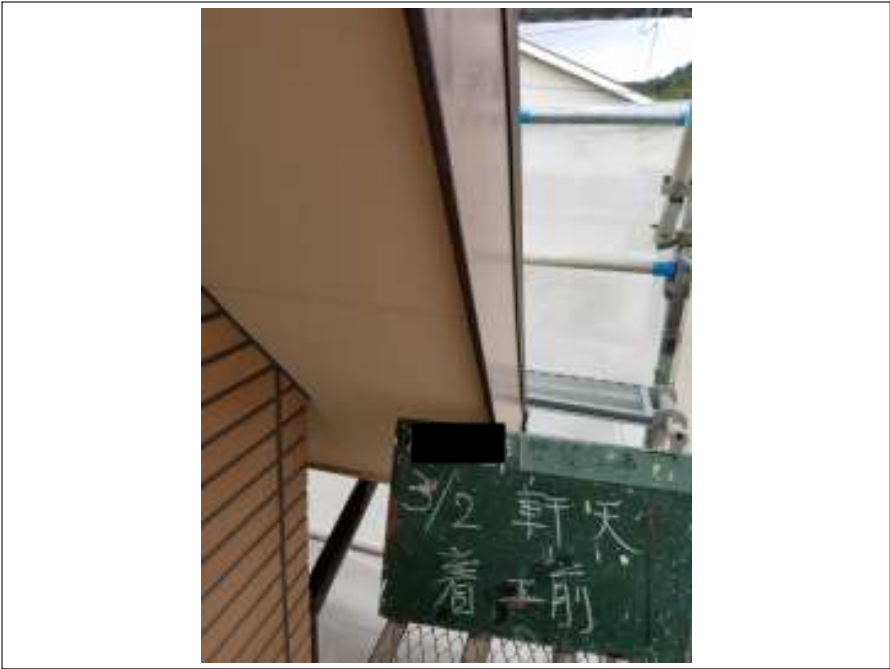
軒天 施工前

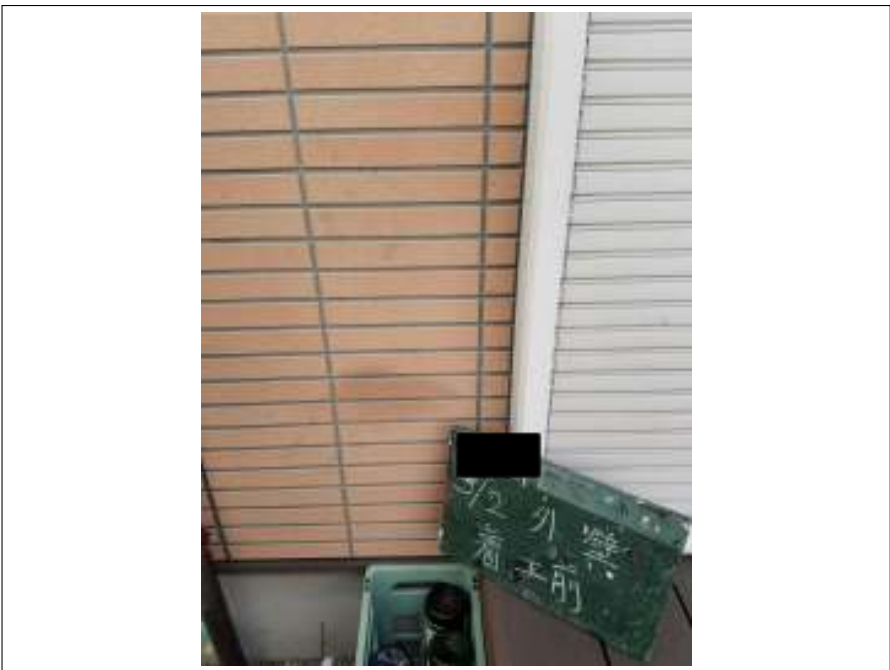
外壁 施工前

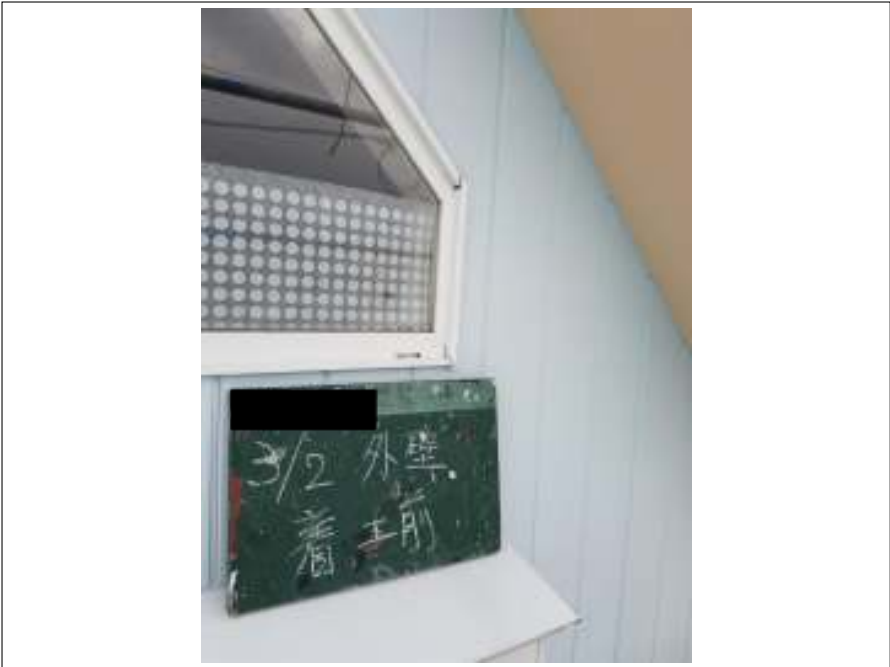
外壁 施工前

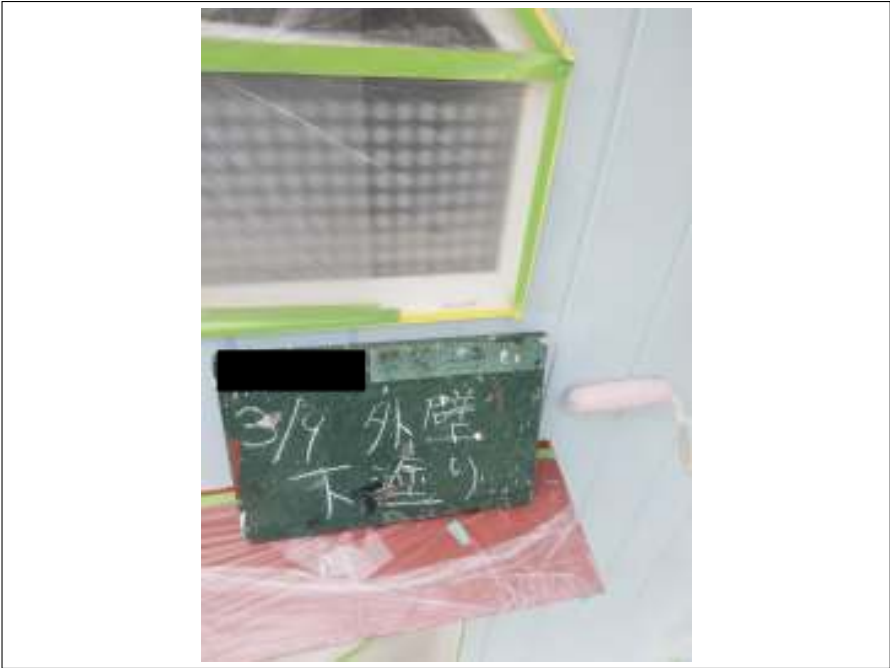
外壁 下塗り施工中

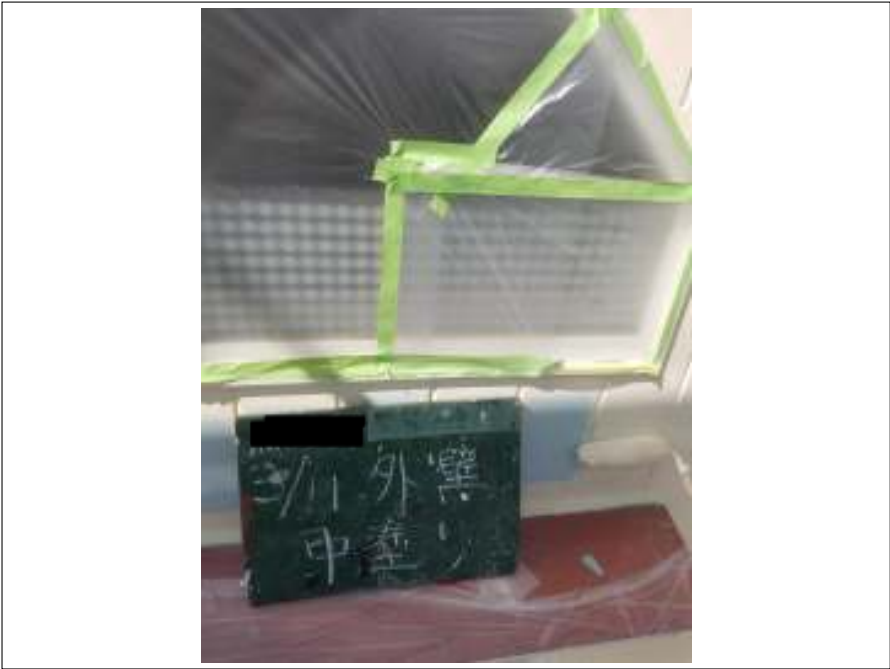
外壁 中塗り施工中

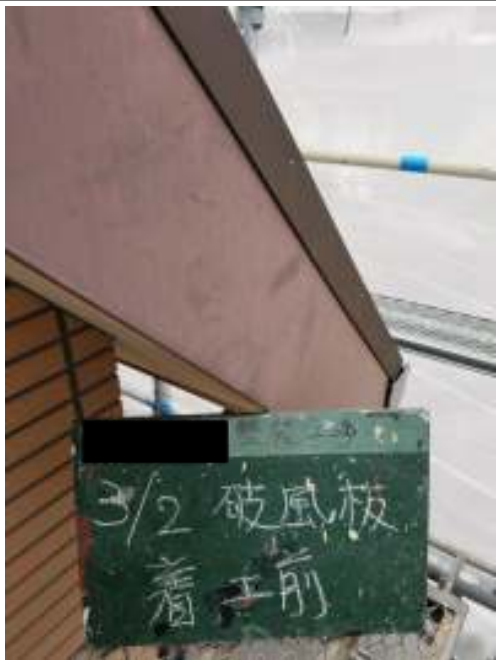
破風板 施工前

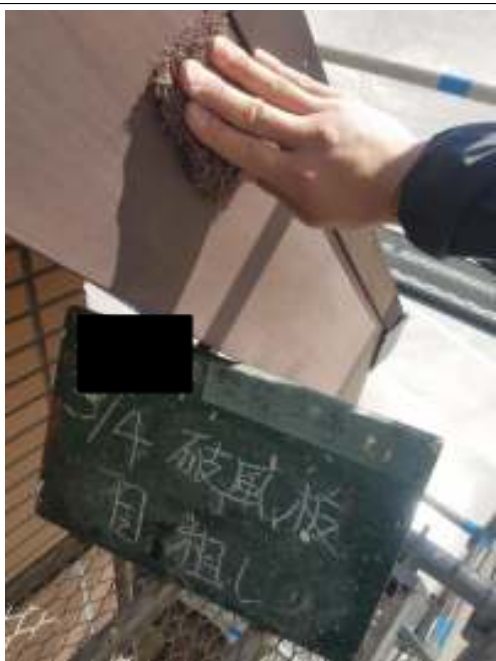
破風板 目粗し施工中

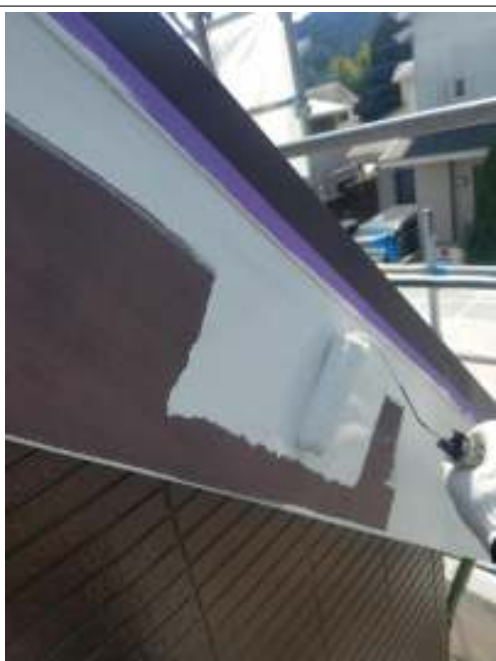
破風板 上塗り（1回目）施工中

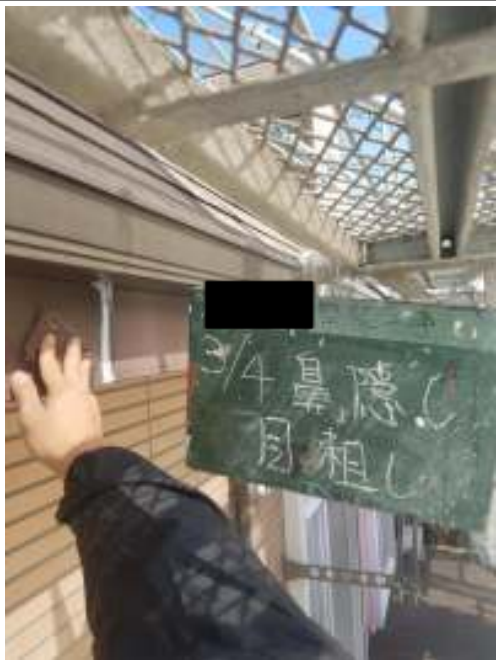
鼻隠し 目粗し施工中

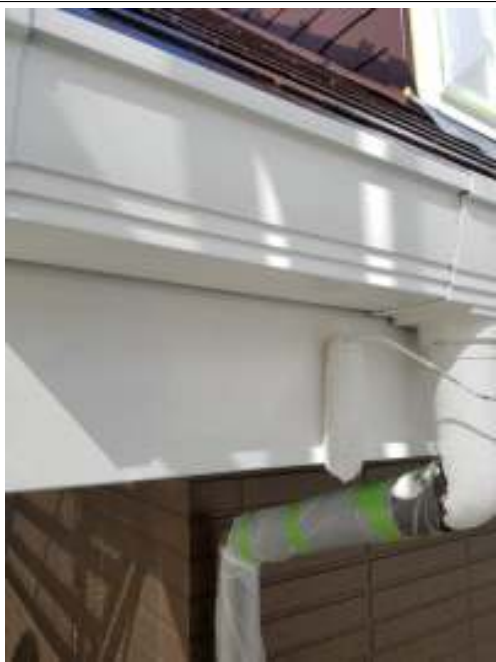
鼻隠し 上塗り（2回目）施工中

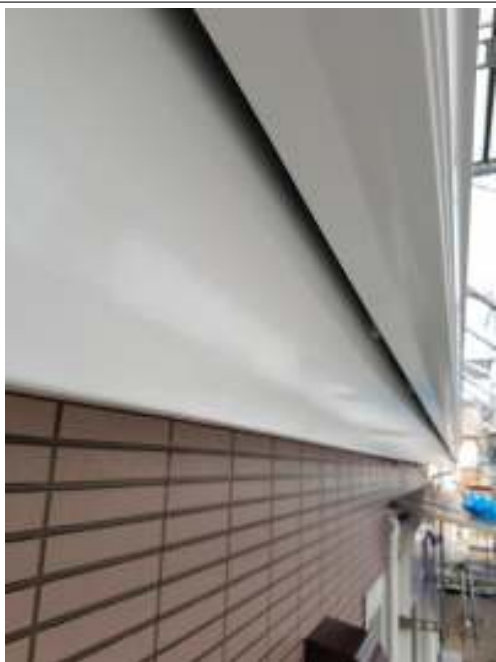
鼻隠し 施工完了

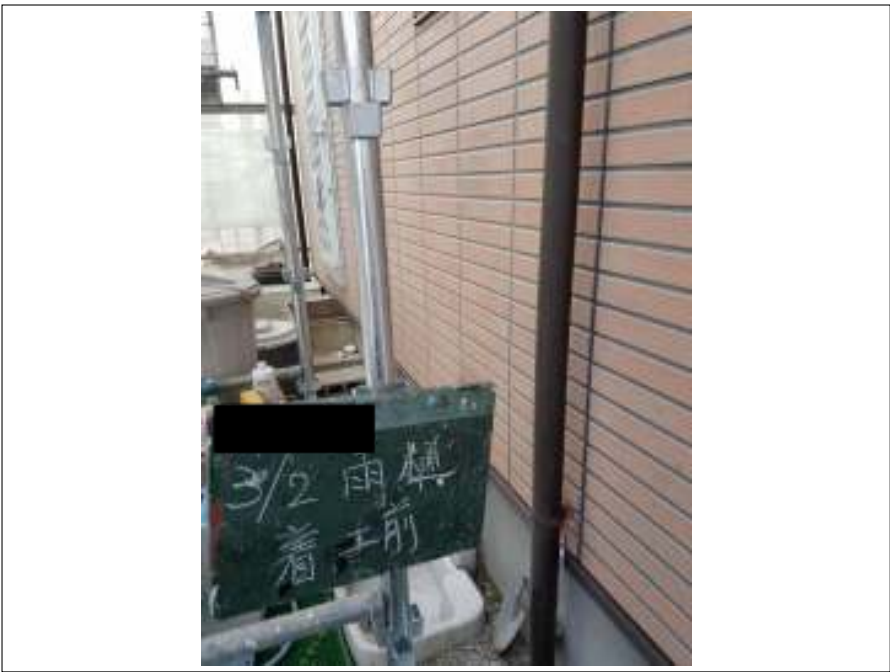
樋 施工前

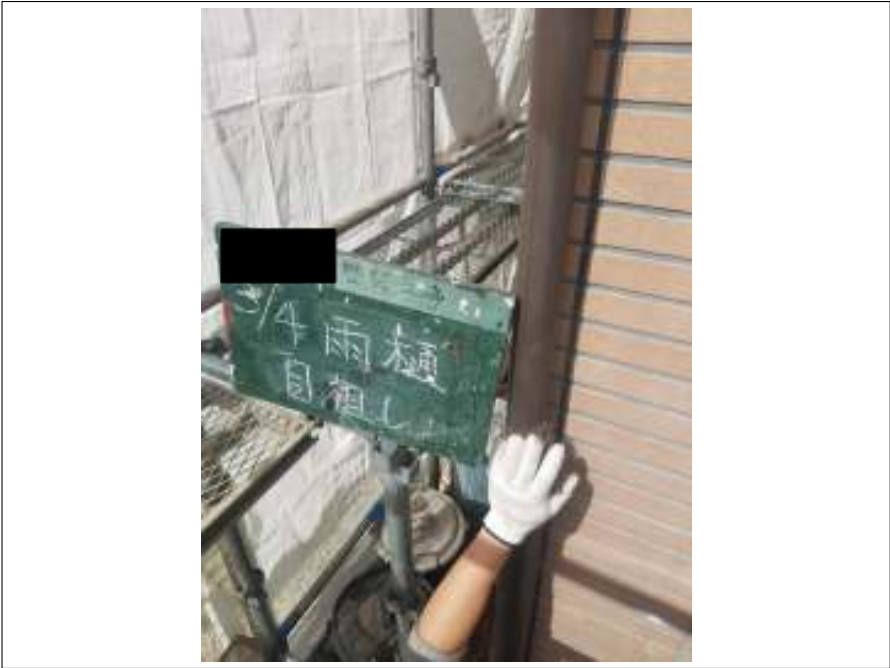
樋 目粗し施工中

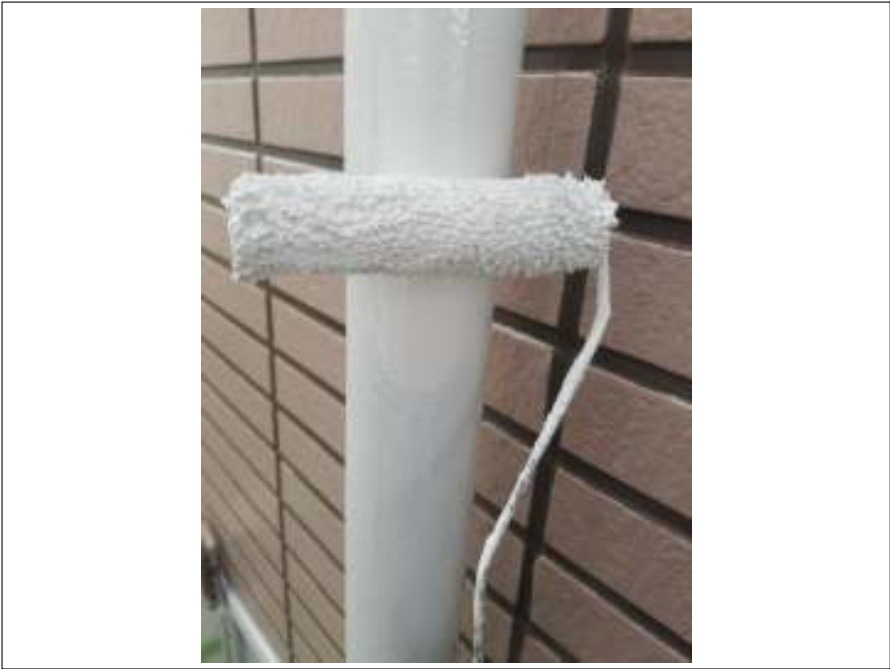
樋 上塗り（2回目）施工中

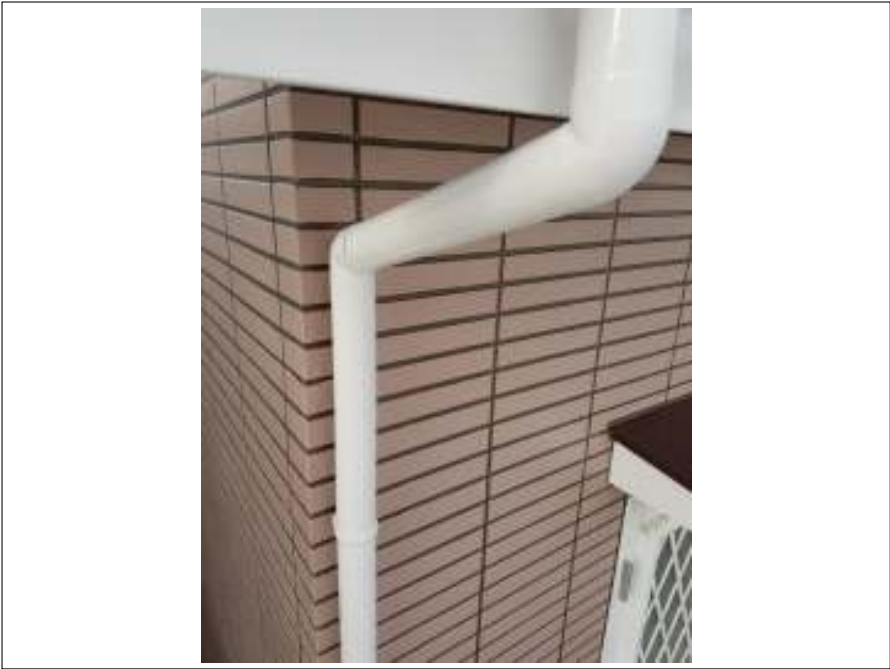
樋 施工完了

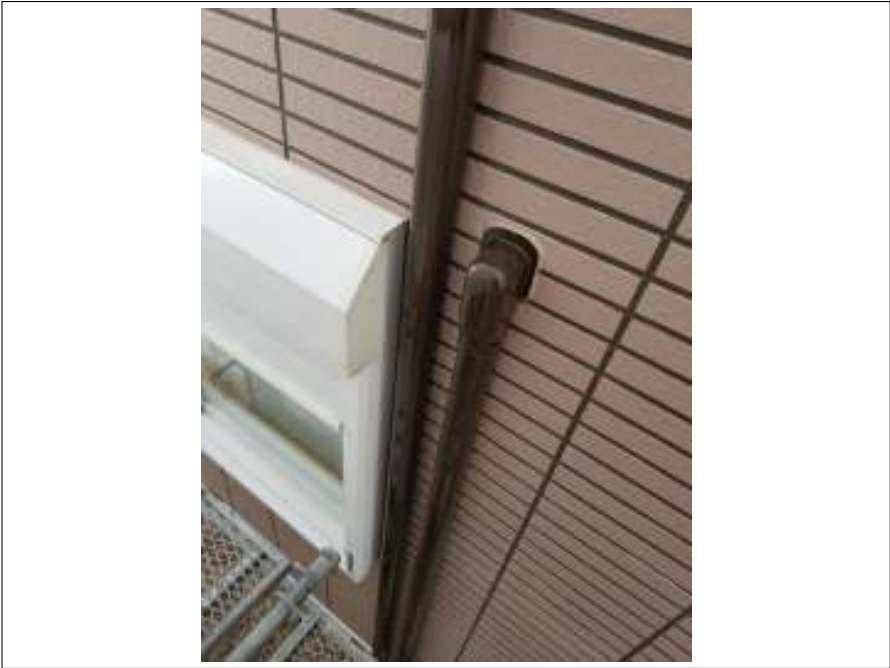
樋 施工完了

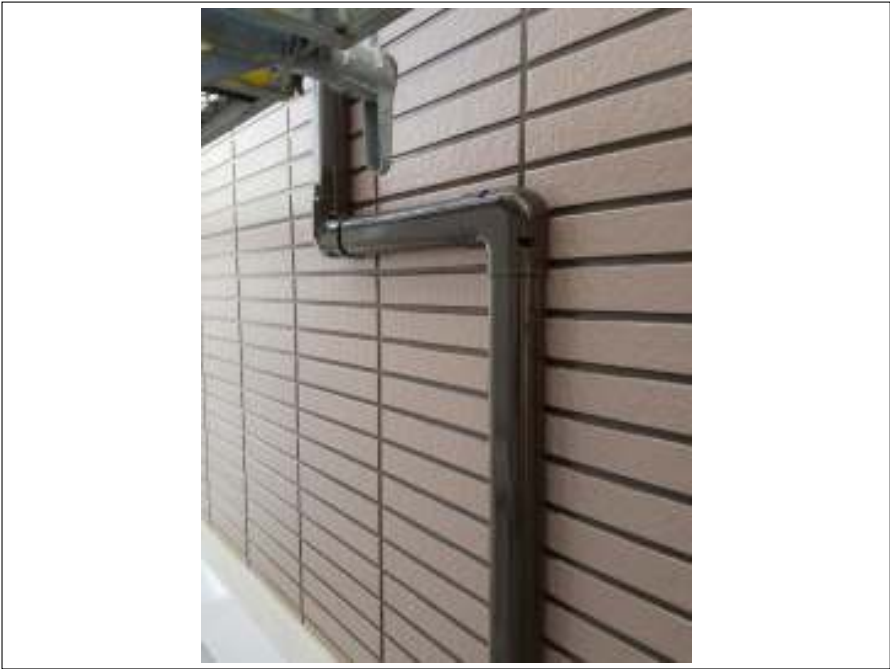
樋 施工完了

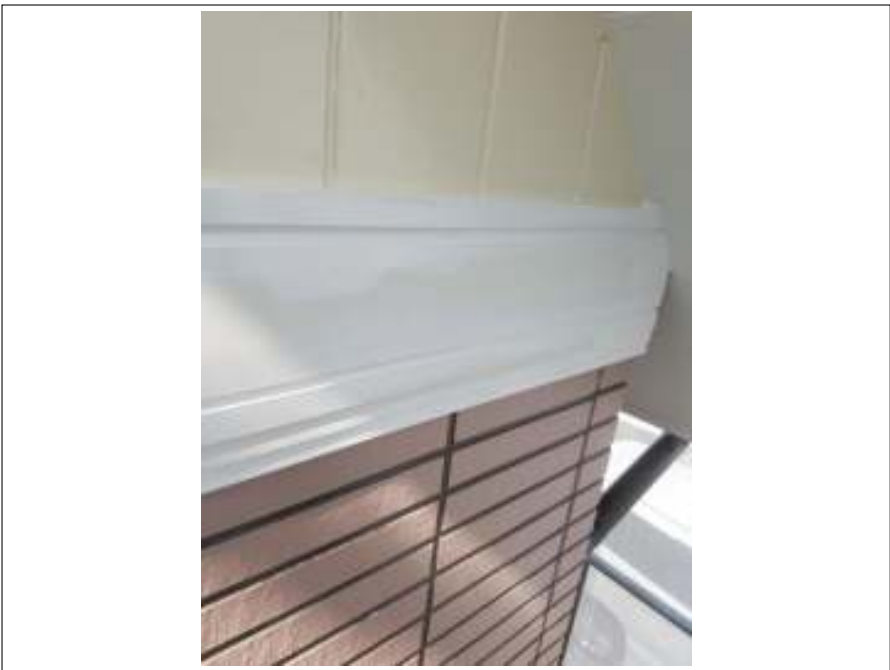
帯 施工前

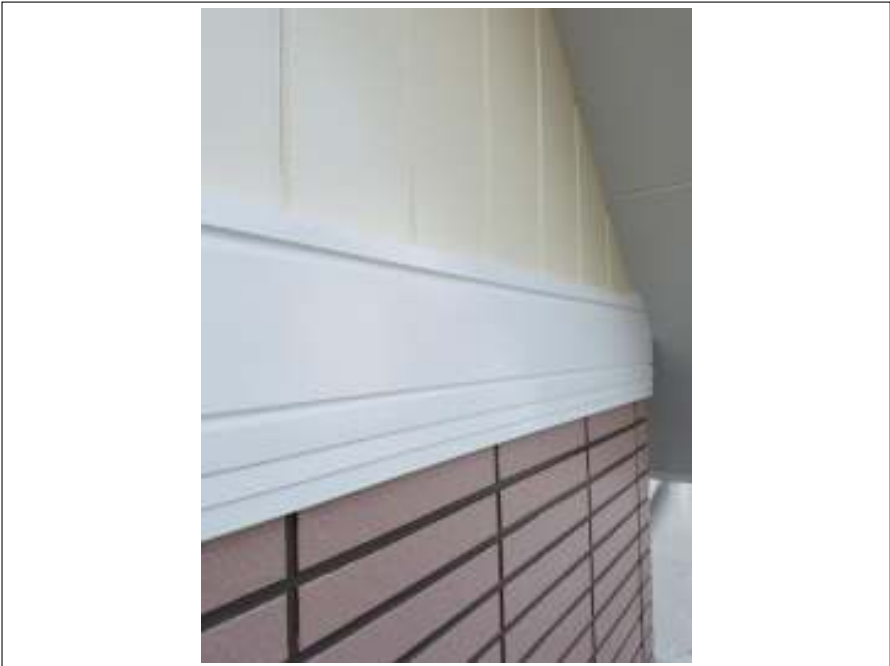
帯 施工完了

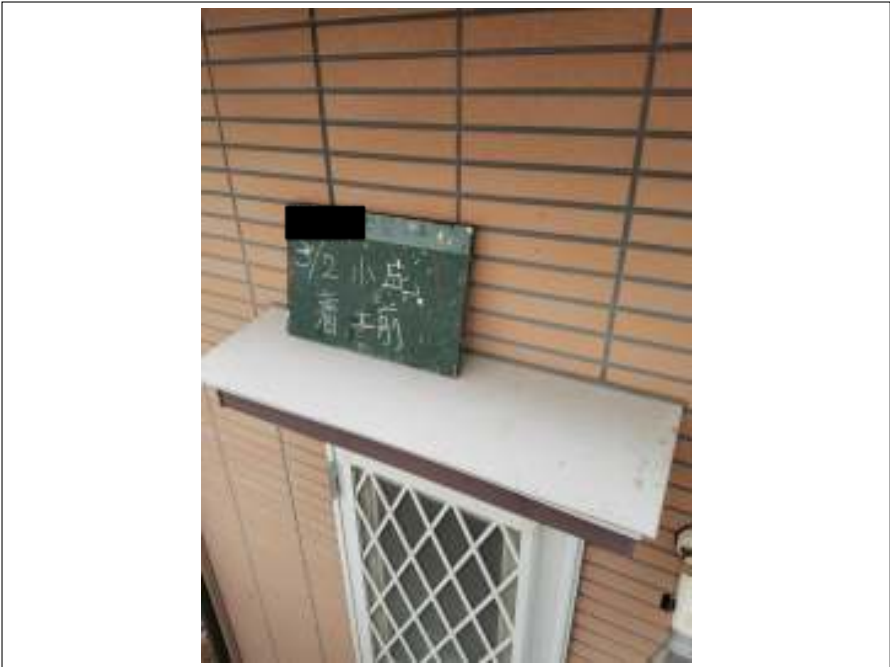
小庇 施工前

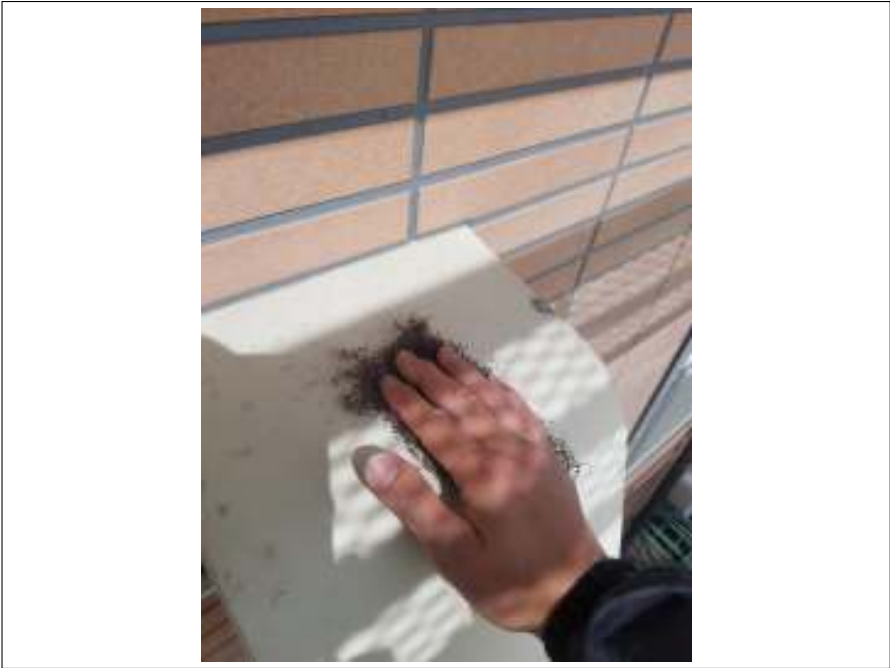
換気フード 目粗し施工中

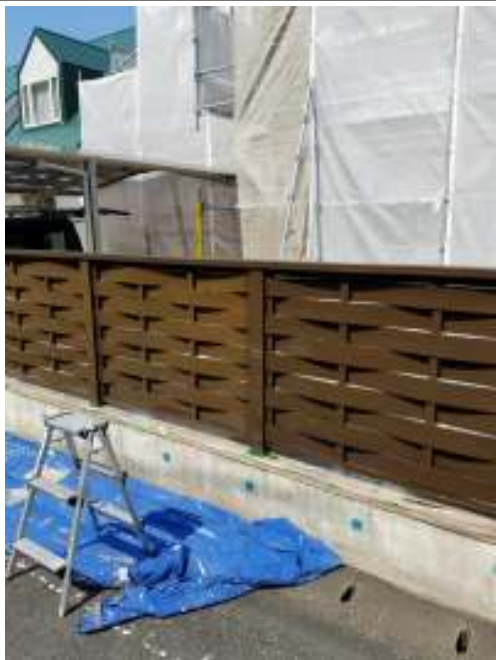
塀 施工前

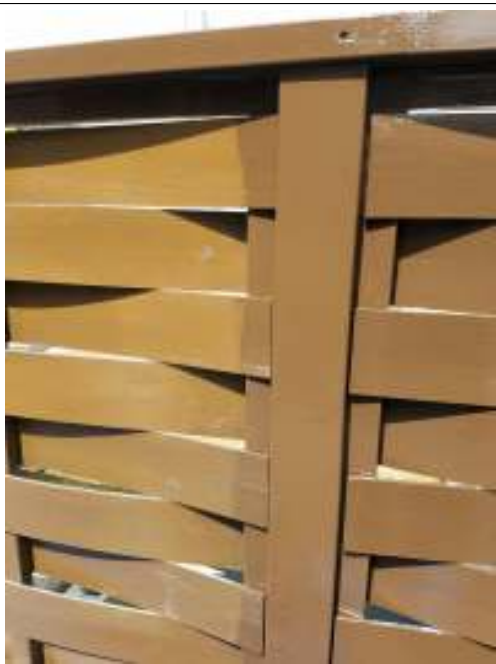
塀 施工前

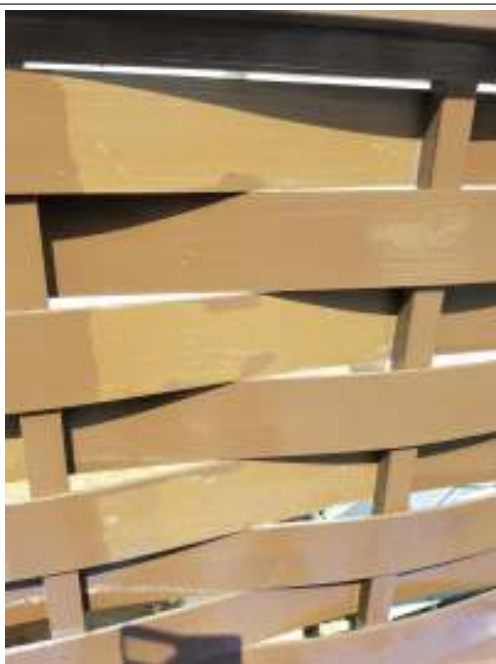
塀 施工前

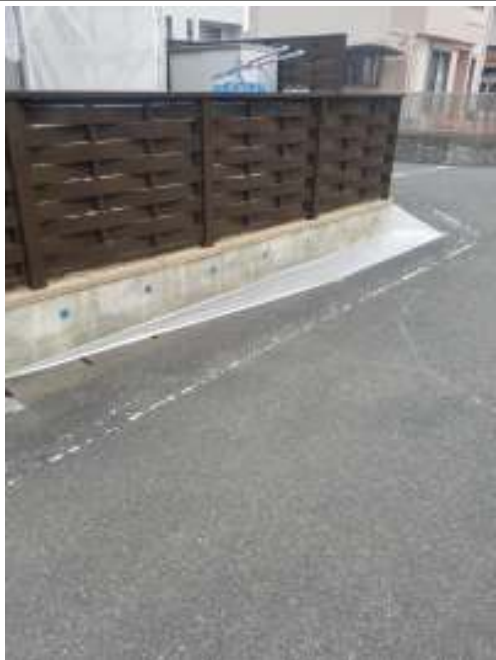
塀 施工後

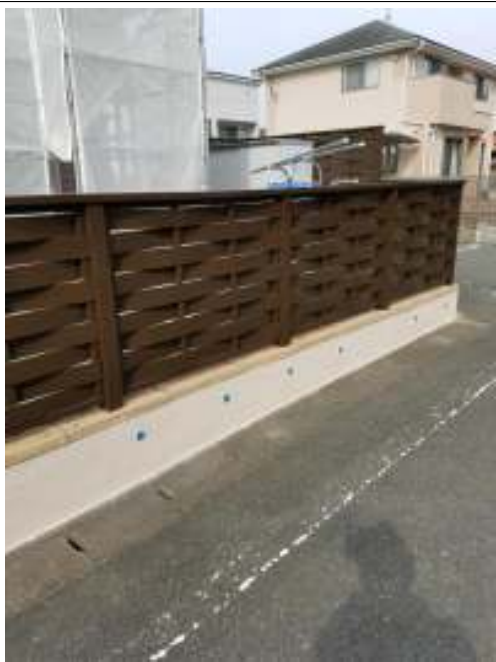
塀 施工後

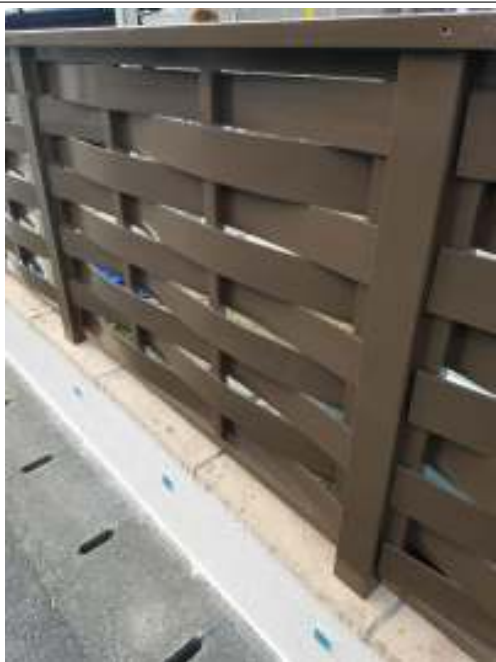
塀 施工後

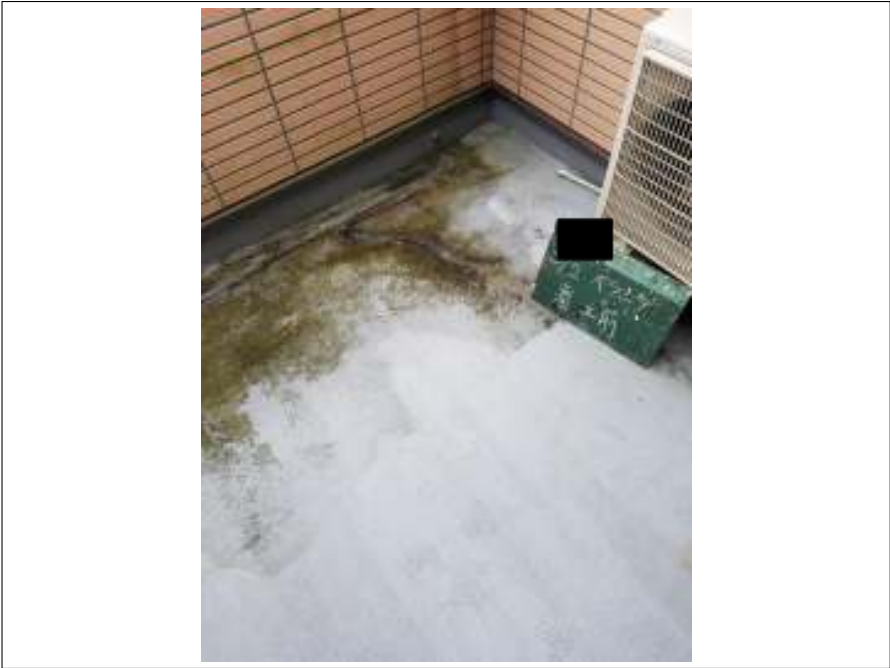
ベランダ 施工前

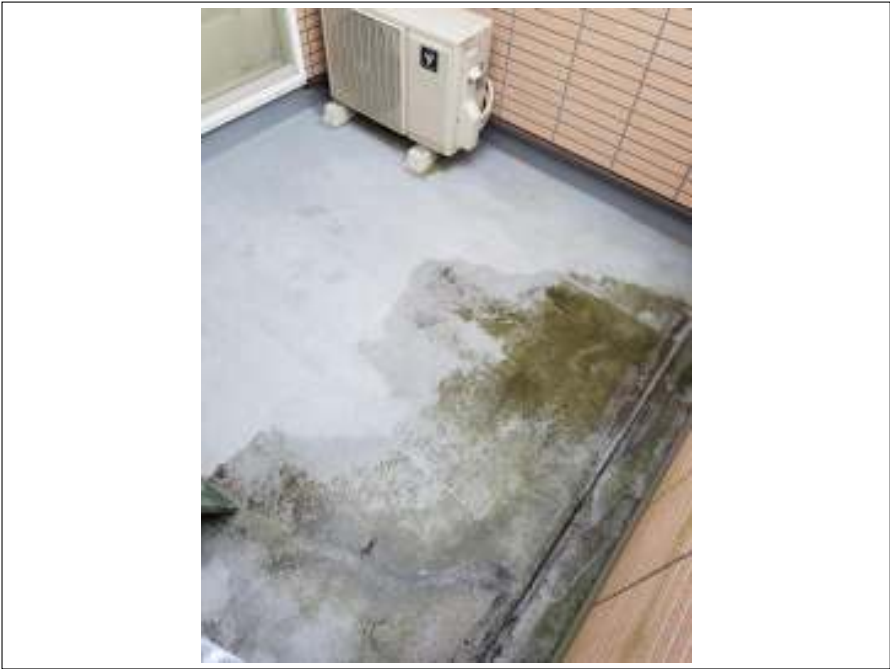
ベランダ 施工前
